## 2. Gebäudebeschreibung

### 2.1 Beschreibung Wohnhaus

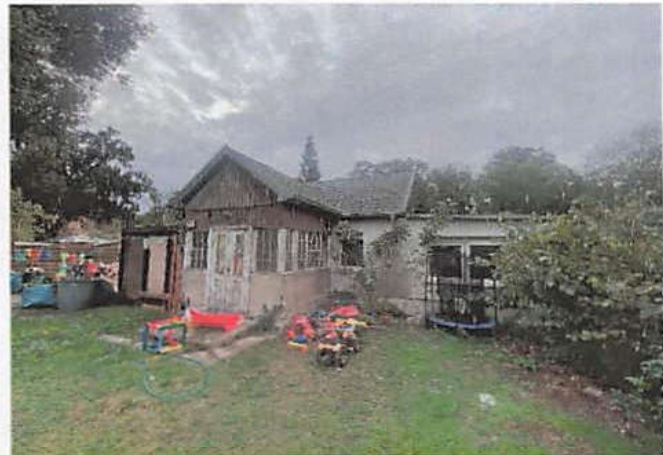
Bei dem Wohnhaus handelt es sich um eine durch Anbauten ergänzte Laube (Kleinhaus), welches vermutlich um 1900 bis 1920 errichtet worden ist. Die Anbauten stammen aus DDR-Zeiten bzw. aus den 1990er Jahren. Eine Innenbesichtigung wurde nicht zugelassen. Die Eigentümerin teilte während des Ortstermins am 26.09.2024 mit, dass das Wohnhaus „baufällig“ sei. Unter Berücksichtigung des äußeren Eindrucks ist diese Einschätzung nachvollziehbar.

Bild 8: Ostseite Wohnhaus m. Anbau

Die bauliche Substanz des Wohnhauses ist augenscheinlich weitgehend verbraucht. Unter Berücksichtigung der Nutzungsperspektive des Grundstücks (Errichtung eines Ein- oder Zweifamilienhauses) hat das Kleinwohnhaus keine Zukunft, da es der Errichtung eines zeitgemäßen Wohnhauses im Wege steht. Insofern ist ein Abriss und die Beräumung anzunehmen.
