**Auftraggeber:** Amtsgericht Senftenberg, Az: 42 K 17/25

**Doppelhaushälfte, teilunterkellert, mit Erd-,  
ausgebautem Dachgeschoss, Dachboden,  
eingeschossigem Anbau und Garage**

Pestalozzistraße 16  
01979 Lauchhammer

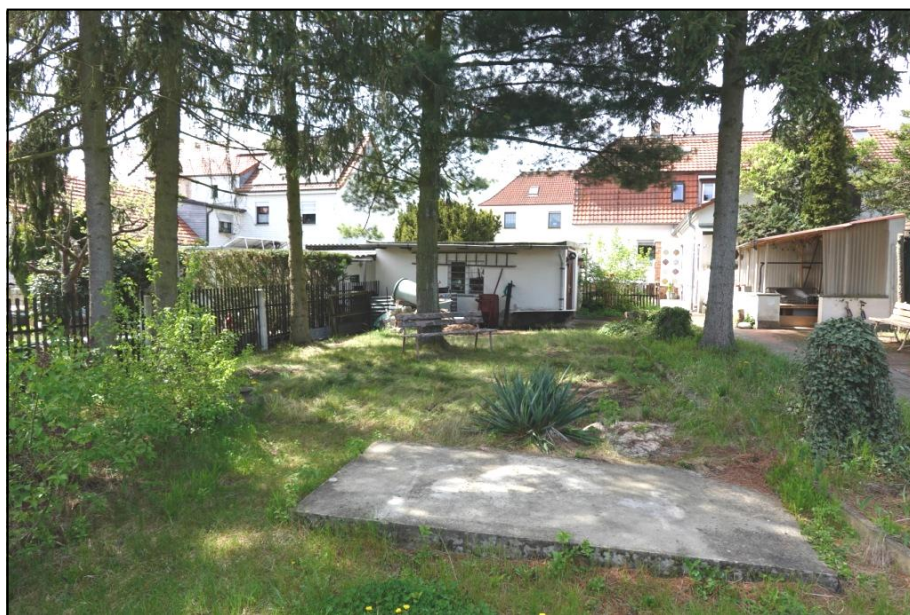
Gartenansicht DHH, Anbau und Garage
