Amtsgericht Lübben, Gerichtsstraße 2, 15907 Lübben

Aktenzeichen: 52 K 4/25

### Wohn- und Geschäftsgrundstück

15926 Heideblick/OT Wüstermarke,  
Wüstermarke 1

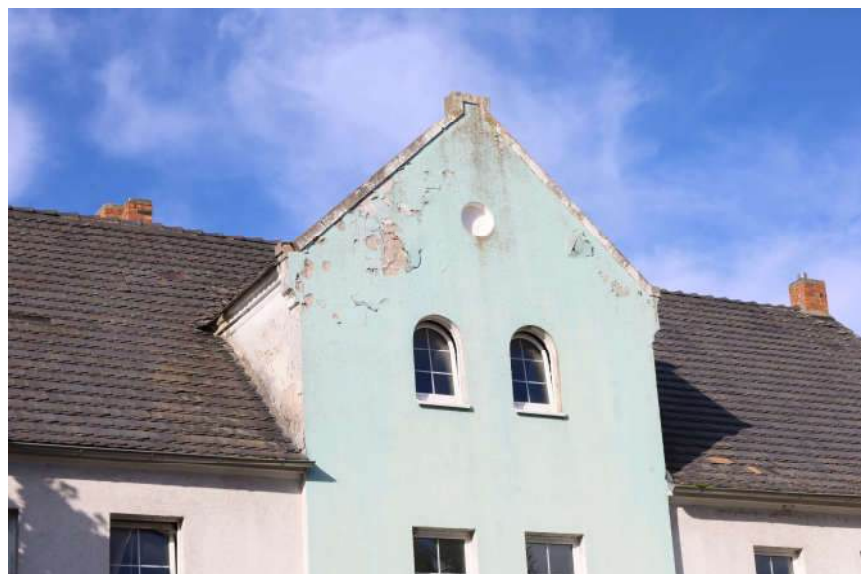
**Bild 2**

Wohn- und Geschäftshaus: komplette Sanierung des Gebäudekomplex  
Der Sachverständige erachtet in der Bewertung den Abriss der Gebäudesubstanzen  
(keine Dämmung Außenwände/Dach, großflächige Feuchteschadensbilder in den Innen- und Außenwandflächen, Dachflächen mit einer Betonsteineindeckung im Altbestand (Verformungen, Fehlstellen), Medienanschlüsse, pilzartige Gewächse im Deckenbereich)

Vorhandene Baumängel

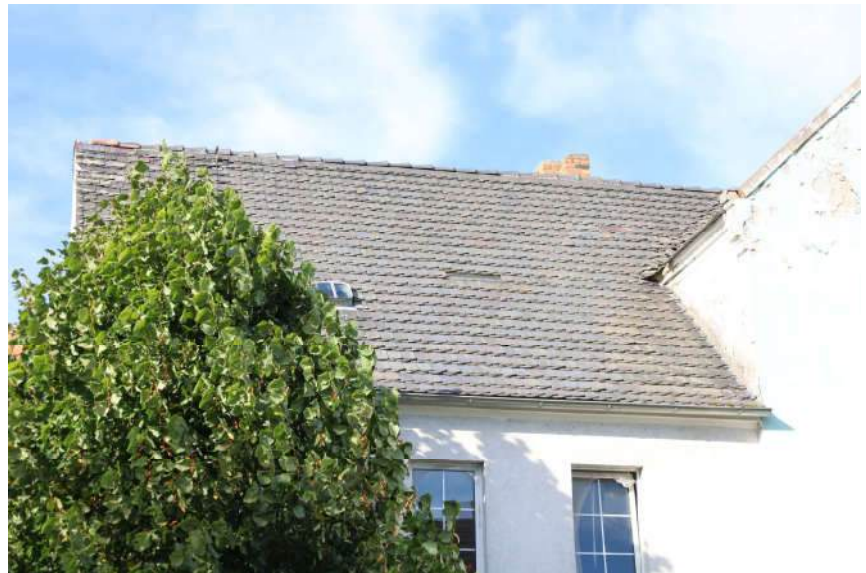
**Bild 3**

Dachfläche im Altbestand (fehlende Firststeine, Wandanschluss)

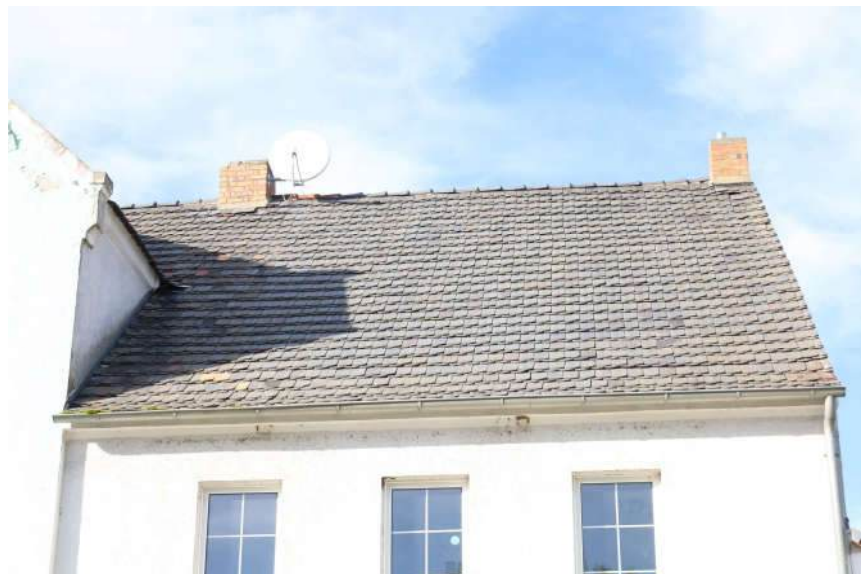
**Bild 4**

Weitere Detaildarstellung der Dachfläche (Baumängel)

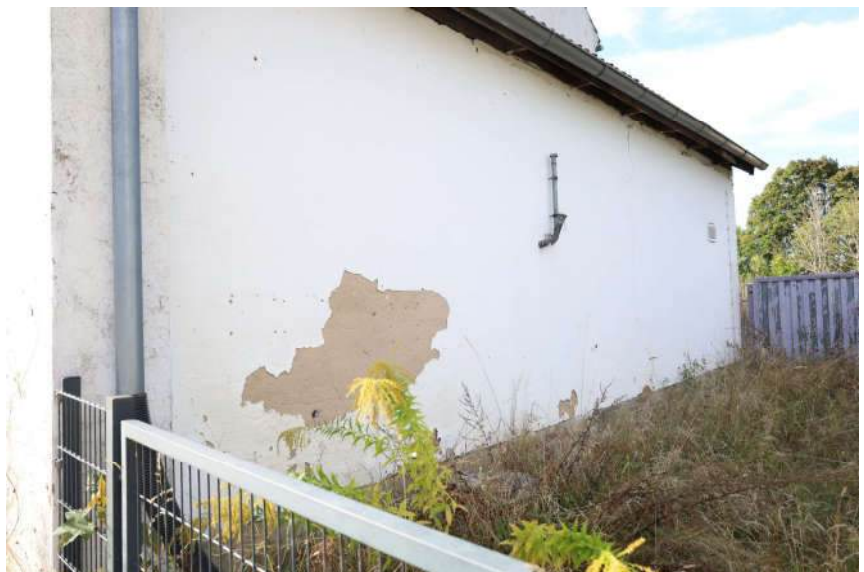
**Bild 6**

Sichtschäden

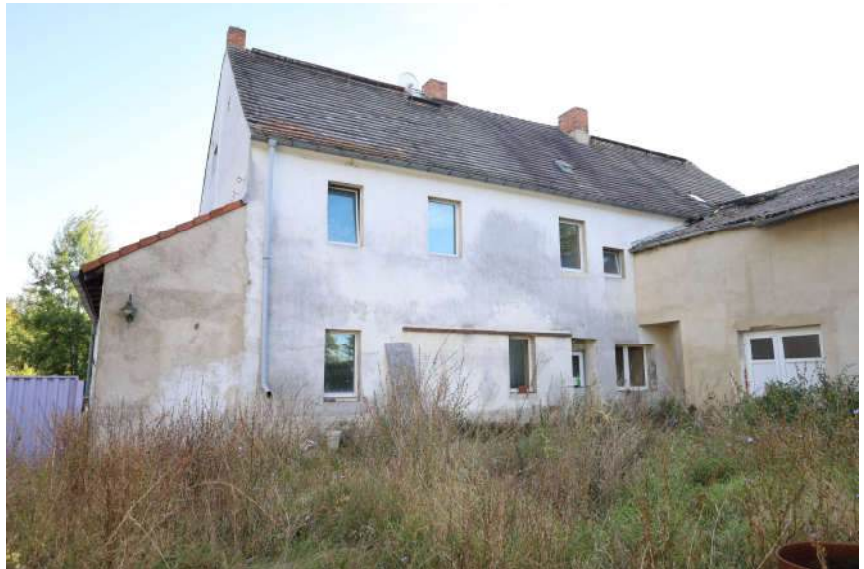
**Bild 7**

Gebäuderückfront mit großflächigen Verfärbungen

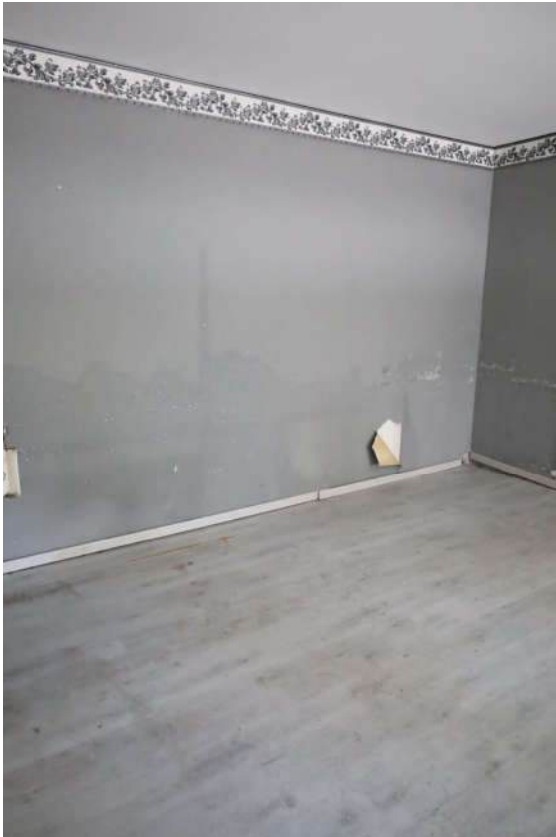
**Bild 9**

Zimmer (Feuchteschäden im Wandbereich)

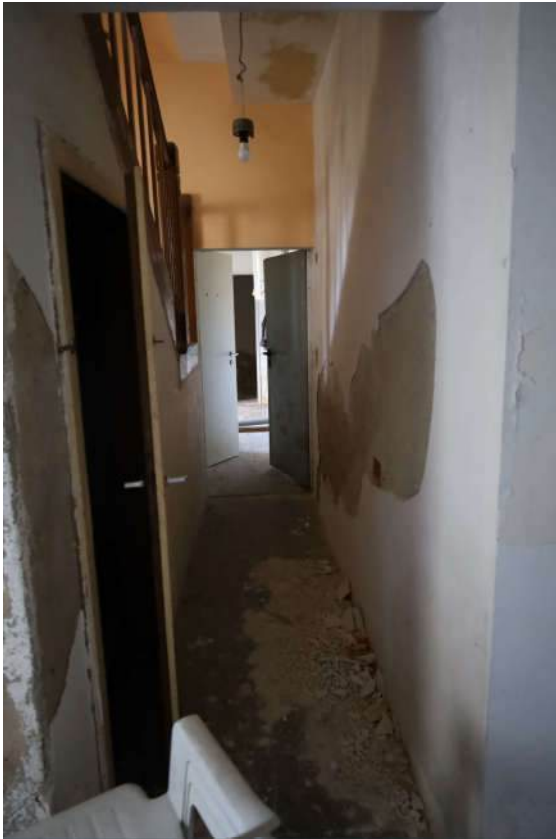
**Bild 11**

Flurbereich mit großflächigen Sichtschäden

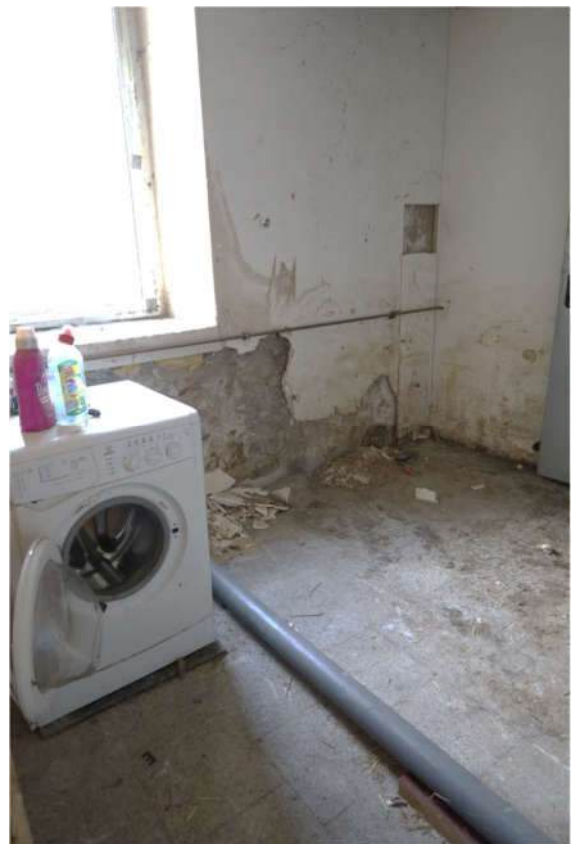
**Bild 14**

Durchfeuchtetes Mauerwerk

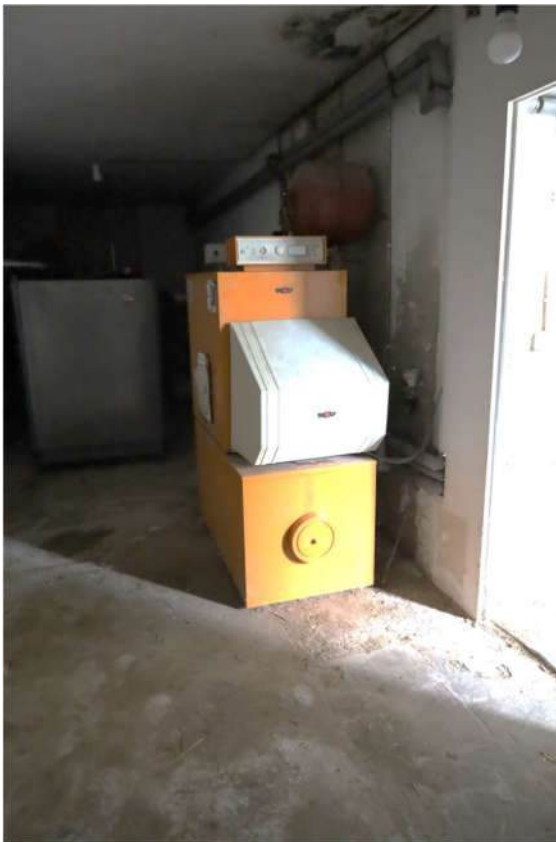
**Bild 15**

Ölheizungsanlage (ohne Funktion)

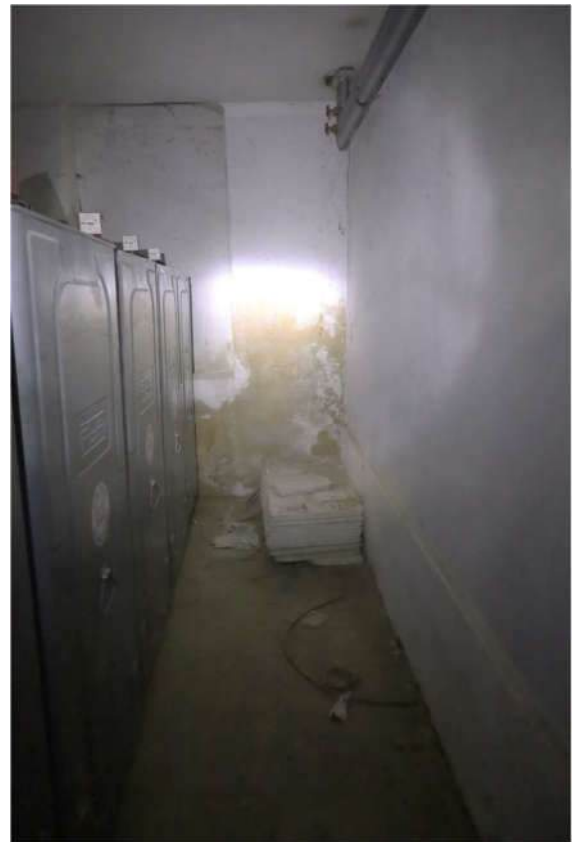
**Bild 16**

Heizöltanklager  
(Vorgefundene Schadensbereiche)

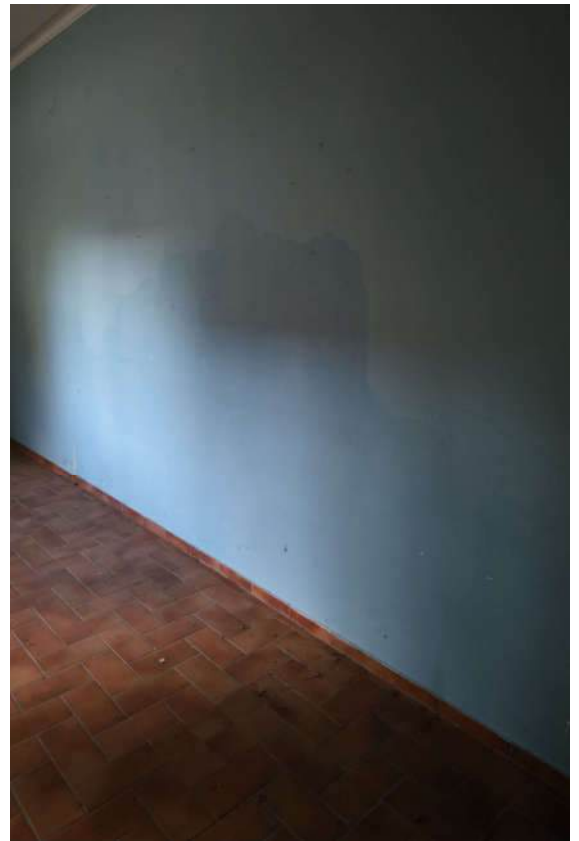
**Bild 18**

Wiederkehrende Feuchtebilder

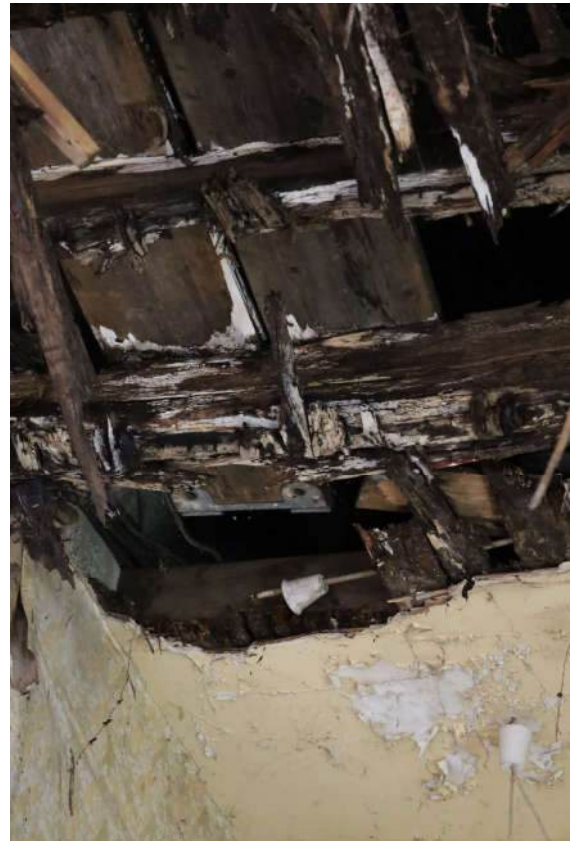
**Bild 29**

Sichtschäden im Deckenbereich (Feuchte)

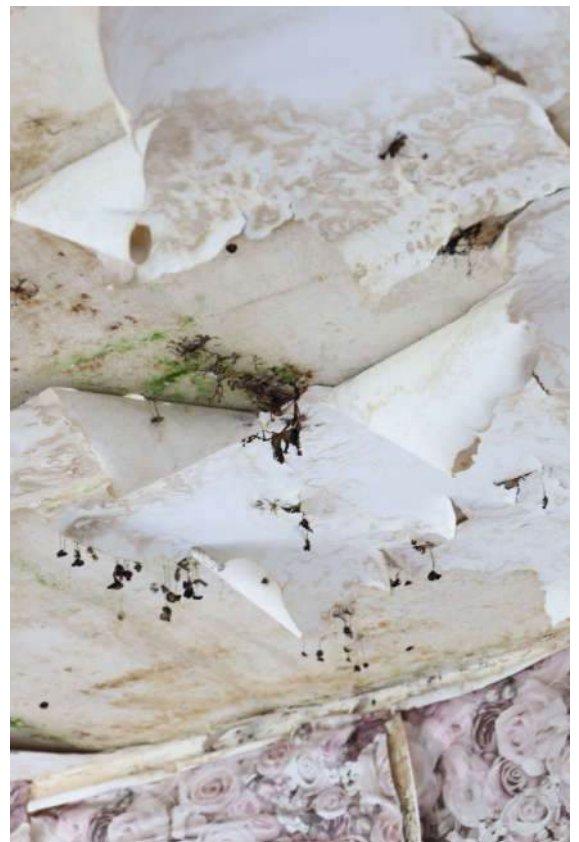
**Bild 35**

Schadensbild im Deckenbereich

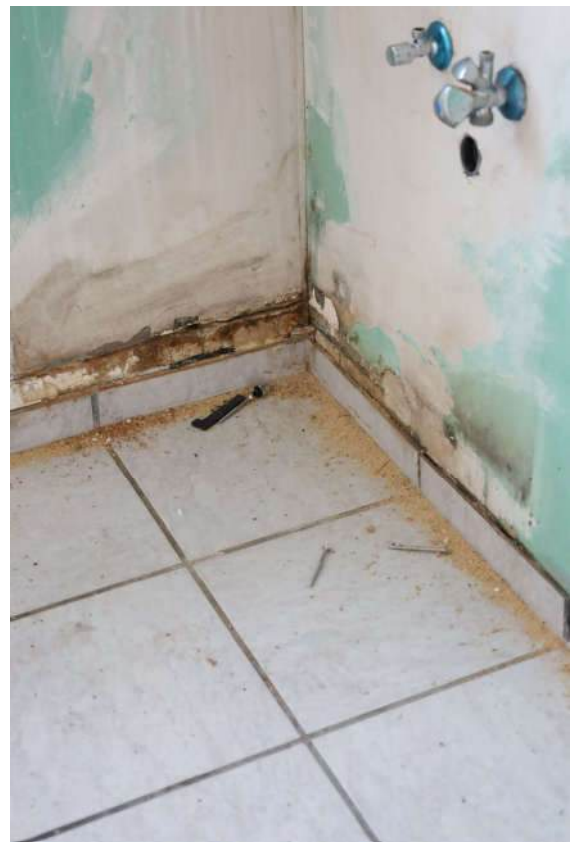
**Bild 37**

Küche mit Sichtschäden

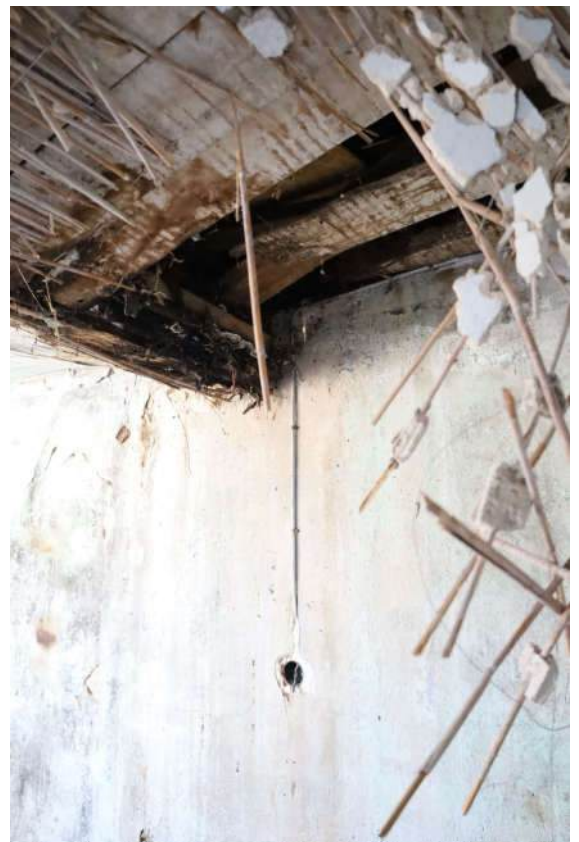
**Bild 41**

Weitere Schadensbereiche

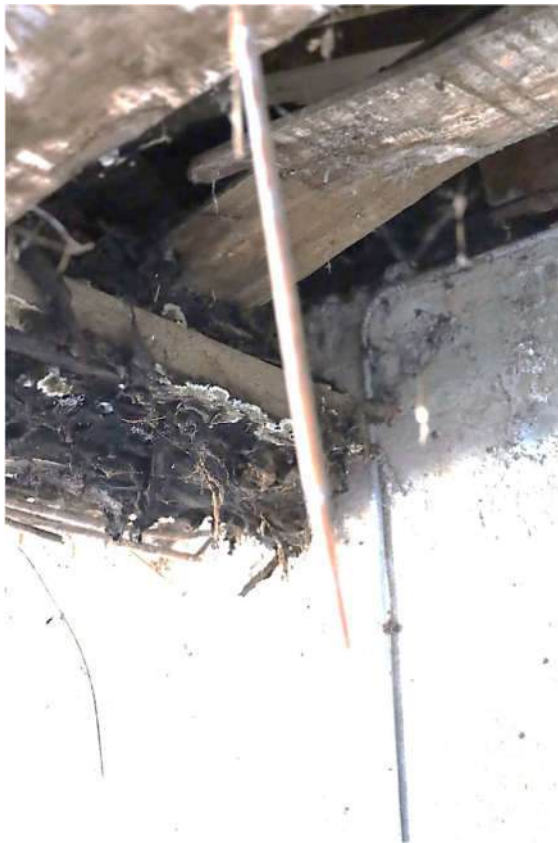
**Bild 42**

Pilzartiges Gewächs

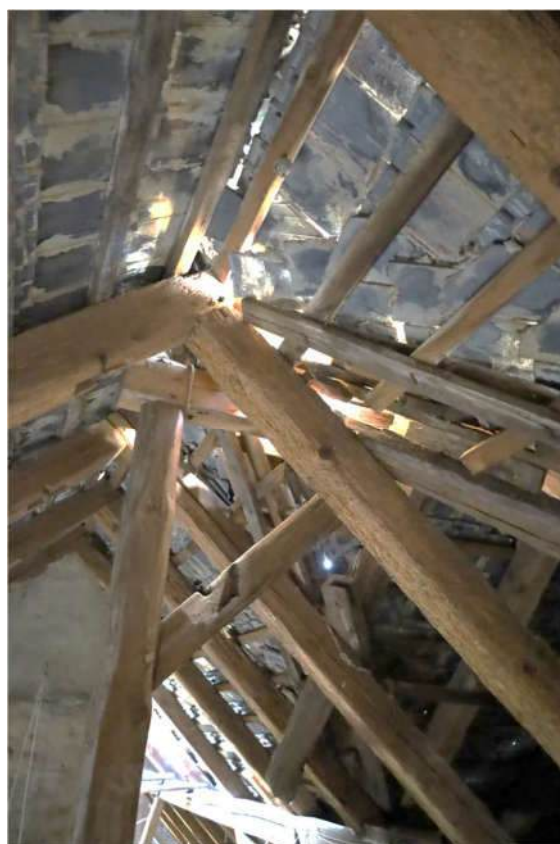
**Bild 45**

Offener Dachbereich
