# **Verkehrswertgutachten**

## **802 K 2/25**

**Berner Heerweg 49 a, 22159 Hamburg**

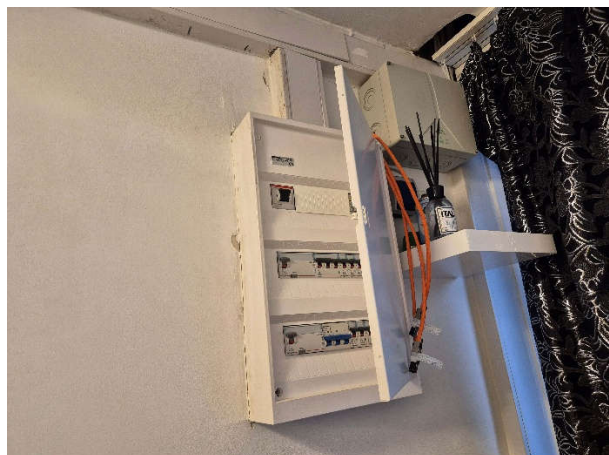
- In Wohnung 4 wurde die Flurdecke nicht verschlossen, um Kabel in die darüberliegende Wohnung zu führen. Die Kabelkanäle wurden weder gestrichen noch sorgfältig verlegt. Am Sicherungskasten wurden freihängende Kabel nicht angeschlossen und nach dem Einbau des Sicherungskastens wurden entstandene Farb-abplatzungen nicht beseitigt.

Sicherungskasten in Wohnung 4

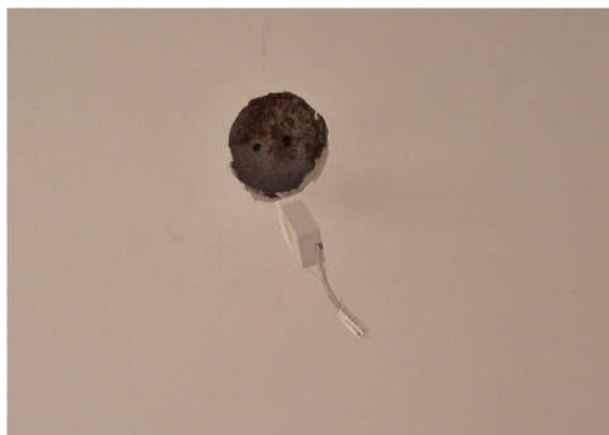
- In Wohnung 4 wurden Deckeneinbaustrahler in dafür vorgesehene Deckenauslässe nicht eingebaut. Durch den Deckendurchbruch können Verfärbungen an der darunterliegenden Decke festgestellt werden.

Deckenauslass in Wohnung 4

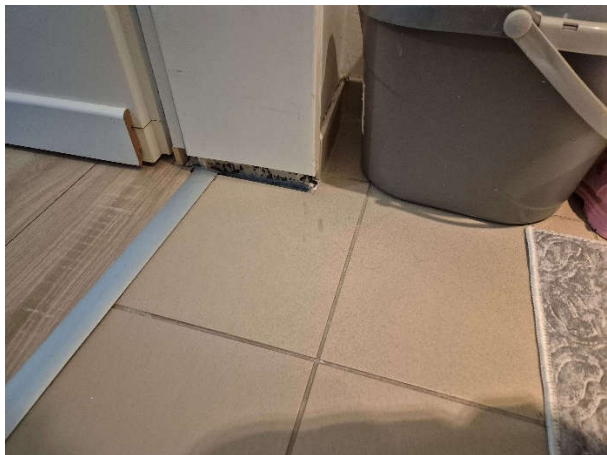
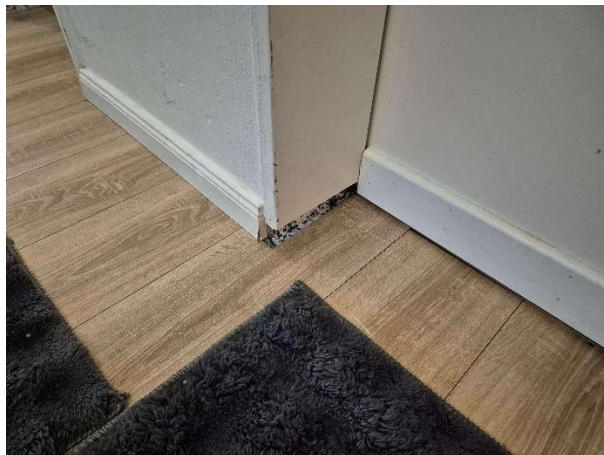
- In den besichtigten Wohnungen fehlen in Teilen die Anschlussleisten vom Fußboden zur Wand (Sockelleiste) und die Verleistung der Tüorzargen (bzw. die Tüorzargen sind zu kurz geraten).

Tüorzargenabschluss

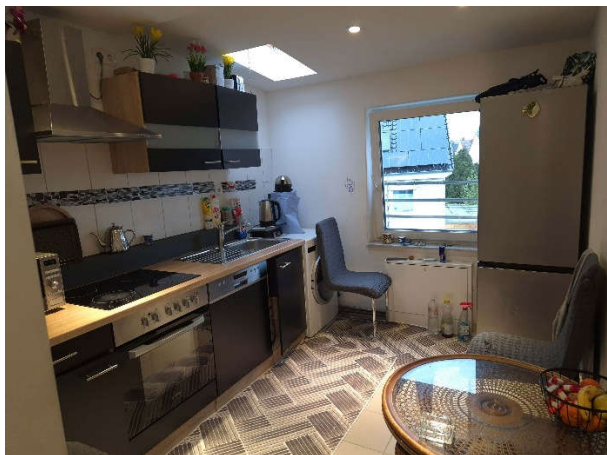
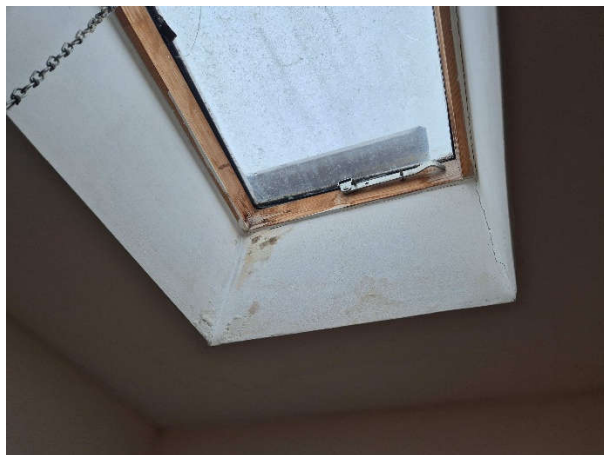
- In der Küche von Wohnung 5 befindet sich ein Dachausstieg, der offenbar nicht ausreichend abgedichtet ist. Für den Abstellraum ist ein ähnlicher Zustand zu beobachten.

Dachausstieg in der Küche von Wohnung 5

Die Dachleckagen und die mögliche unzureichende Heizsituation stellen einen gravierenden Mangel dar, während die übrigen festgestellten Schäden und Mängel die Nutzbarkeit kaum beeinträchtigen. Die unvollendete Fertigstellung im Detail ist unschön, macht das Wohnen jedoch nicht unmöglich.

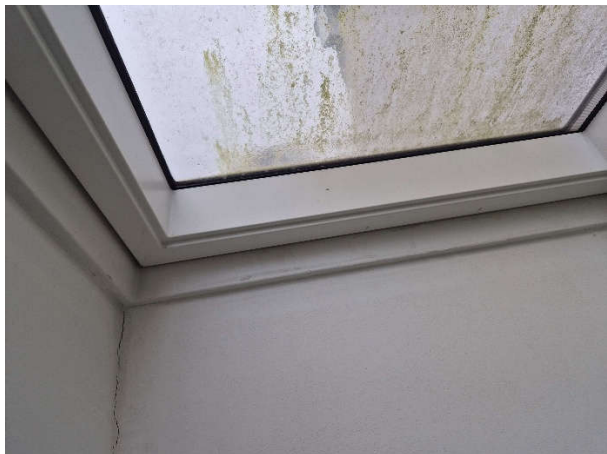
Dachflächenfenster im Abstellraum von Wohnung 5

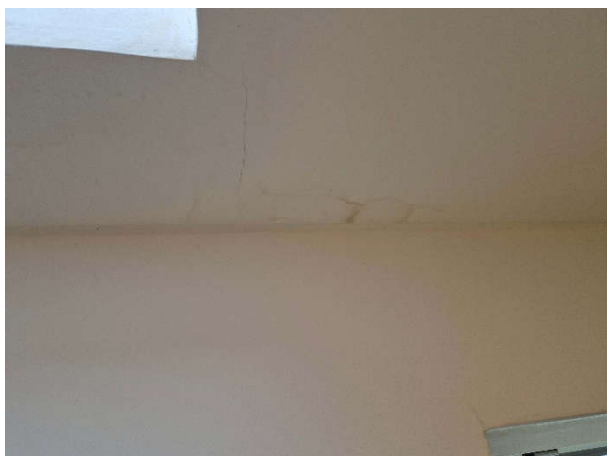
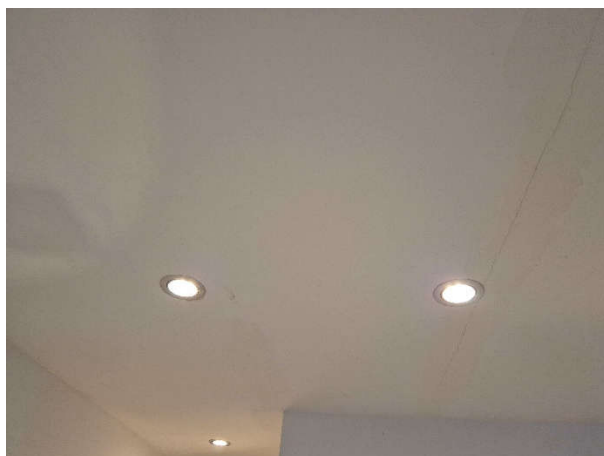
- In Wohnung 5 sind Feuchtigkeiterscheinungen und Risse an der Decke festzustellen.

Feuchtigkeiterscheinungen und

Risse an der Küchendecke von Wohnung 5

- Feuchte- und Schimmelschäden, Durchfeuchtung der Bodenplatte und der Kellerwände. An den Kellerwänden und Treppenwangen sowie im Dachgeschoss sind Feuchte- und Schimmelschäden bereits sichtbar.
- Korrosion an der Bewehrung könnte bis zum Tragfähigkeitsverlust führen.

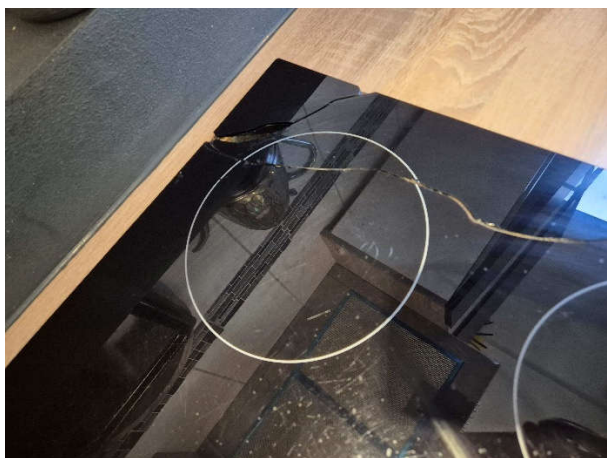
- In Wohnung 5 ist das Kochfeld aus Ceran gerissen.

gerissenes Kochfeld

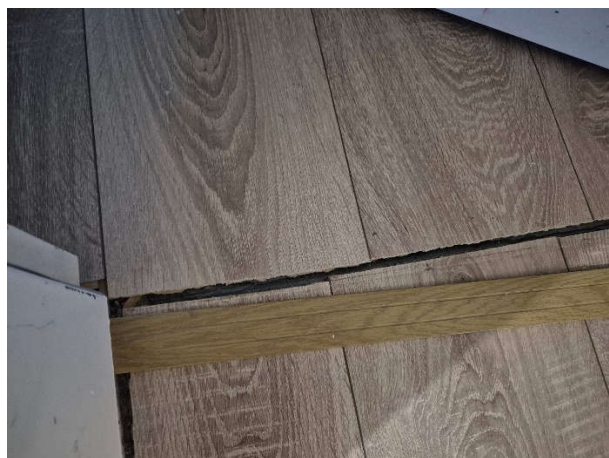
- In der Küche von Wohnung 5 steht ausschließlich warmes Wasser zur Verfügung; eine Kaltwasserversorgung ist – auch für den Anschluss der Waschmaschine – nicht vorhanden.
- In Wohnung 4 und 5 wurden die Fußbodenbeläge an den Zimmerübergängen nicht verleistet oder anderweitig optisch verbunden.

Übergang der Fußbodenbeläge

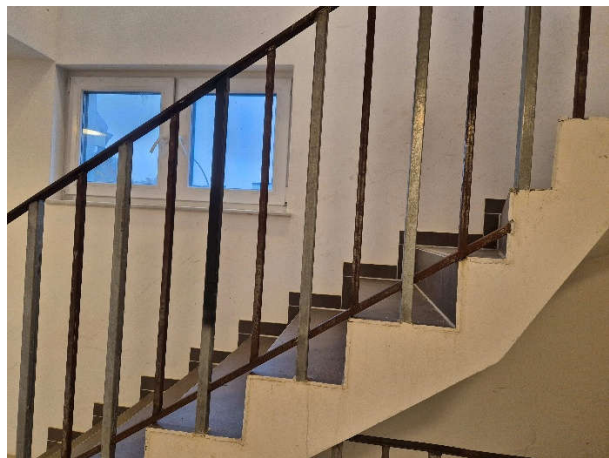
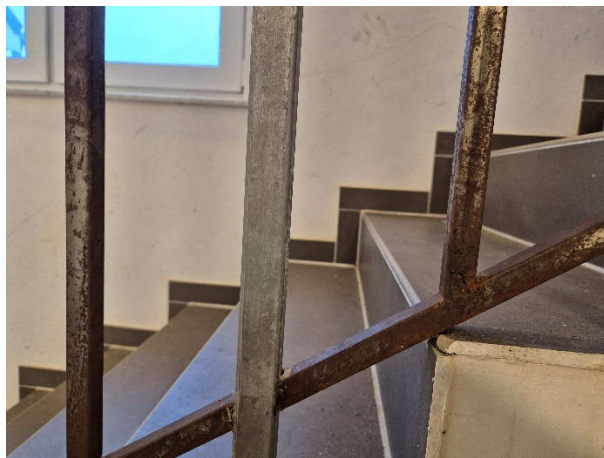
- Im Treppenhaus ist das Treppengeländer korrodiert.

Korrodiertes Treppengeländer

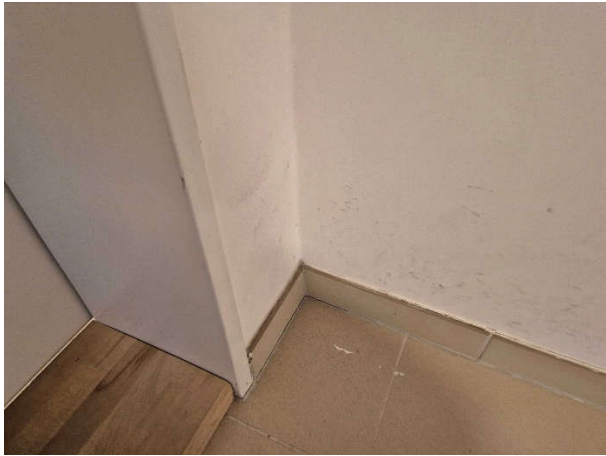
- Im Treppenhaus reißen diverse Dehnungsfugen.

gerissene Dehnungsfugen im Treppenhaus

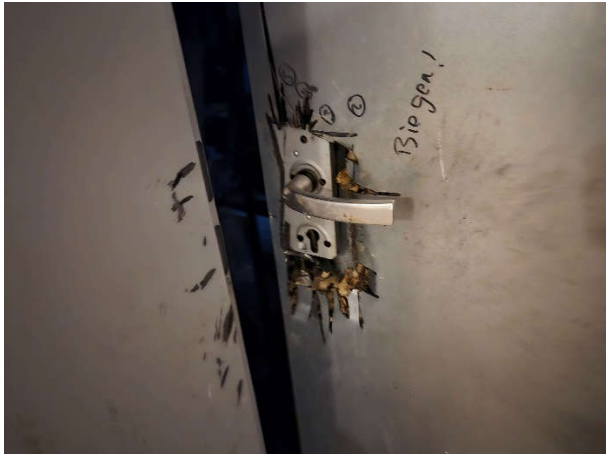
- Eine Kellertür wurde offenbar aufgebrochen.

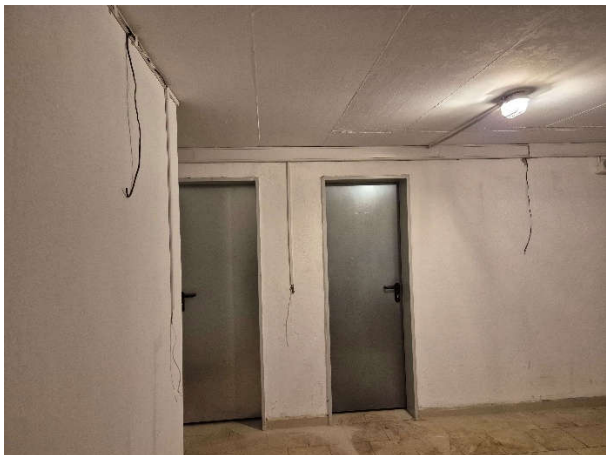
- Leitungen im Keller hängen von der Decke

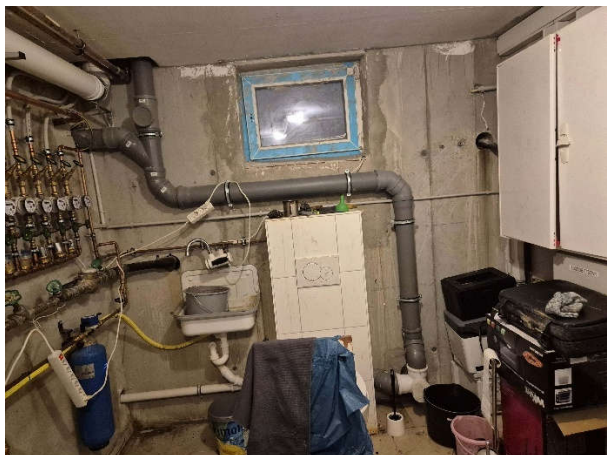
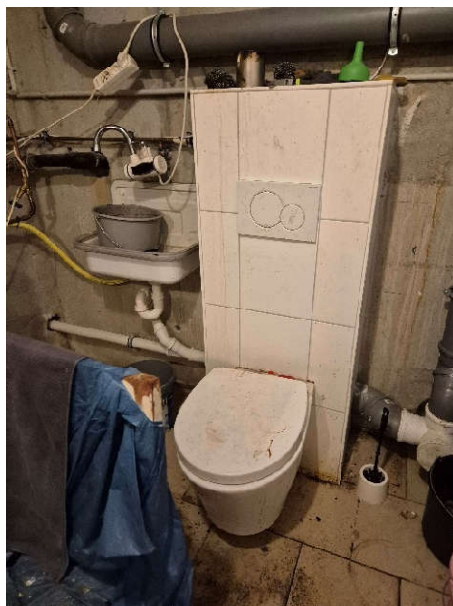
- Einige Kellerräume, die nicht zu Wohnzwecken geeignet sind, werden offenbar vom Schuldner bewohnt. In den Hausanschlussraum wurde eine Toilette installiert.

Toilette im Hausanschlussraum

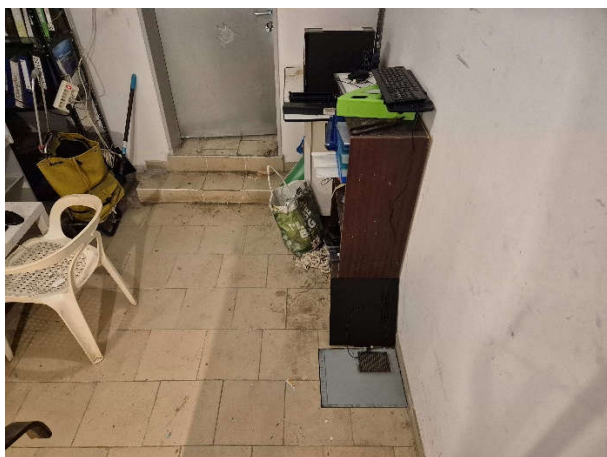
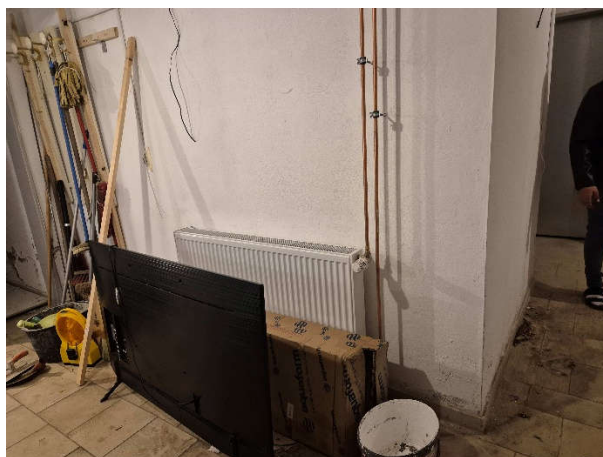
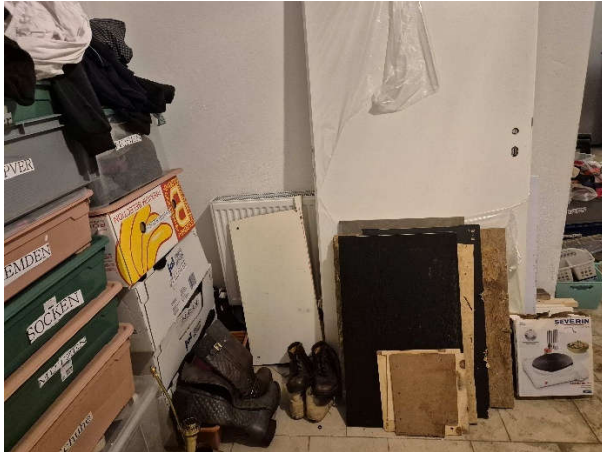
- Einige Kellerräume sind zugestellt; sie befinden sich in einem verdreckten und unhygienischen Zustand.

mit Unrat vollgestellter Kellerflur

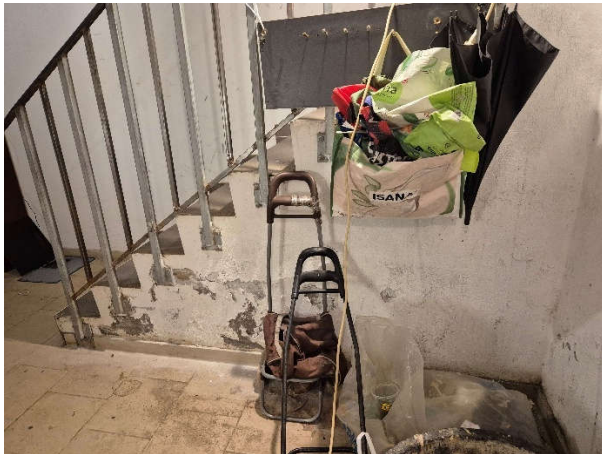
- Im Kellerflur wurden starke Ausblühungen und Schimmelbefall festgestellt. Es kann nicht ausgeschlossen werden, dass diese Schäden durch stehendes Wasser im Keller während der Bauphase entstanden sind.

Ausblühungen an der Treppenwange

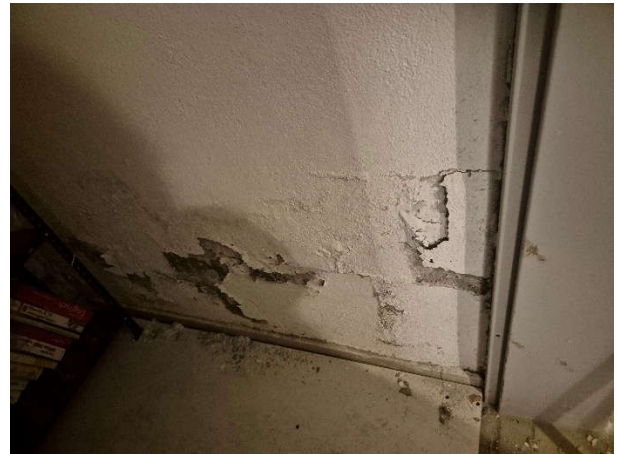
Ausblühungen an der Kellerwand

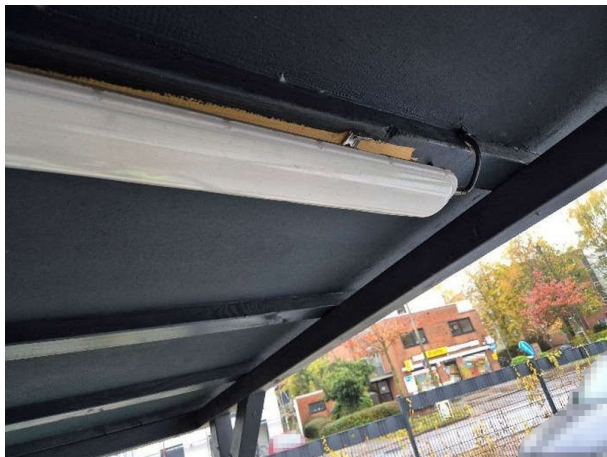
- Die Lichtanlage am Hauseingang unter dem Vordach wurde provisorisch befestigt und ist möglicherweise nicht für den Außenbereich geeignet.

Außeneingangsbeleuchtung
