## OBJEKTBE SCHREIBUNG 2 K 61/24 – Erbbaurecht

**Auftraggeber:** Amtsgericht Esslingen  
**Stichtag:** 07.02.2025  
**Objekt:** Reihenmittelhaus und separate Garage, ungenutzt, möbliert  
**Anschrift:** Gerhart-Hauptmann-Straße 59 u. 61/3 in 73760 Ostfildern

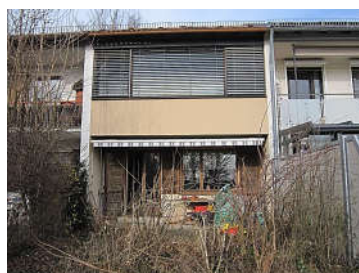
Südseite Loggia verglast

Erd- und Obergeschoss: Holzverbundfenster im Urzustand. Die Fenster sind verbraucht und müssen erneuert werden. Holzklappläden aus 1961, verbrauchter Zustand. Die Loggiaverglasung und die Dachflächenfenster sind in ordentlichem Zustand.

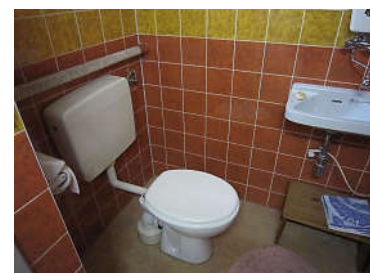
WC im Untergeschoss aus den 60-er Jahren

Sanitär: Kein WC im Erdgeschoss. WC im Untergeschoss: Standklosett mit Aufputzspülkasten und Handwaschbecken. Wände gefliest, Boden gefliest. Urzustand aus 1961.

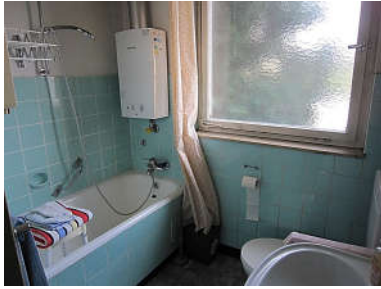
Bad im Obergeschoss aus den 60-er Jahren

Bad mit Tagesbelichtung im Obergeschoss: Badewanne, Waschbecken, Standklosett mit Aufputzspülkasten. Wände ½ hoch gefliest, Boden gefliest. Urzustand aus 1961. Dachgeschosszimmer mit Waschbecken.

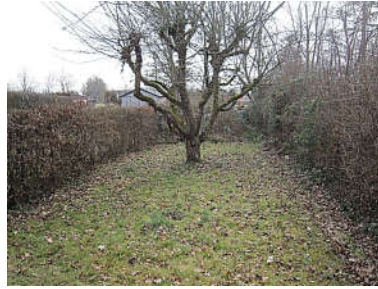
Garten

Ungepflegter Vorgarten mit Pflanzbeeten und Sträucher. Zugang in Betonplattenbelag mit Setzung. Abgängiger Holzscherezzaun zur Straße. Ungepflegter Hausgarten mit Rasen, Obstbaum, Brombeergestrüpp. Stahlgeflechtzaun mit Türanlage zum Fußweg hin. Ca. 20 m<sup>2</sup> große Terrasse mit Betonplattenbelag. Kleineres Gerätehäuschen 2,0 m x 1,5 m nahe der südlichen Grundstücksgrenze aus Holz. Herstellungsjahr 2006.

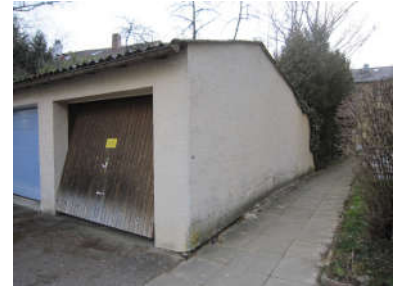
Massive Garage mit Welleternitdach

**Garage:** Reihenendgarage in Mauerwerk, Innenmaße ca. 2,90 m x 5,40 m. Bj. ca. 1962. Stromanschluss. Außenmauerwerk mit Sockelfeuchtigkeit und Putzabplatzungen. Setzrisse im Mauerwerk. Satteldach in zimmermannsmäßiger Ausführung. Eindeckung in Welleternitplatten (asbesthaltig). Kipptor mit Holzverschalung. Zur Erhaltung der Restnutzungsdauer sind eine Putzausbesserung und ein Anstrich erforderlich. Die Setzrisse sollten zuvor kraftschlüssig verpresst werden. Die notwendigen Arbeiten werden wertmindernd pauschal berücksichtigt mit 3.500,-- €.
