Amtsgericht Lützen, Gerichtsstraße 2, 15907 Lützen

Aktenzeichen: 52 K 23/25

**Wohngrundstück**15913 Straupitz  
Laasower Straße 6**Lage:**

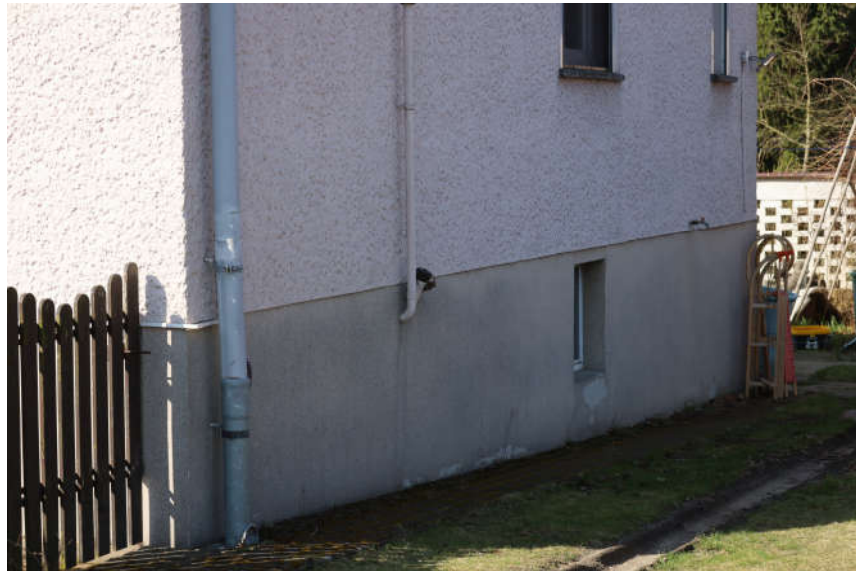
**Bild 5**

Feuchteschadensbilder

- Mauerwerkstrockenlegungsarbeiten
- Fassadenarbeiten
- Holzschutzarbeiten
- Maler- und Fußbodenverlegeleistungen
- Einbau einer zentralen Heizungsanlage
- Putz- und Maurerleistungen
- Sanierung der massiven Heizölauffangwanne
- Fliesenverlegeleistungen

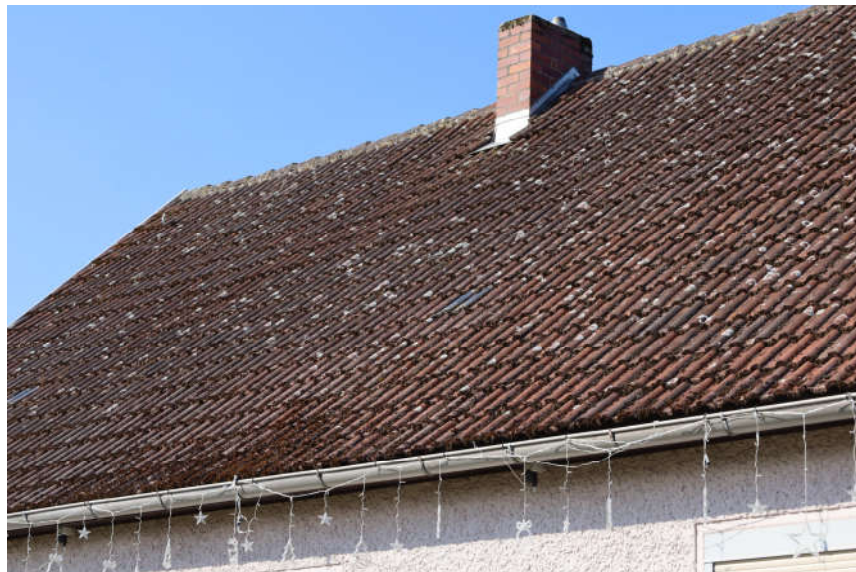
**Bild 6**

- Dach: Satteldach mit einer Betonsteineindeckung (Oberfläche verwittert)
- Türen: KG: Holzbrettertür, Blendrahmentüren (DDR-Standard), Kunststoffthermotür  
EG: Eingangstür: Holzblendrahmentür, baujahrestypische Futtertüren  
DG: baujahrestypische Futtertüren

Verwitterte Dachfläche

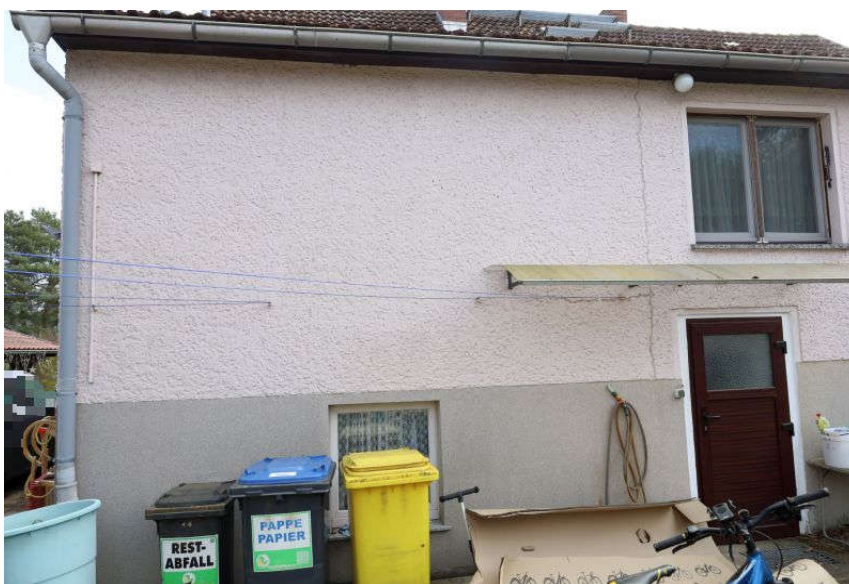
**Bild 10**

Rissverlauf an der Gebäuderückfront
