# VERKEHRSWERTGUTACHTEN

**für das mit einer Hofstelle  
bebaute Grundstück**

**in Schönborn OT Gruhno,  
Lindenaer Straße 1**

Aktenzeichen vom Amtsgericht Bad Liebenwerda: 15 K 22/24

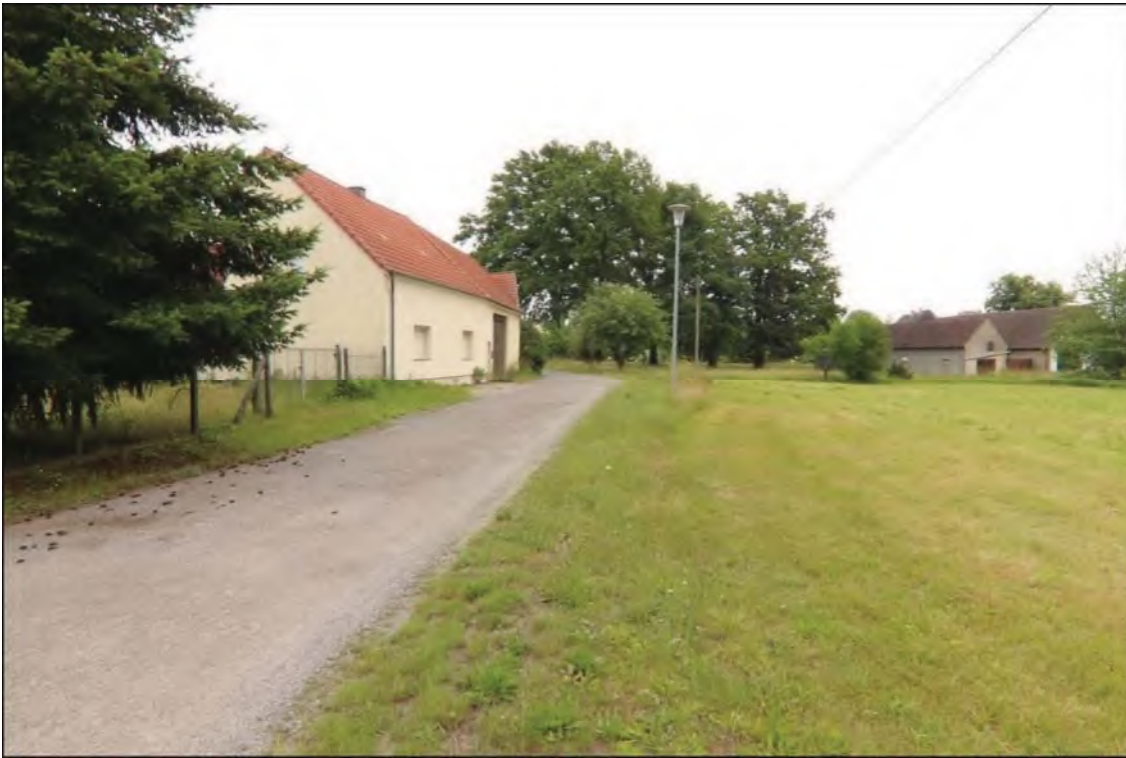
Bild 1

Blick in östliche Richtung entlang der Gartenstraße in Schönborn OT Gruhno. Das zu bewertende Grundstück Lindenaer Straße 1 schließt sich auf der linken Seite an, befindet sich auf dem Flurstück 314 und ist mit einer Hofstelle bebaut. Die Zufahrt erfolgt über die Gartenstraße. Gegenüber dem Grundstück befinden sich unbebaute Grünflächen.

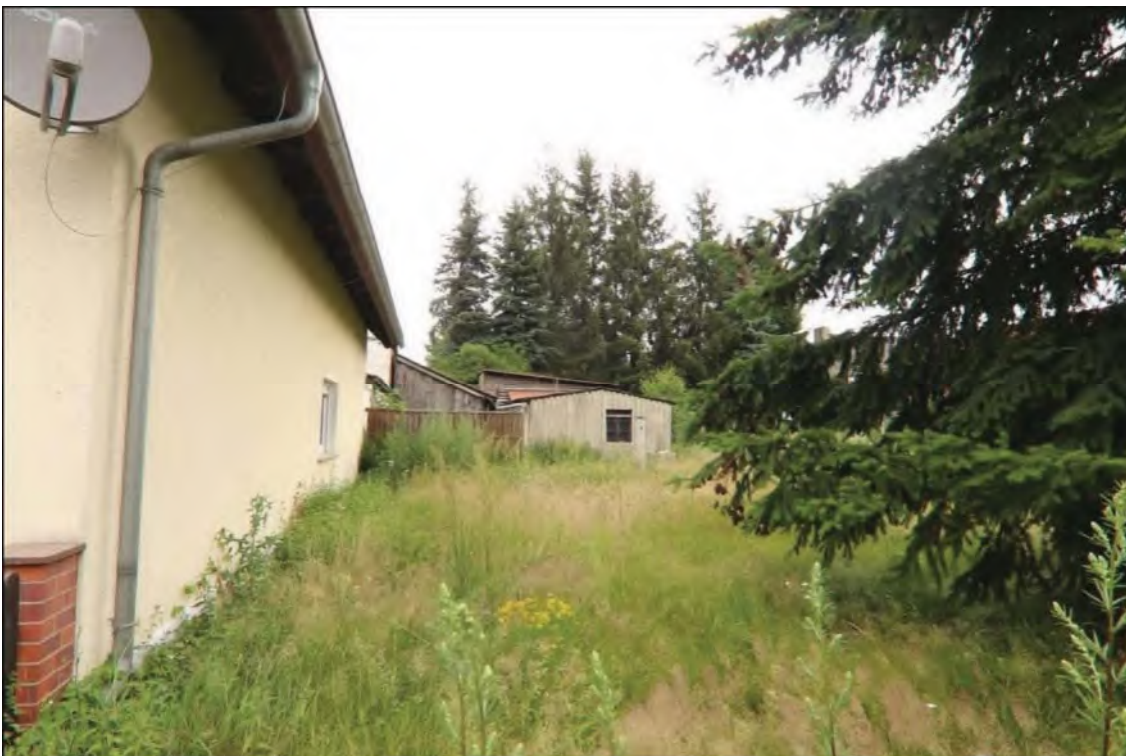
Bild 2

Blick von der Gartenstraße in nordöstliche Richtung entlang der nordwestlichen Flurstücksgrenze. Die Grenze verläuft in etwa entlang des Wohngebäudes vom Nachbarflurstück 17 auf der linken Seite und weiter im Hintergrund verläuft die Grenze durch den erkennbaren linken Schuppen.

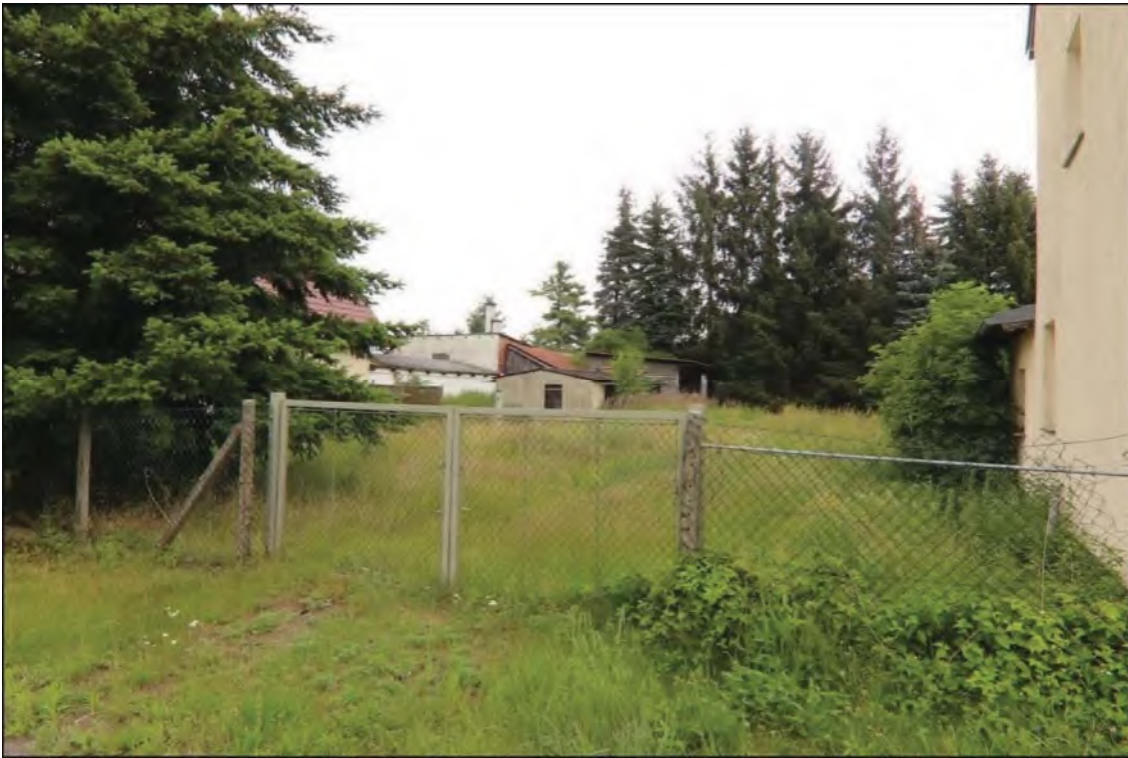
Bild 3

Blick in nördliche Richtung auf die Zufahrt zum Bewertungsflurstück 314. Das Grundstück wird durch einen Maschendrahtzaun begrenzt. Das Zufahrtstor besteht aus Metall. Im Hintergrund sind die Schuppen des Grundstücks erkennbar und rechts schließt sich das Wohnstallhaus an.

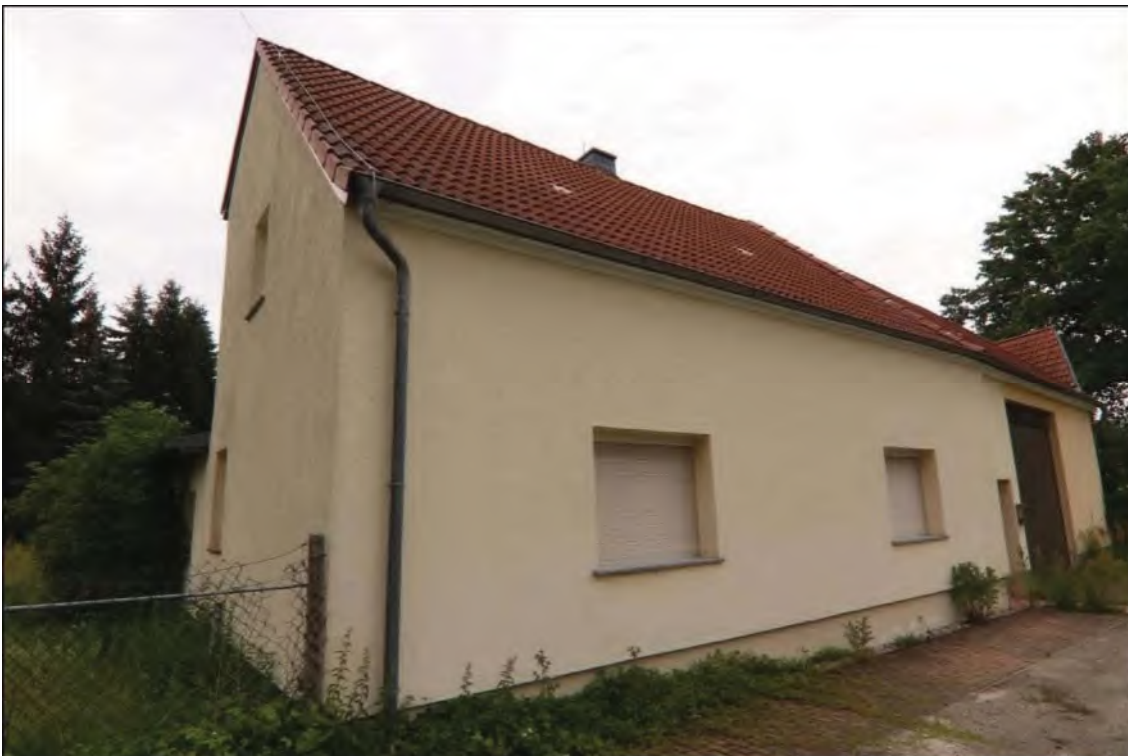
Bild 4

Blick von der Gartenstraße auf den Wohnbereich des aufstehenden Wohnstallhauses. Die Fassade ist verputzt und gestrichen worden. Die erkennbaren Fenster werden von außen durch Rollläden verschlossen. Auf der rechten Seite ist das Rolltor der Durchfahrt zu sehen, durch das man auf den Hof des Grundstücks gelangt.

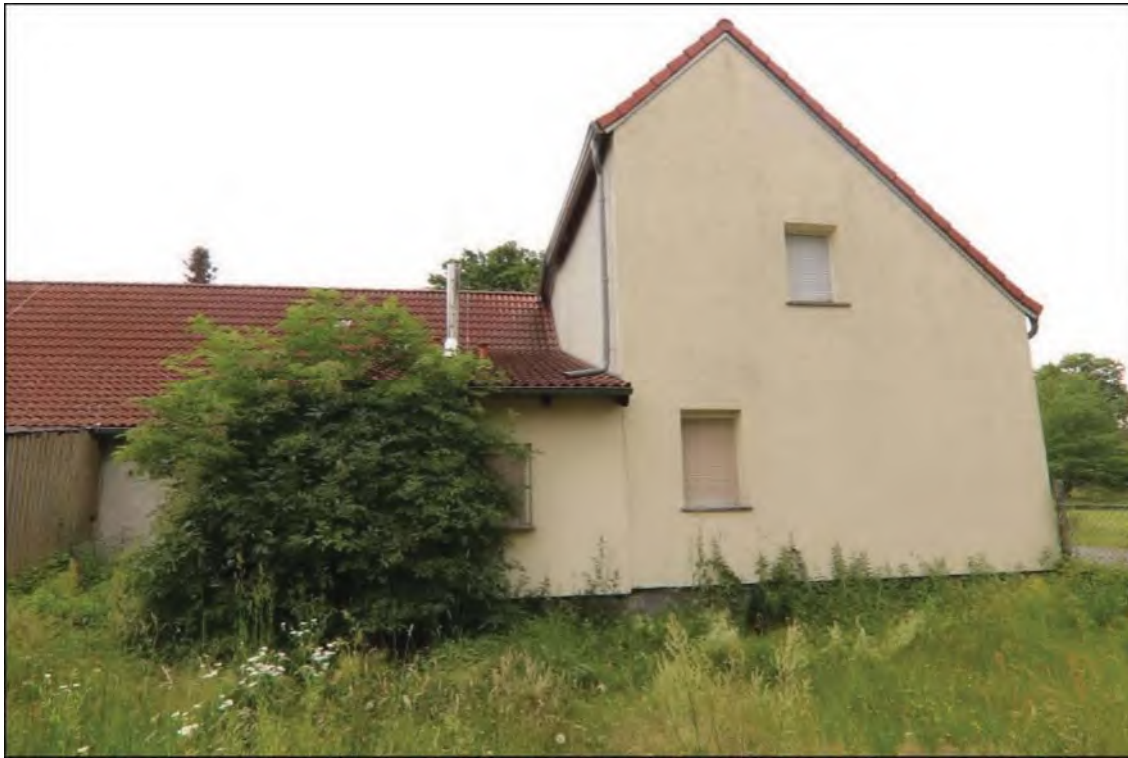
Bild 5

Blick auf den nordwestlichen Giebel des Wohnstallhauses. In diesem Teil des Gebäudes befindet sich der Wohnbereich, der im Erdgeschoss erweitert wurde. In dem Anbau wurde das Badezimmer untergebracht.

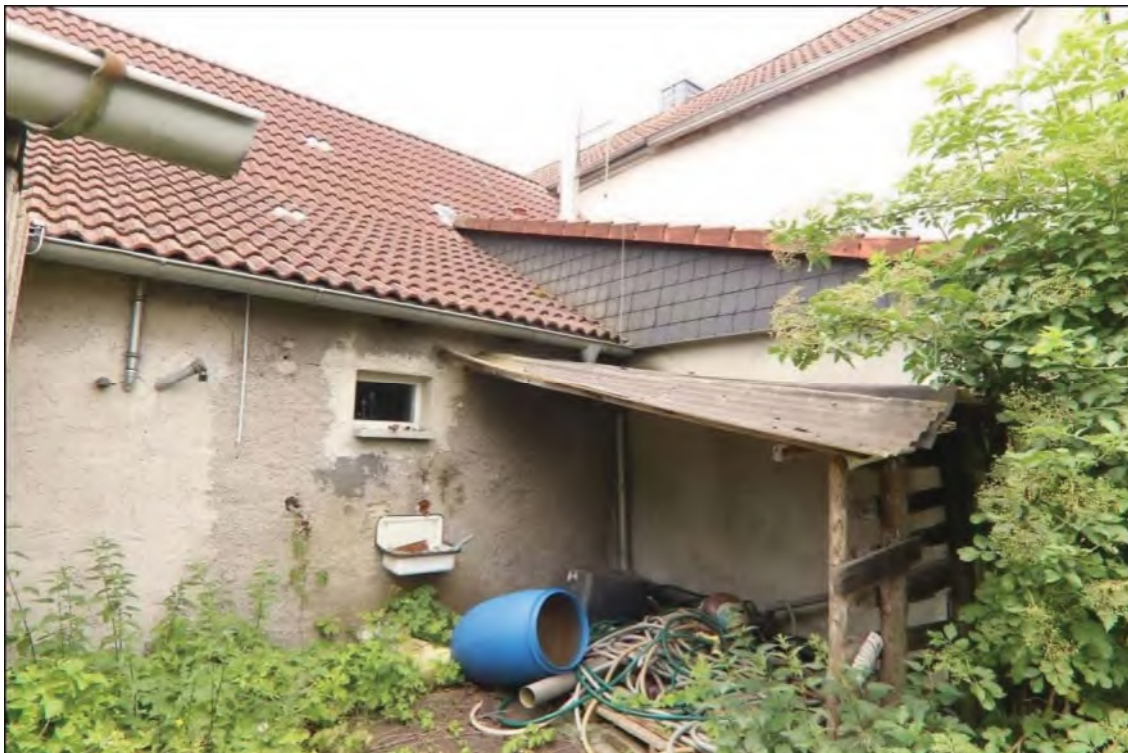
Bild 6

Blick auf den Anbau des Wohnstallhauses, in dem das Badezimmer eingebaut wurde. Der obere Bereich des Anbaus ist mit Schiefer verkleidet worden. Unter dem erkennbaren Fenster wurde ein Ausguss angebracht. Auch die Dacheindeckung und die unterschiedlichen Dächer des Wohnstallhauses sind hier gut zu sehen.

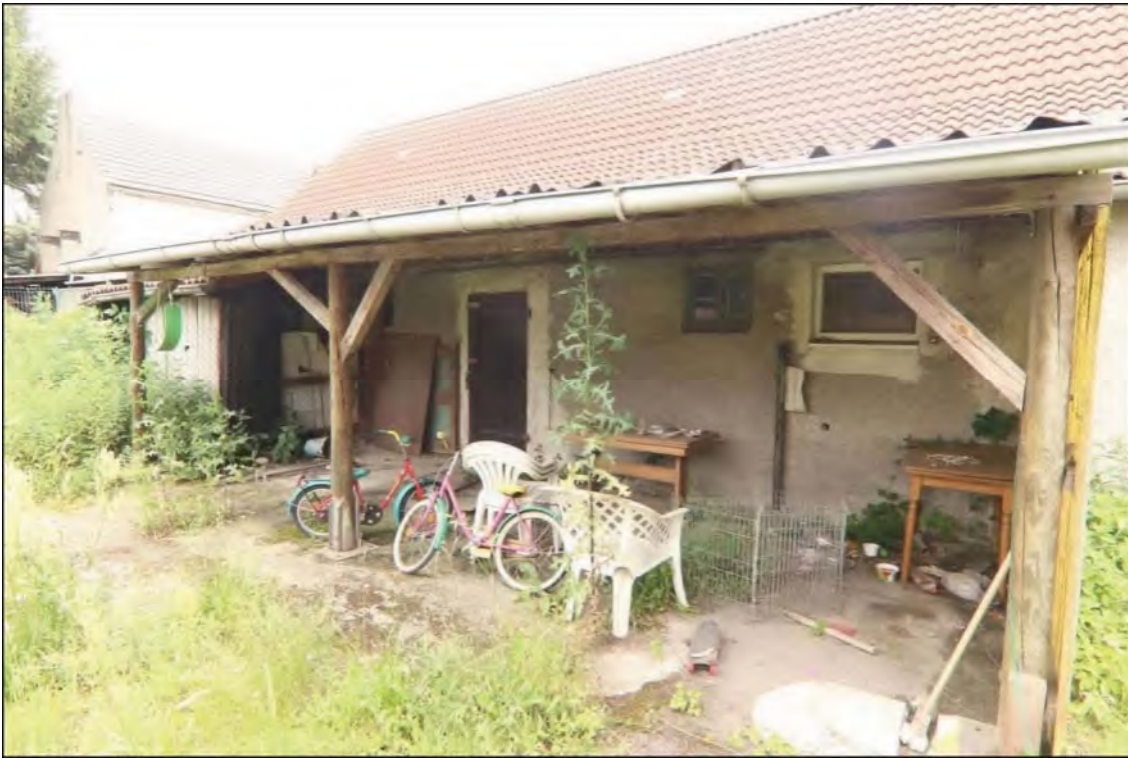
Bild 7

Blick auf einen überdachten Bereich auf der westlichen Seite des Wohnstallhauses. Dieser Bereich wurde vermutlich als Terrasse genutzt. Die erkennbare Tür führt in einen Durchgang.

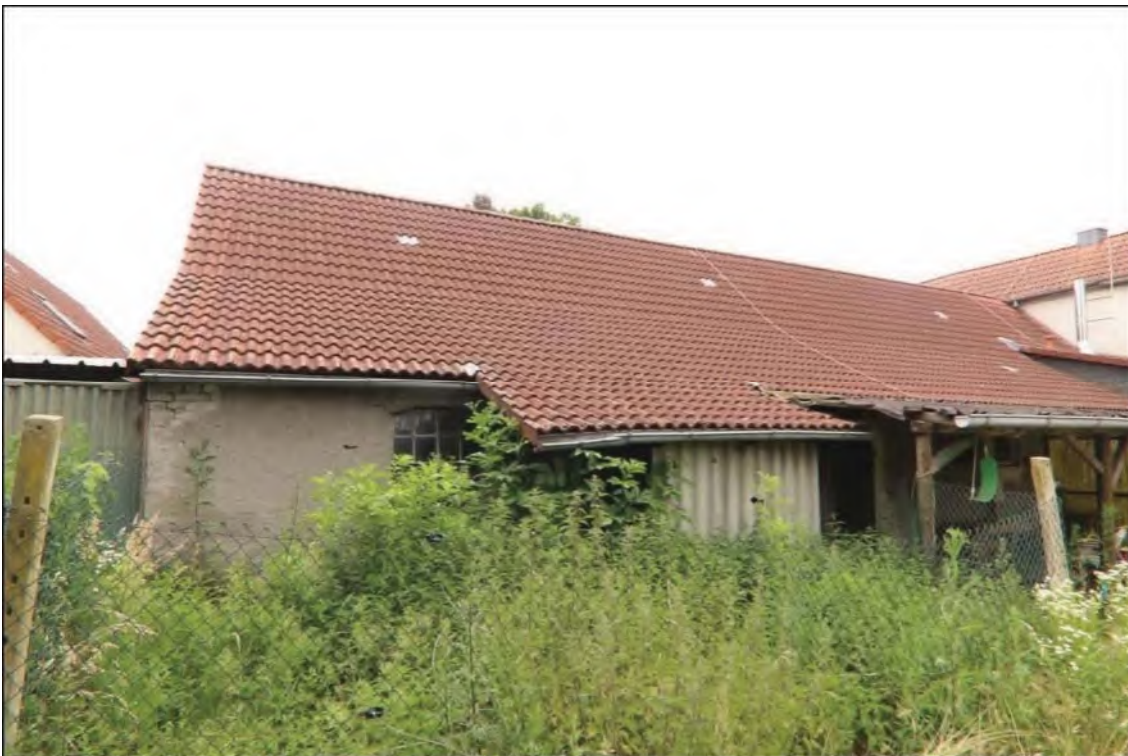
Bild 8

Blick in südöstliche Richtung auf den nördlichen Teil des Wohnstallhauses. Das Dach ist mit Dachziegeln eingedeckt worden. In diesem Bereich des Gebäudes ist ein Hühnerstall vorhanden. Auch der eingezäunte Teil vor dem Gebäude diente als Auslauf für die Hühner. Der erkennbare Gebäudeteil auf der linken Seite befindet sich auf dem Nachbarflurstück 313.

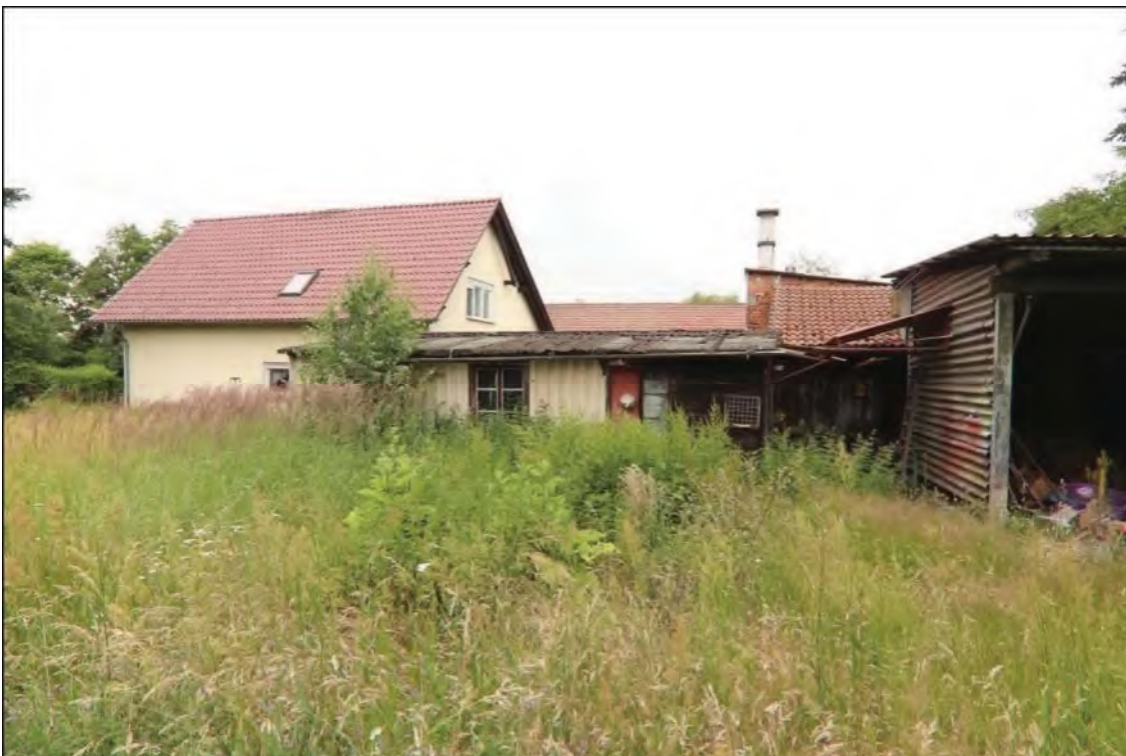
Bild 10

Blick in westliche Richtung über das zu bewertende Flurstück 314 mit den aufstehenden Schuppen und Überdachungen. Die Gebäude sind in Leichtbauweise erbaut und liegen in einem eher schlechten baulichen Zustand vor. Im Hintergrund schließt sich die Bebauung des Nachbarflurstücks 17 an.

Wie bereits erwähnt, stehen im westlichen Bereich des zu bewertenden Grundstücks mehrere Schuppen und Überdächer, die in Leichtbauweise erbaut wurden. Die aufstehenden Schuppen werden seit langer Zeit nicht mehr genutzt und liegen in einem schlechten baulichen Zustand vor. Auf Grund des Zustandes sollten diese abgebrochen werden. Zudem lagern in den Gebäuden und auf dem Grundstück zahlreiche Gegenstände, sowie Unrat und Müll. Aus diesem Grund werden pauschal Abbruch- und Entsorgungskosten in Höhe von.

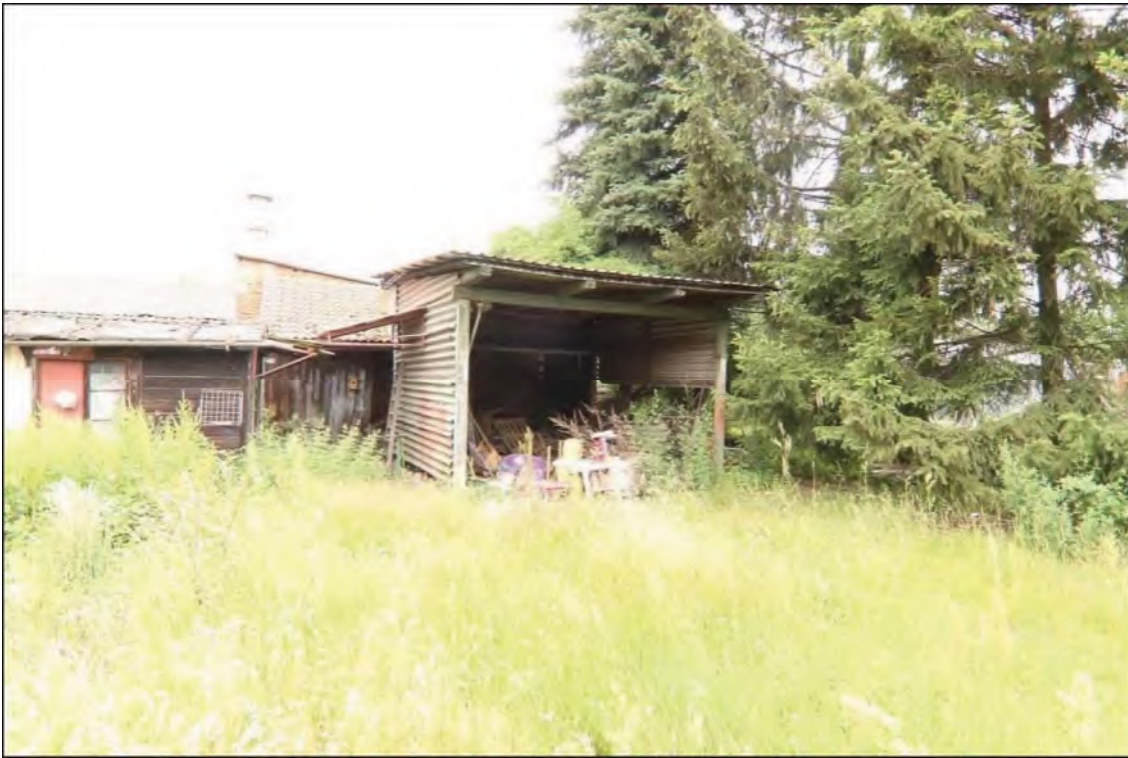
Bild 11

Blick in nordwestliche Richtung auf einen überdachten Bereich des Flurstücks 314. Die Schuppen und Überdächer sollten abgebrochen werden.

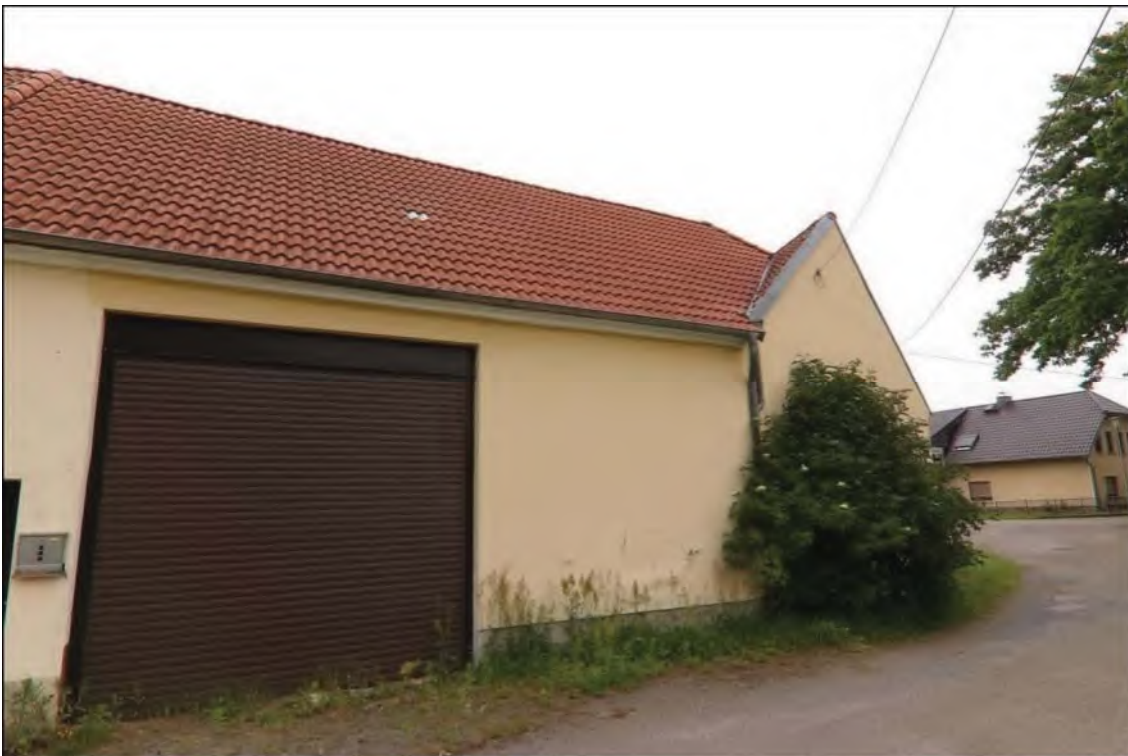
Bild 12

Blick von der Gartenstraße in nordöstliche Richtung auf das Einfahrtstor des Grundstücks Lindenaer Straße 1. Dahinter befindet sich eine Durchfahrt, die auf den Hof führt. Die Fassade ist verputzt worden. Auf Grund von Feuchtigkeit löst sich der Putz aber zum Teil von den Wänden.

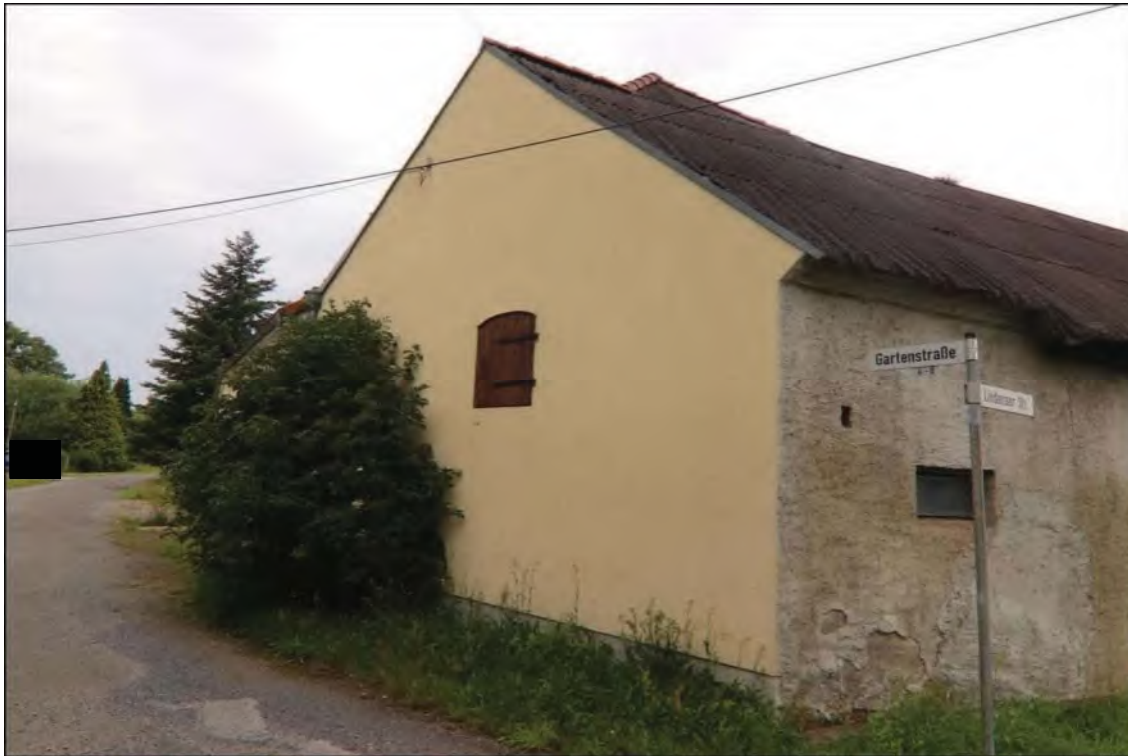
Bild 13

Blick auf die südliche Gebäudeecke des aufstehenden Scheunengebäudes. Dieser Bereich grenzt direkt an die Kreuzung Gartenstraße/Lindenaer Straße. Die Fassade des Scheunengebäudes ist nur teilweise neu verputzt worden. Auch hier sind im Bereich der Fassade deutliche Putzabplatzungen zu sehen.

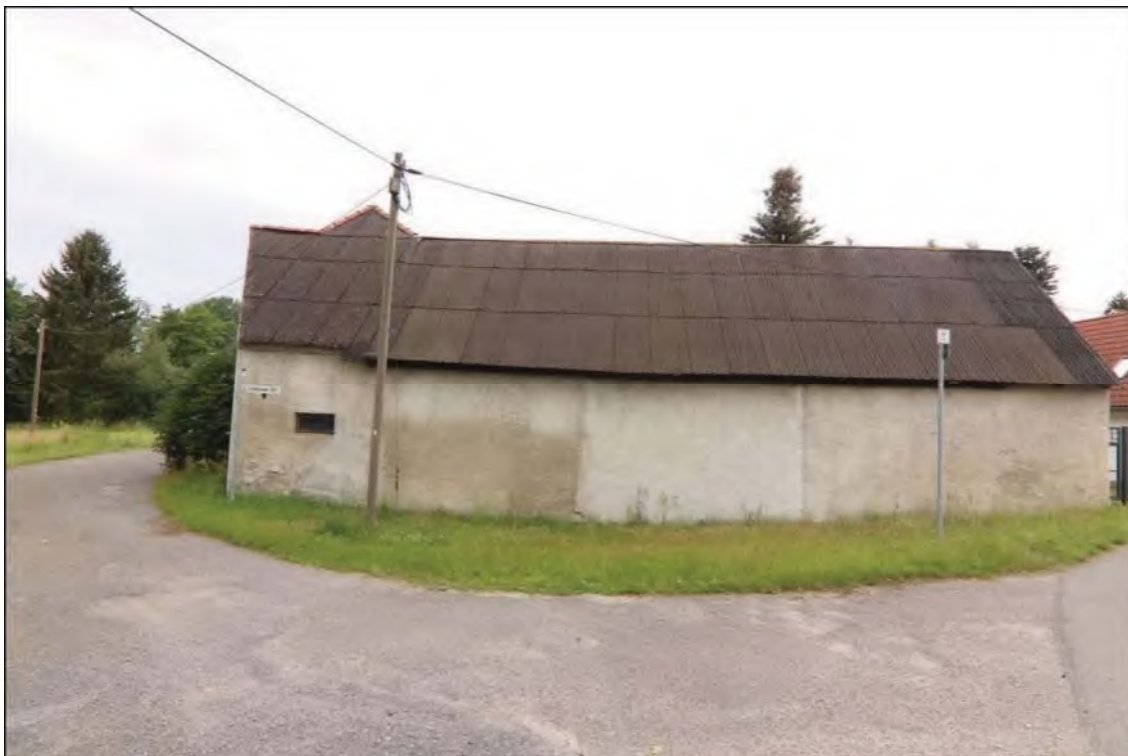
Bild 14

Blick vom Kreuzungsbereich in westliche Richtung auf die Scheune des zu bewertenden Grundstücks. Das Dach ist mit den ursprünglichen Platten aus Bitumen eingedeckt. Das Gebäude liegt in einem unsanierten Zustand vor.

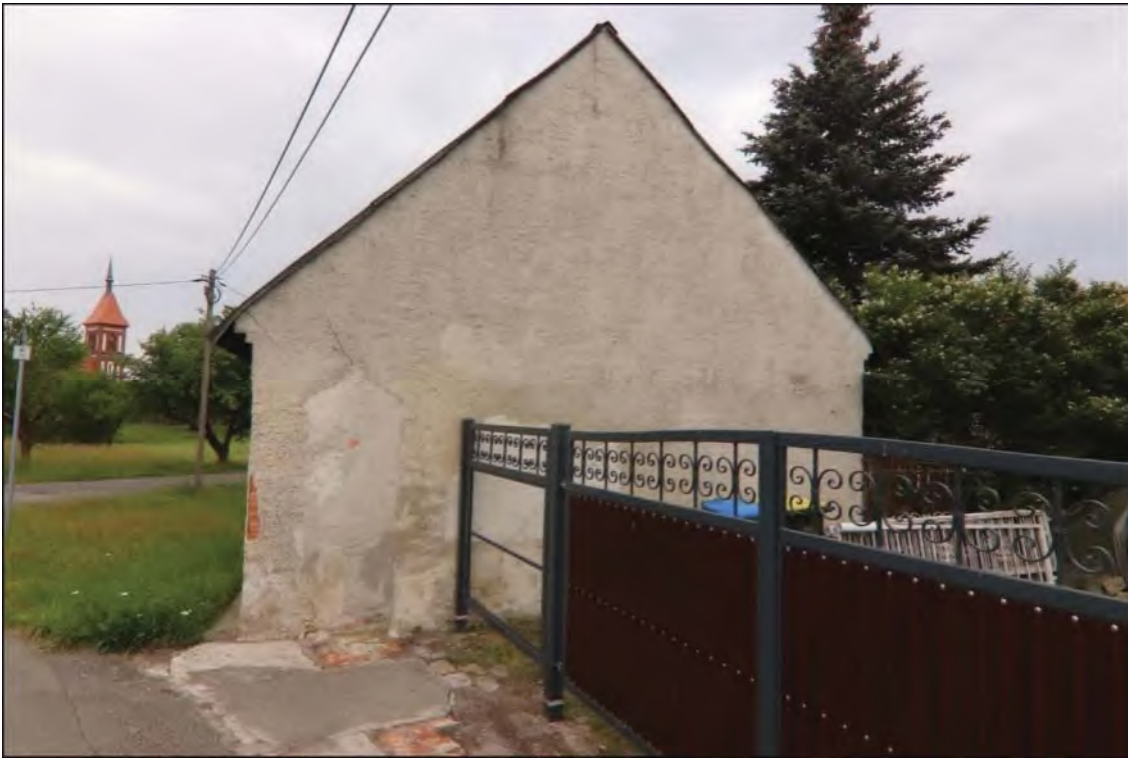
Bild 15

Blick auf den nordöstlichen Giebel der Scheune. Der erkennbare Zaun gehört zum Nachbarflurstück 313. Links im Hintergrund ist die Kirche des Ortes erkennbar, die nur wenige Meter vom Grundstück entfernt steht.

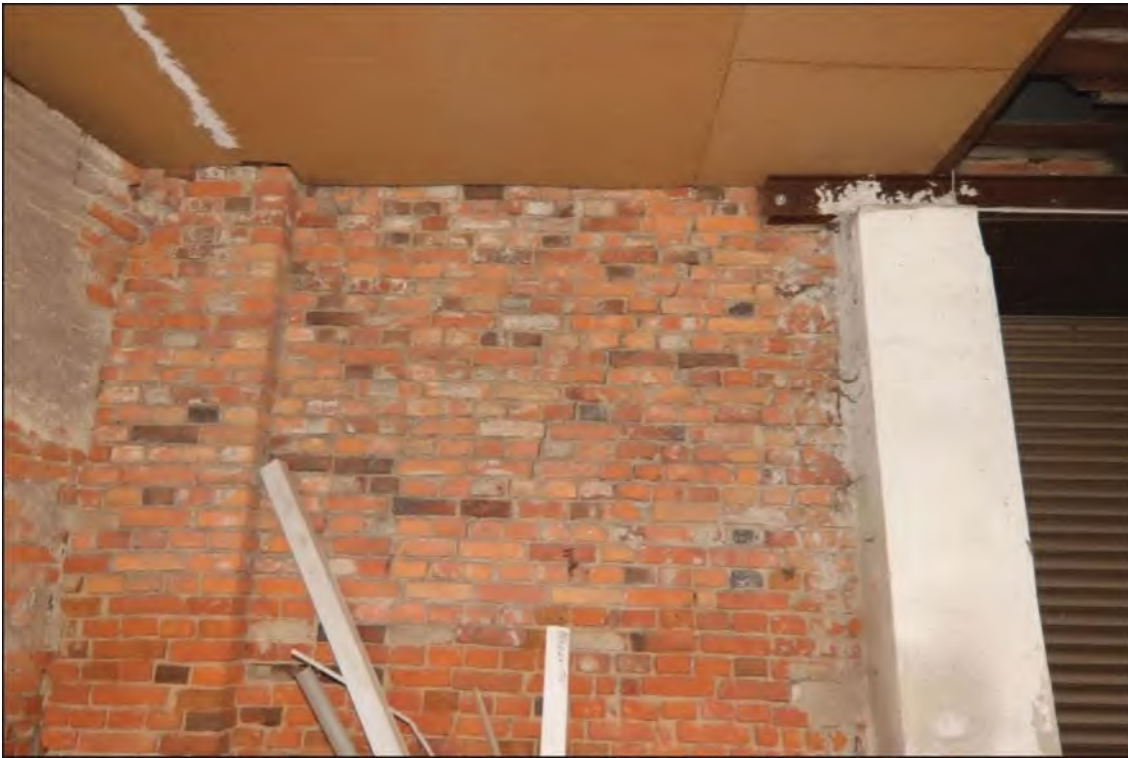
Bild 17

Blick in eine Gebäudeecke in der Durchfahrt. Die Wände sind nicht verputzt worden, so dass das Mauerwerk erkennbar ist. In der Wand ist hier ein Riss zu erkennen. Rechts befindet sich das Tor der Durchfahrt.

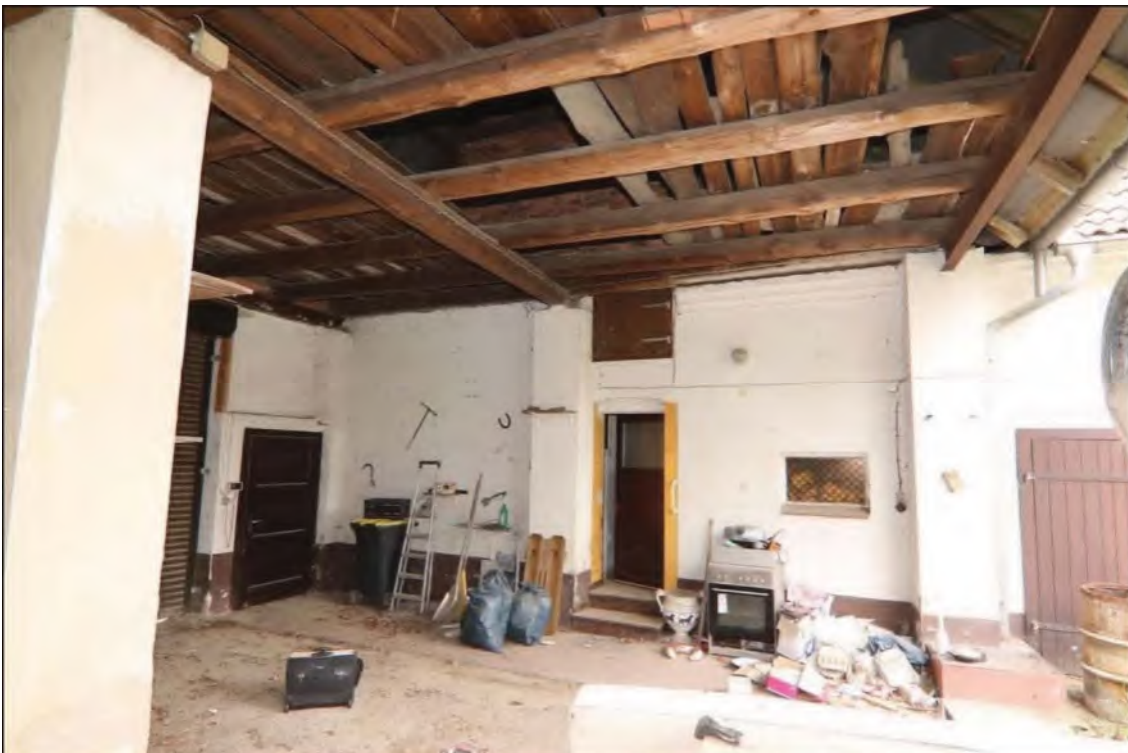
Bild 18

Blick in westliche Richtung durch die Durchfahrt auf den Zugang zum Wohnbereich des Wohnstallhauses. Der Eingang ist über zwei Stufen zu erreichen. Auf der linken Seite ist der Zugang von der Straße nochmals zu sehen.

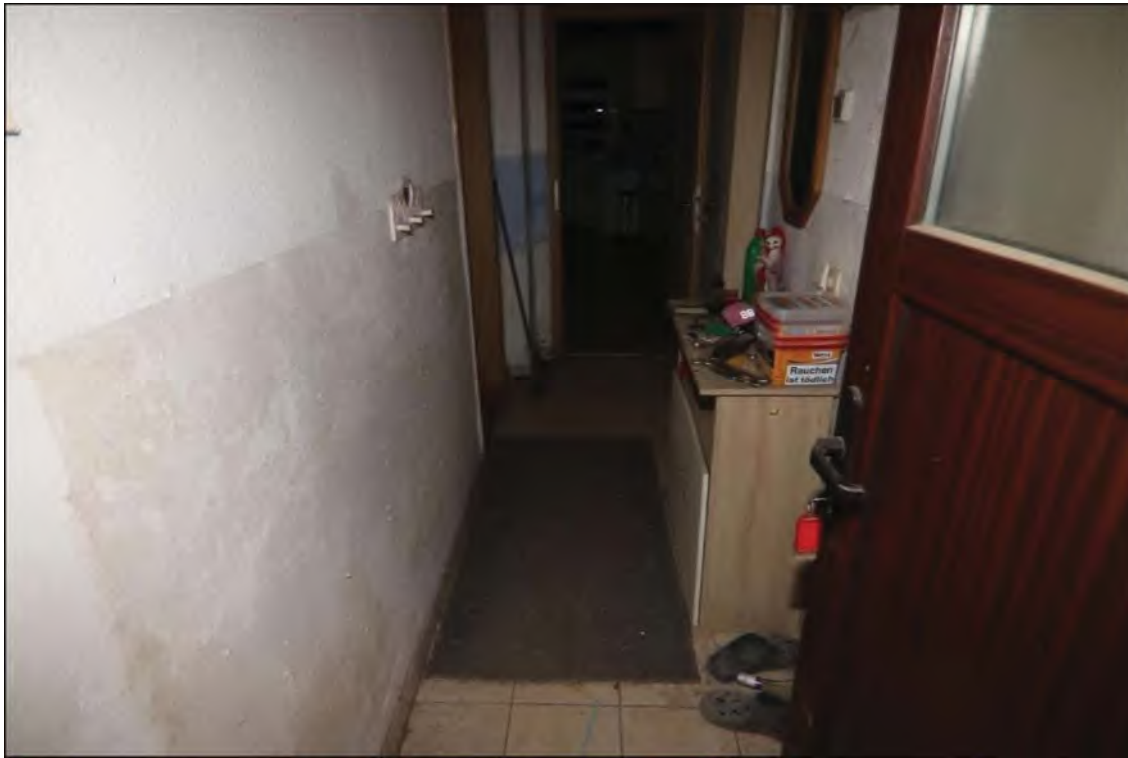
Blick in den Flur 1 im Wohnbereich des zu bewertenden Wohnstallhauses. Auf der rechten Seite ist die Eingangstür erkennbar. Diese besteht aus Kunststoff und besitzt im oberen Bereich einen Ornamentglasausschnitt. Der Flur ist gefliest und die Wände wurden früher gestrichen. Im Hintergrund schließen sich die Zugänge zum Wohnraum, zur Küche und zum ehemaligen Bad (v.l.n.r.) an.

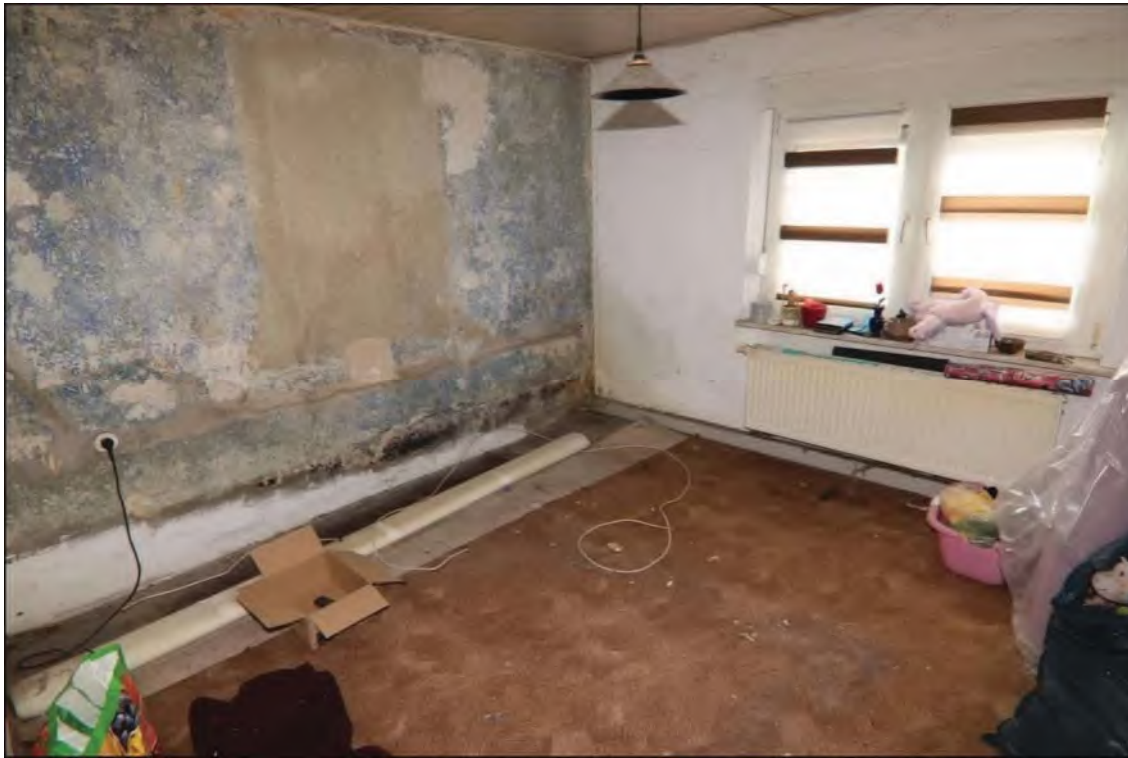
Bild 21

Blick vom Flur 1 in den Wohnraum. In diesem Raum sind die Wände sowie auch der Fußboden stark durchfeuchtet. Somit bildet sich hier der Schimmel immer weiter aus. Das Fenster des Raumes zeigt auf die Gartenstraße. Unterhalb des Fensters ist der Plattenheizkörper angebracht worden.

Bei einer Sanierung ist hier zu beachten, dass die Wände in einigen Teilen des Gebäudes stark durchfeuchtet sind. Hier müssten sehr umfangreiche Arbeiten zum Trocknen dieser Bereiche durchgeführt werden.

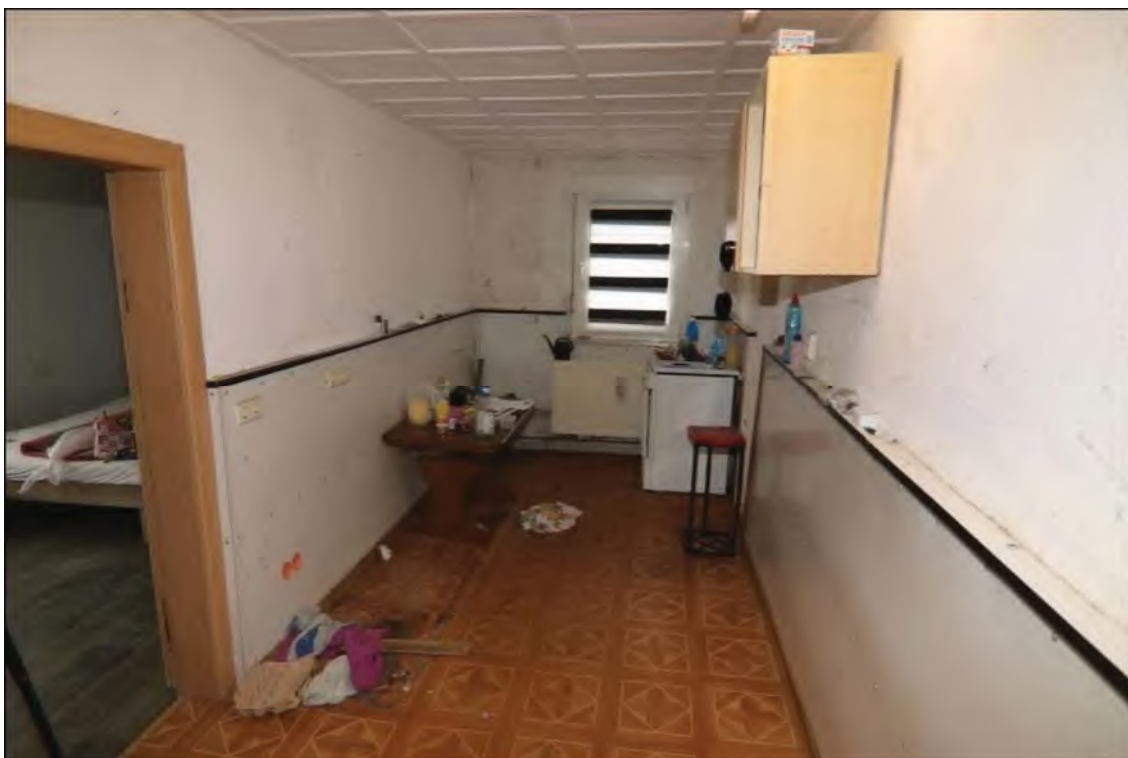
Bild 22

Blick vom Flur 1 in die Küche im Erdgeschoss des zu bewertenden Gebäudes. Auf der linken Seite wird das Schlafzimmer betreten und rechts im Hintergrund befindet sich der Zugang zum Badezimmer.

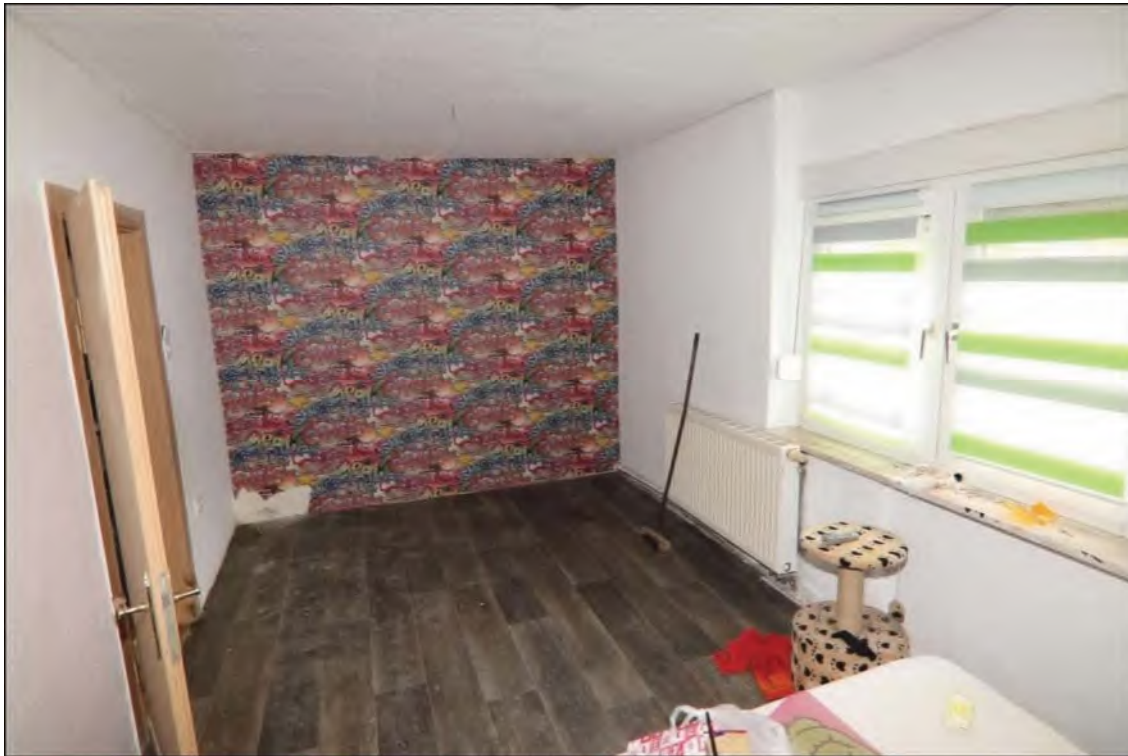
Bild 23

Blick in das Schlafzimmer, das von der Küche aus betreten wird. Auch in diesem Raum waren die Wände teils stark durchfeuchtet. Das Fenster kann von außen durch einen Rollladen verschlossen werden. Der Rollladenkasten ist über dem Fenster gut erkennbar.

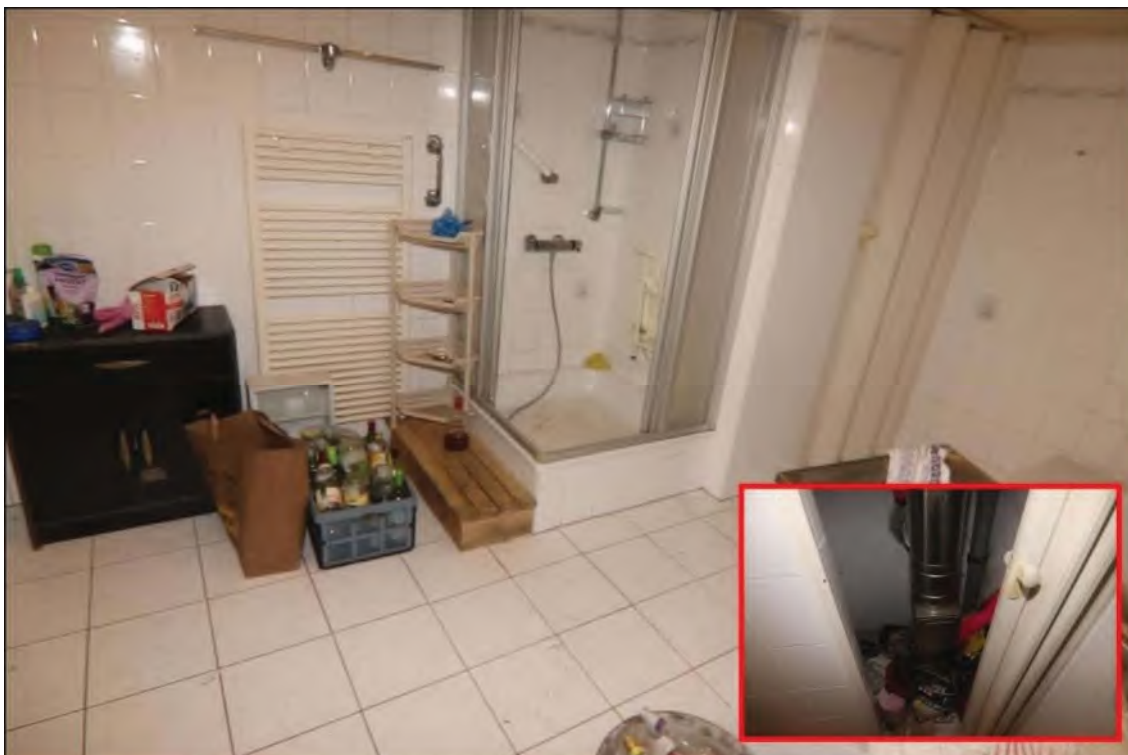
Bild 24

Blick in das Badezimmer des Wohnbereichs. Der Fußboden und die Wände sind vollständig gefliest worden. An der Wand ist ein Handtuchrocknerheizkörper angebracht worden. In der kleinen Abstellkammer rechts neben der Dusche, die durch eine Falttür verschlossen ist, befindet sich der Schornstein der Heizungsanlage. Das Innere der Kammer wird im Bildausschnitt gezeigt.

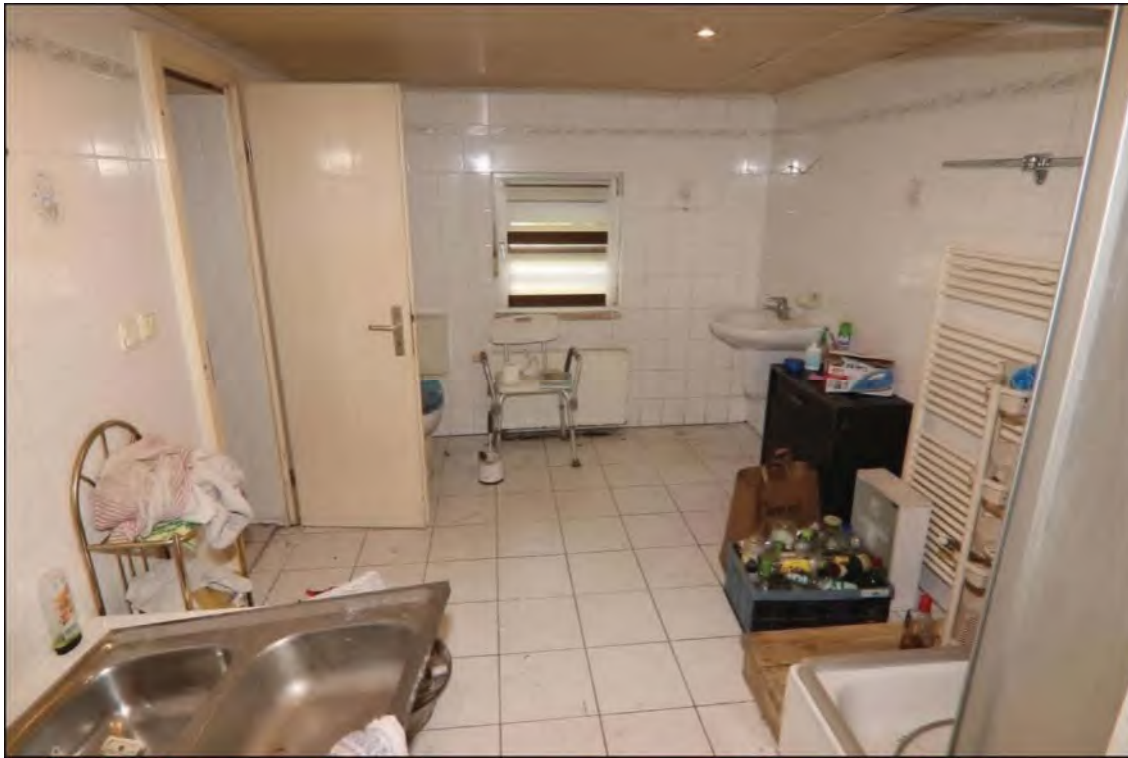
Bild 25

Rückwärtiger Blick in das Badezimmer. Im Raum sind Badewanne, Stand-WC mit sichtbarem Spülkasten, Waschtisch und Dusche vorhanden. Das Fenster besteht aus Kunststoff und besitzt eine Natursteinfensterbank. Unter dem Fenster wurde der Heizkörper installiert. Die Tür auf der linken Seite führt in die Küche.

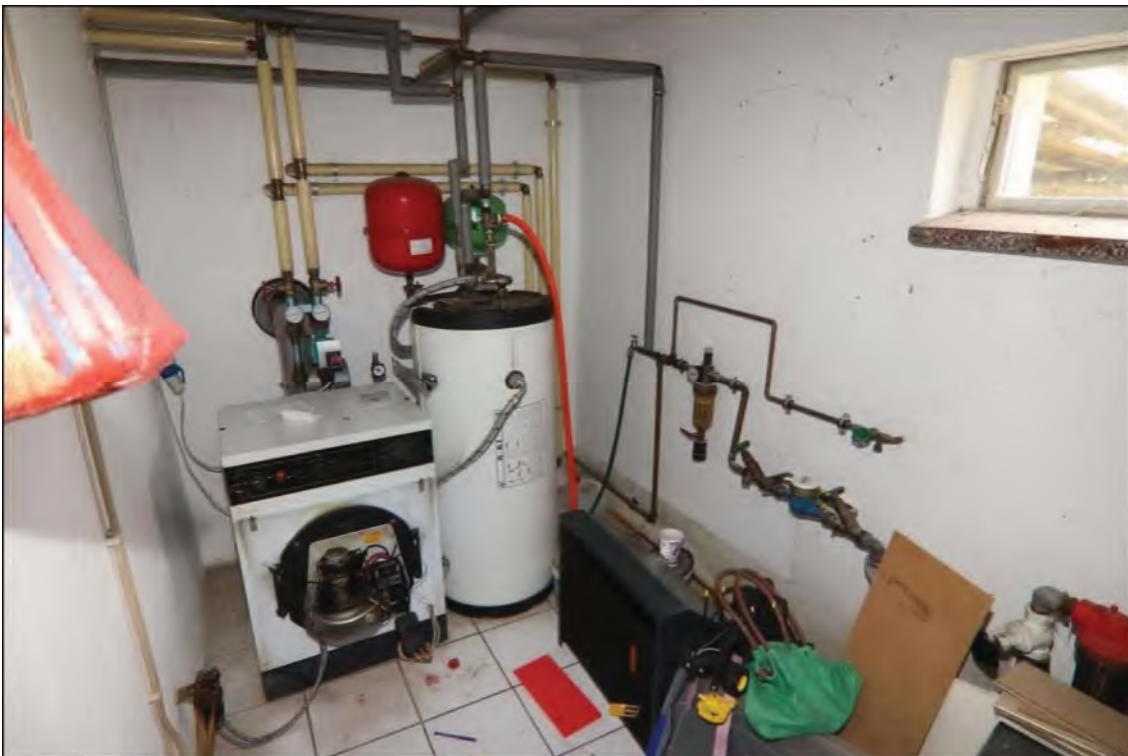
Bild 30

Blick in den Heizungsraum im Erdgeschoss des Wohnbereichs. Auf dieser Seite des Raumes wurde die Heizungsanlage aufgestellt, die auf Ölbasis läuft. An den Wänden sind die unterschiedlichen Leitungen der Anlage erkennbar. Der Fußboden des Raumes wurde modern gefliest.

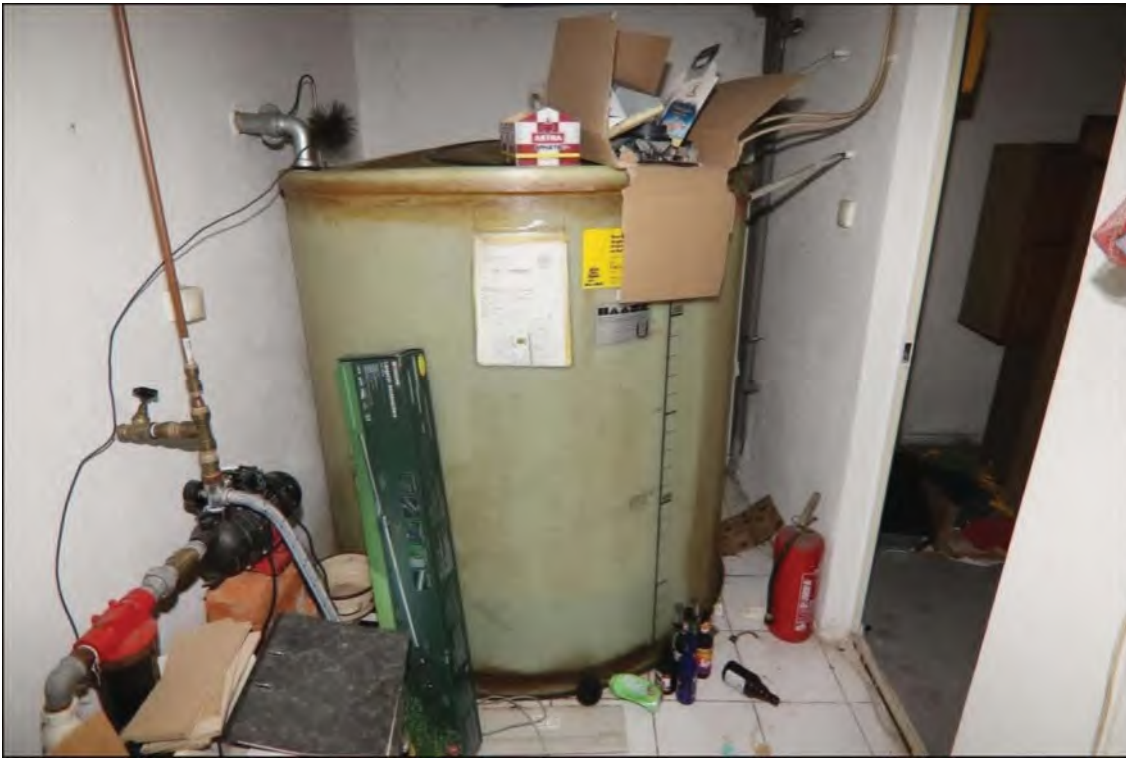
Rückwärtiger Blick in den Heizungsraum mit dem dazugehörigen Öltank. Der Tank hat ein Fassungsvermögen von etwa 2.500 Litern. Die Tür auf der rechten Seite führt in den Flur 2.
