# VERKEHRSWERTGUTACHTEN

**für das mit einer Hofstelle  
bebaute Grundstück**

**in Schönborn OT Gruhno,  
Lindenaer Straße 1**

Aktenzeichen vom Amtsgericht Bad Liebenwerda: 15 K 22/24

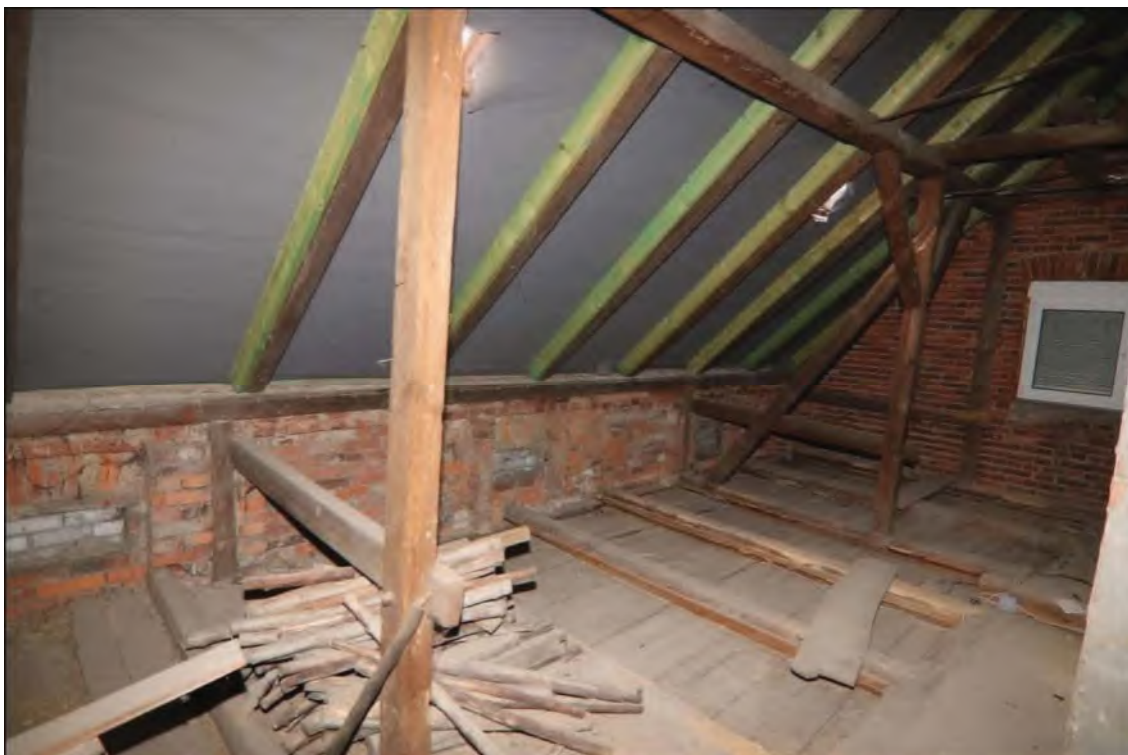
Bild 36

Blick auf das Innere des Daches. Das Dach besteht aus einer Holzkonstruktion und ist von innen mit Unterspannbahnen versehen worden. In der Wand auf der rechten Seite ist ein neues Fenster zu sehen, das in westliche Richtung ausgerichtet ist. Der Fußbodenaufbau fehlt, so dass die Balken gut erkennbar sind. Früher war der Fußboden durch eine Holzdielung verschlossen.

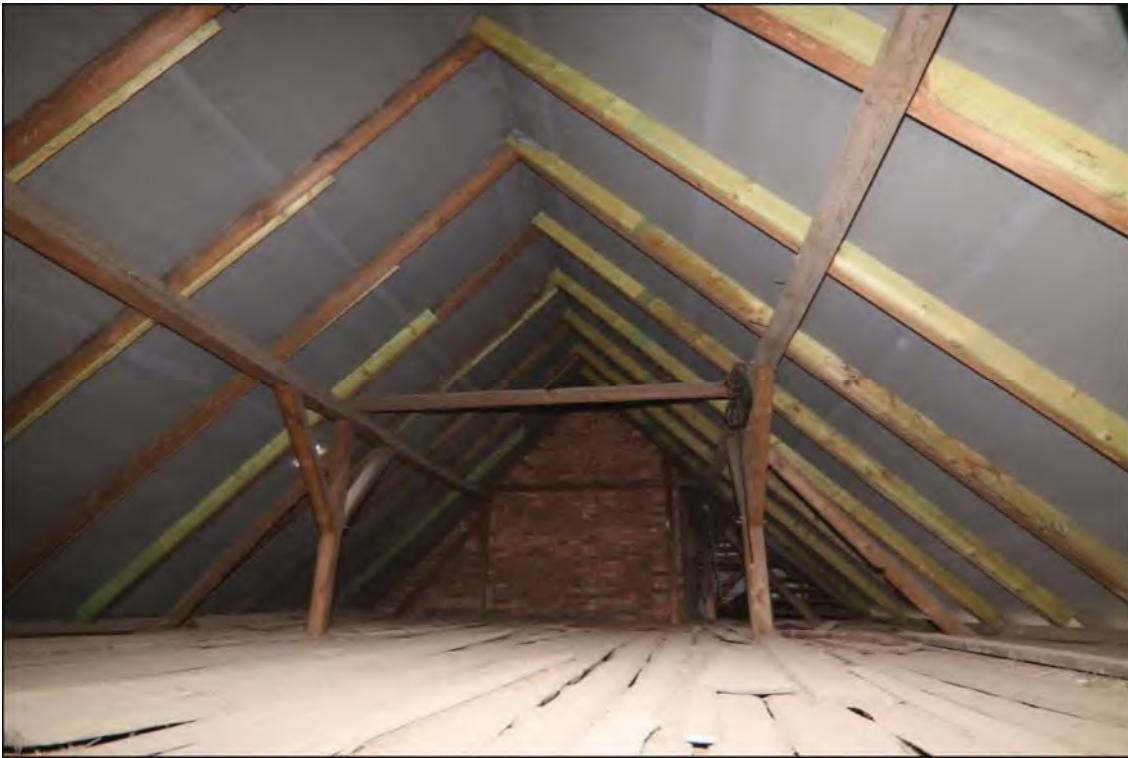
Bild 37

Blick vom Dachboden des Wohnbereichs auf den Spitzboden über der Hausdurchfahrt. Hier ist der Fußboden, der aus einer Holzdielung besteht, kaum befestigt worden. Das Dach ist im Zusammenhang mit dem Dach des Wohnstallhauses erneuert worden. Teilweise sind auch neue Holzbalken eingezogen oder verstärkt worden.

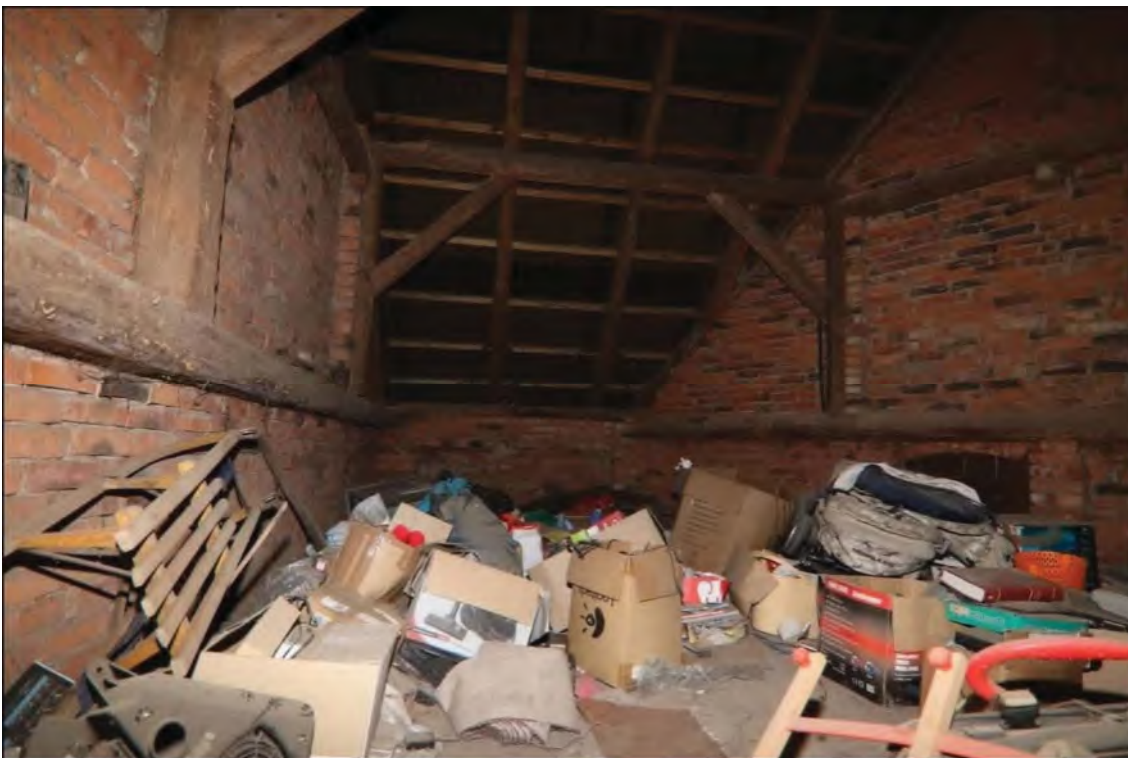
Bild 38

Blick vom Dachboden der Hausdurchfahrt auf den Dachboden der Scheune bzw. auf den südlichen Bereich des Dachbodens. Dieser Bereich diente zum Abstellen. Gut erkennbar sind das ursprüngliche Dach der Scheune sowie das alte Mauerwerk.

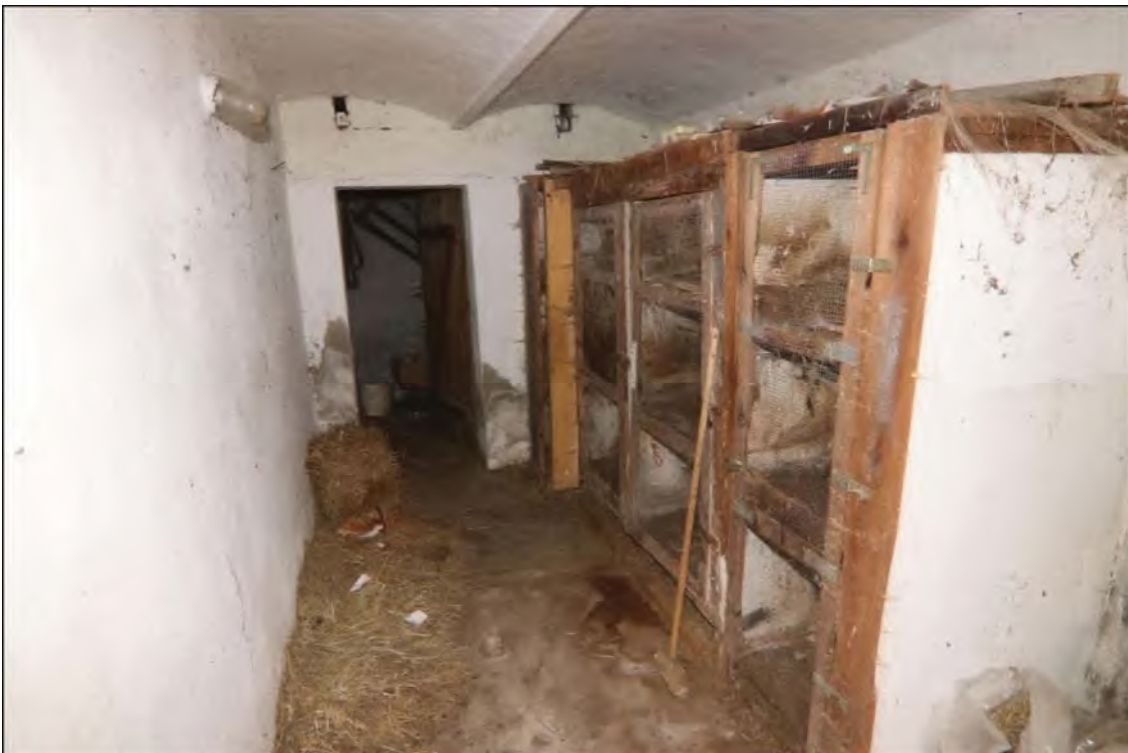
Bild 42

Blick in den Kaninchenstall des Wohnstallhauses. Der Fußboden besteht aus einer Betonschicht und die Wände sind verputzt worden. Die Tür im Hintergrund führt in den Durchgang. Gut erkennbar ist die massive Kappendecke.

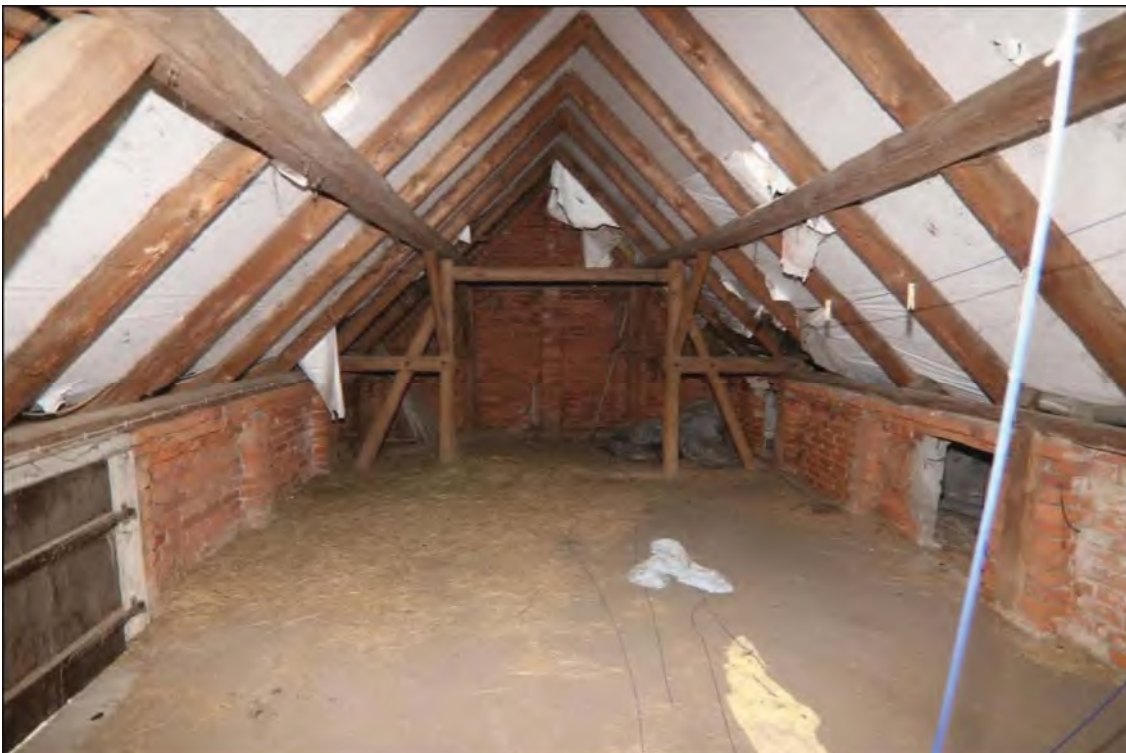
Blick in südliche Richtung auf den Dachboden des Wohnstallhauses. Das Dach liegt als Satteldach vor und wurde von innen mit Unterspannbahnen versehen. Auch die Holzbalken der Dachkonstruktion sind hier gut erkennbar.

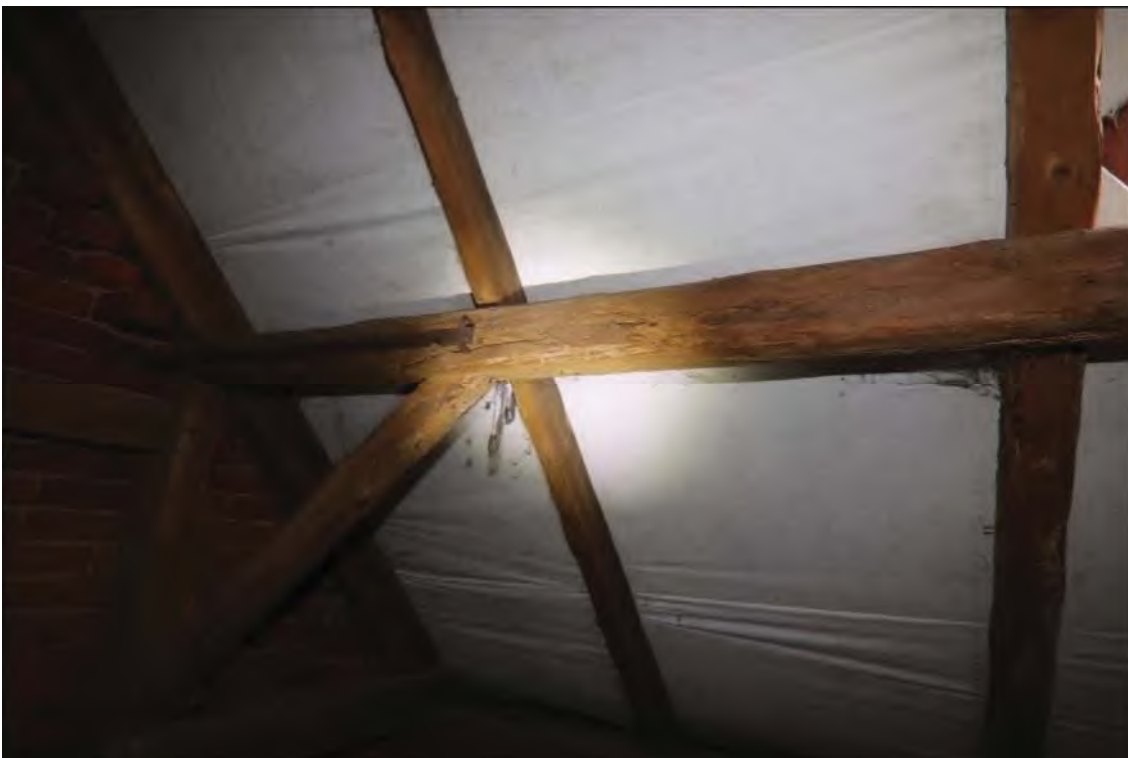
Bild 46

Blick auf einen Holzbalken der Dachkonstruktion auf dem Dachboden. Die Holzbalken sind zum Teil von Holzschädlingen befallen.

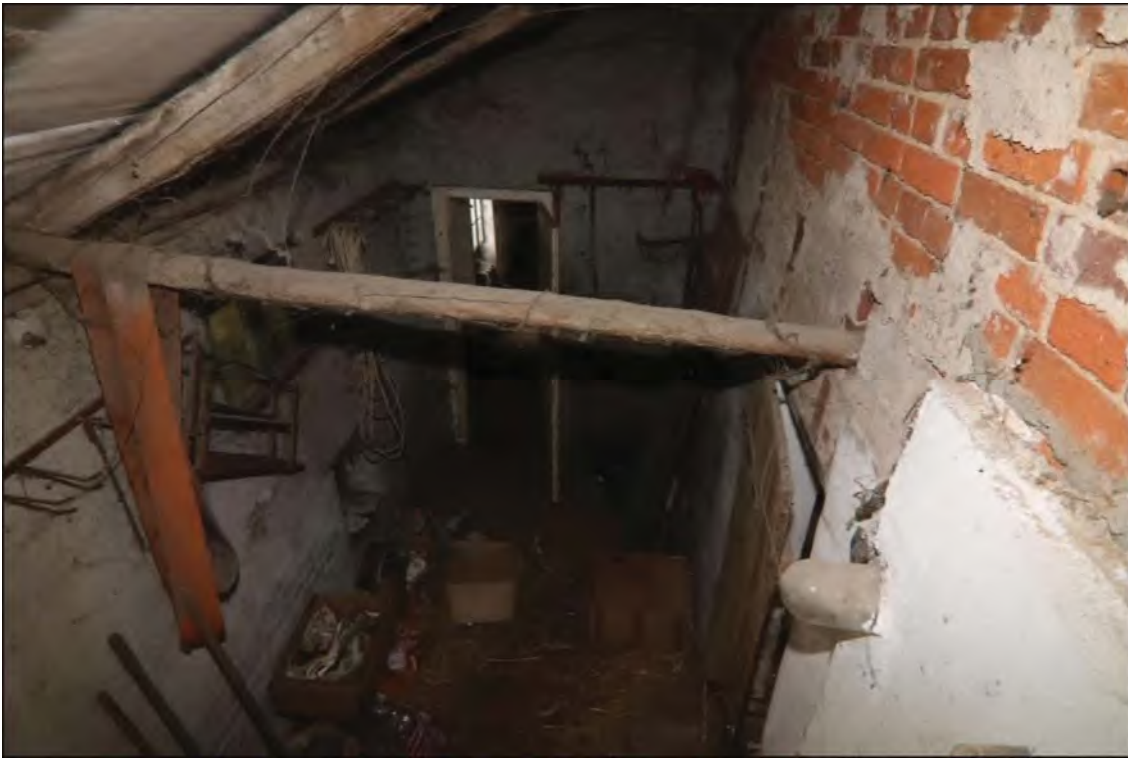
Bild 47

Blick von der Treppe zum Dachboden in den Durchgang im Erdgeschoss. Hinter der Tür auf der rechten Seite schließt sich der Kaninchenstall an und der Durchgang im Hintergrund führt in den Hühnerstall.

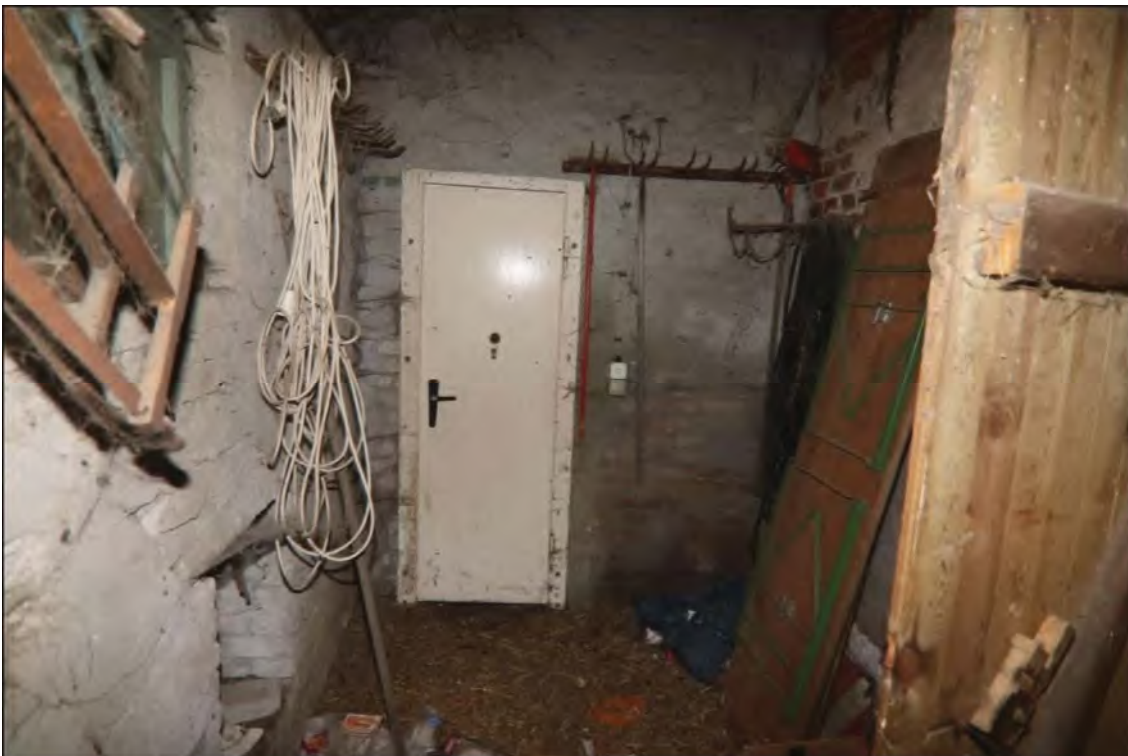
Bild 48

Blick vom Durchgang auf die Tür zum Hühnerstall. Die Tür wurde vermutlich zu DDR-Zeiten eingebaut und liegt in einem einfachen Zustand vor.

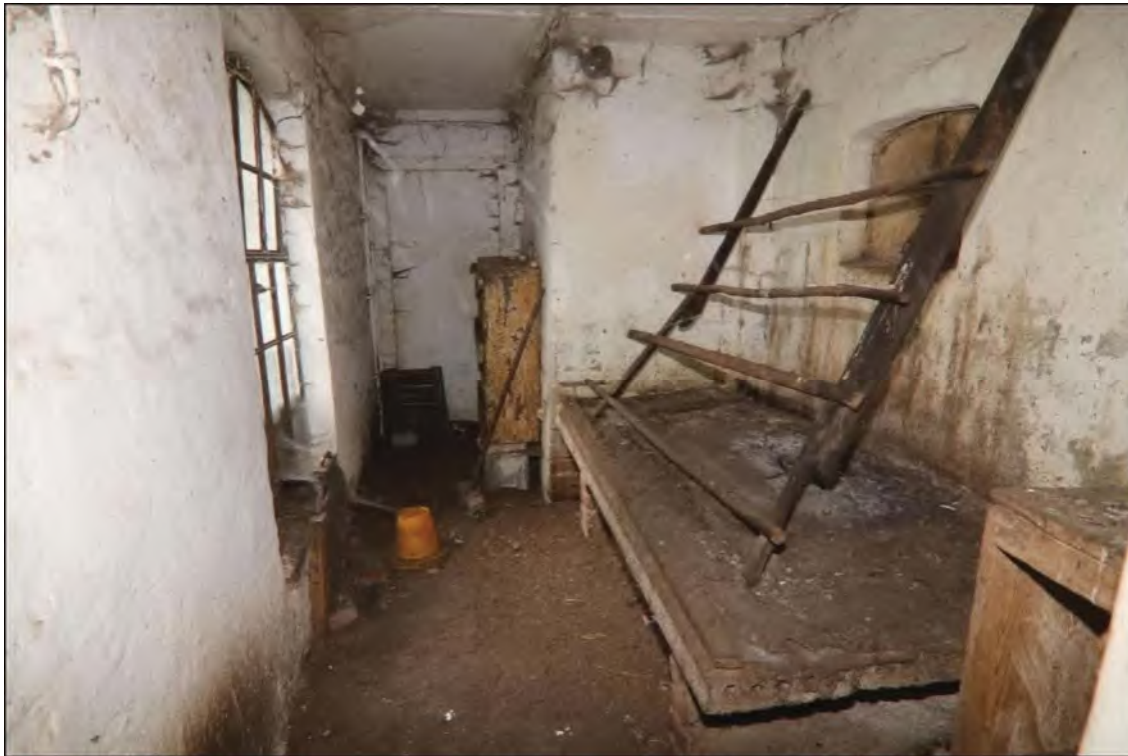
Bild 49

Blick in den Hühnerstall im Erdgeschoss des Wohnstallhauses. Auf der linken Seite ist ein Fenster erkennbar, das als Metallfenster vorliegt.

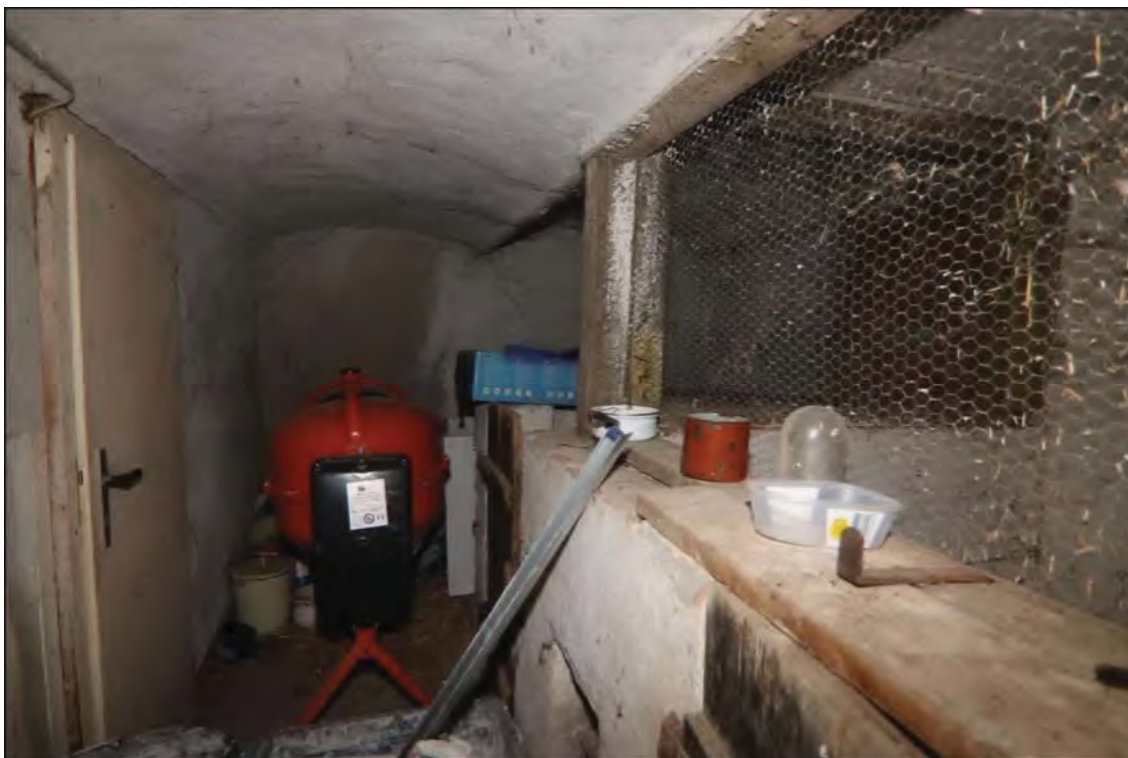
Bild 50

Blick in den ehemaligen Stall am nördlichen Ende des Wohnstallhauses. Im Raum sind die halbhohe Mauern der Ställe erkennbar. Hinter der Tür auf der linken Seite schließt sich ein weiterer Raum an, der nicht besichtigt wurde.

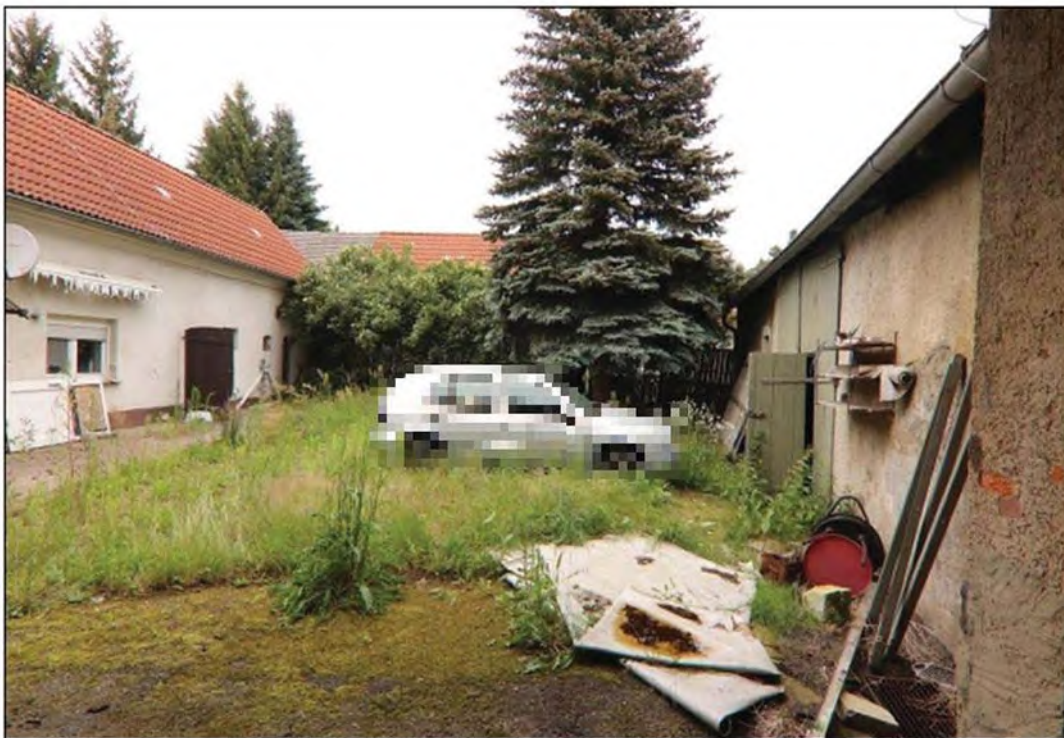
Blick in nördliche Richtung über den Hof des zu bewertenden Flurstücks 314. Auf der linken Seite ist das Wohnstallhaus zu sehen und rechts schließt sich die Scheune an. Der Hof ist begrünt. Im Bereich der Hecke im Hintergrund verläuft die Grundstücksgrenze zum benachbarten Flurstück 313.

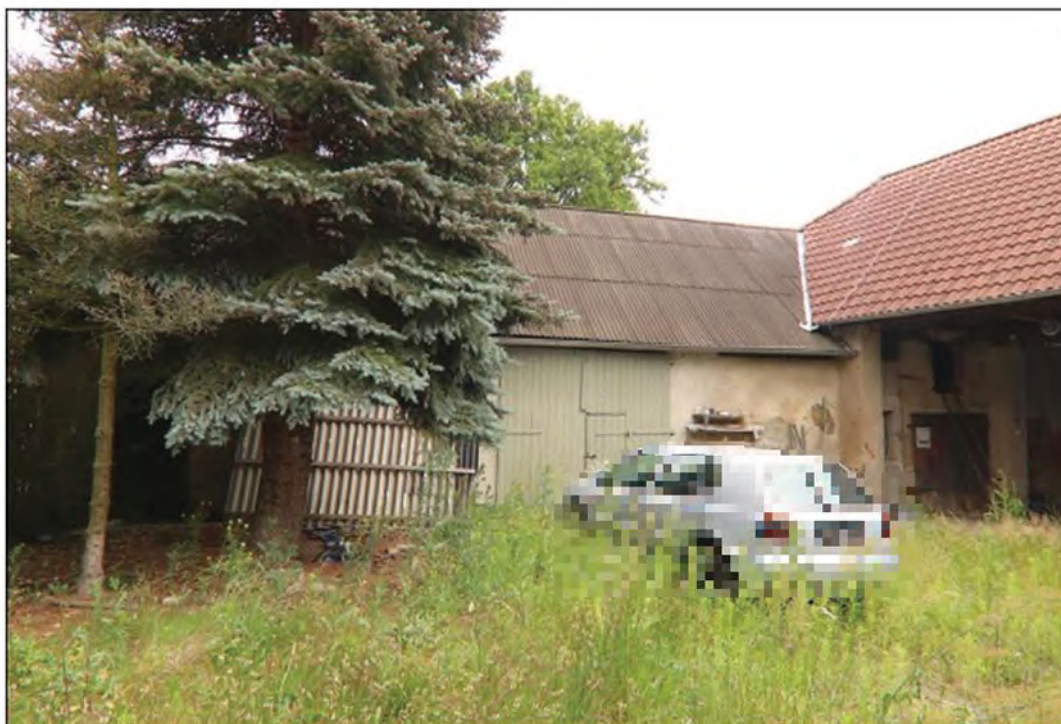
Blick in südöstliche Richtung über den Hof des Flurstücks auf die Scheune. Die Scheune wird durch ein großes Holztor verschlossen, in dem sich eine Schlupftür befindet. Auf der rechten Seite ist ein Teil der Hausdurchfahrt zu sehen.

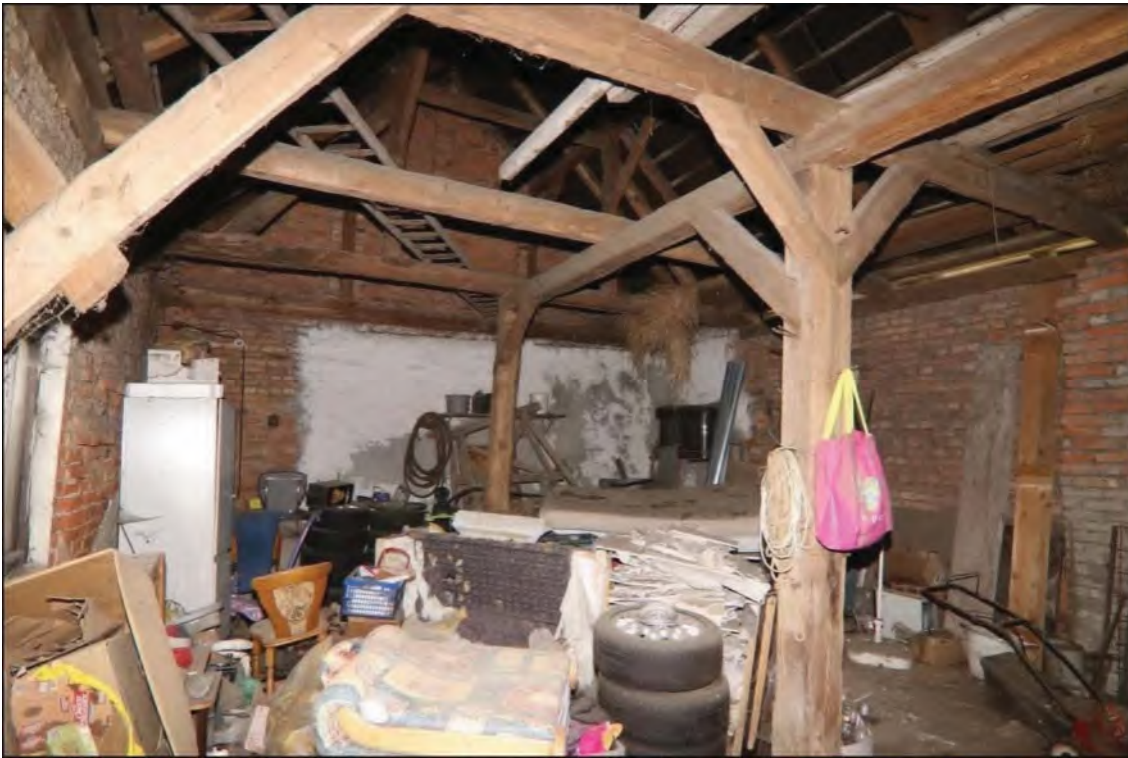
Bild 53

Blick in die Scheune. Die Wände wurden massiv errichtet und sind von innen zum Großteil nicht verputzt worden. Gut erkennbar sind auch die Holzbalken der Dachkonstruktion. Die Scheune besitzt keinen Dachboden und ist bis zum Dach offen gestaltet.

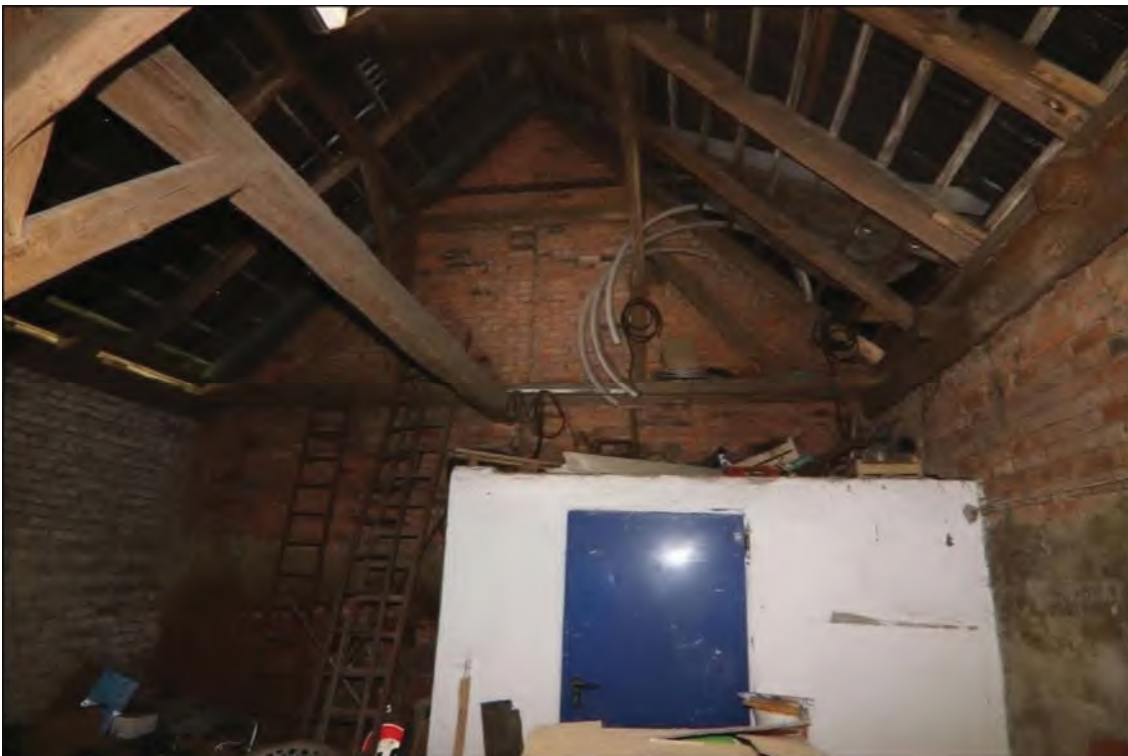
Bild 54

Blick in südwestliche Richtung in die Scheune. Auf dieser Seite wurde noch ein Lagerraum abgetrennt. Die massiven Wände des Lagerraums sind verputzt und geweißt worden. Der Lagerraum wird durch eine Metalltür verschlossen.

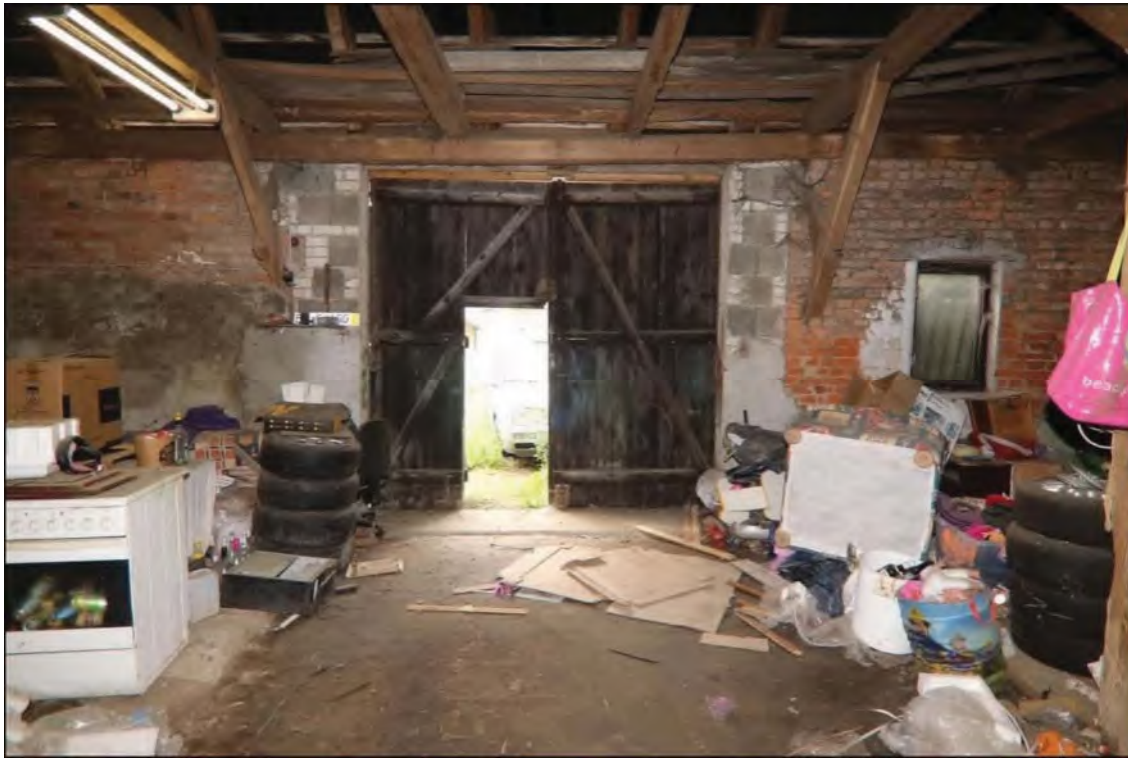
Bild 55

Blick in nordwestliche Richtung in die Scheune. Hier ist das große Holztor mit der Schlupftür gut erkennbar. Auf der rechten Seite ist ein Fenster vorhanden.

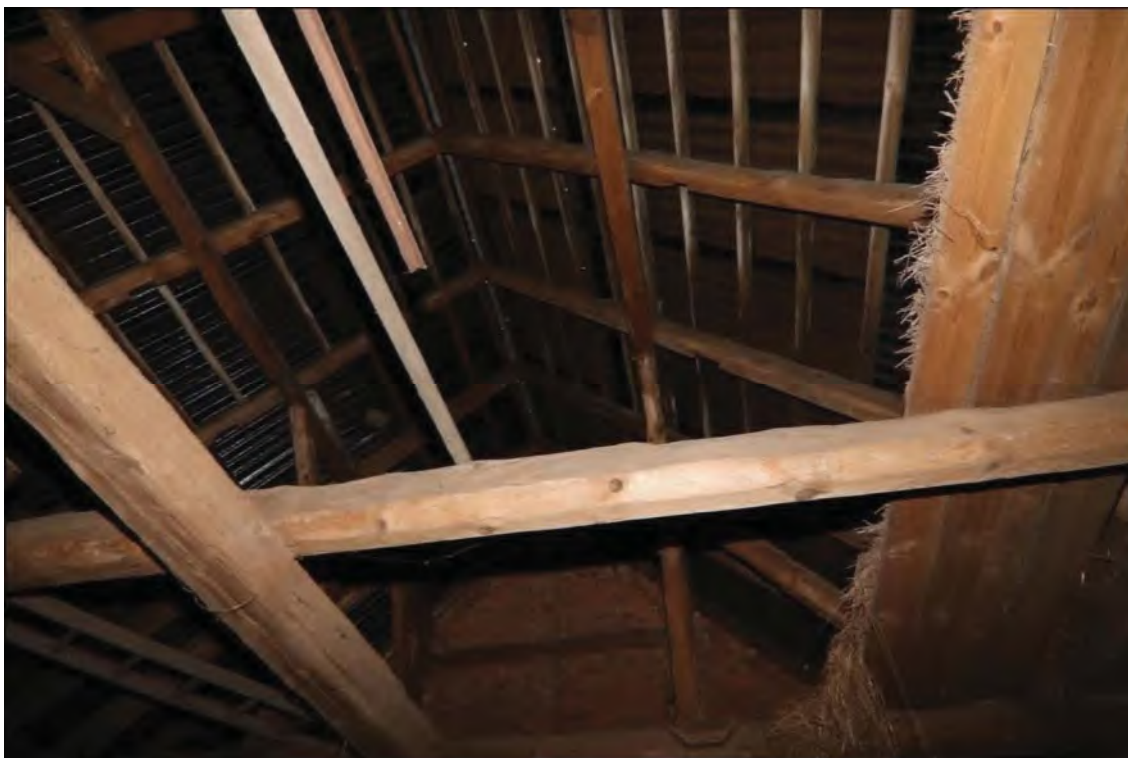
Bild 56

Blick auf das Innere des Daches der Scheune. Das Dach besteht aus einer Holzkonstruktion und ist mit Platten aus Bitumen abgedichtet.

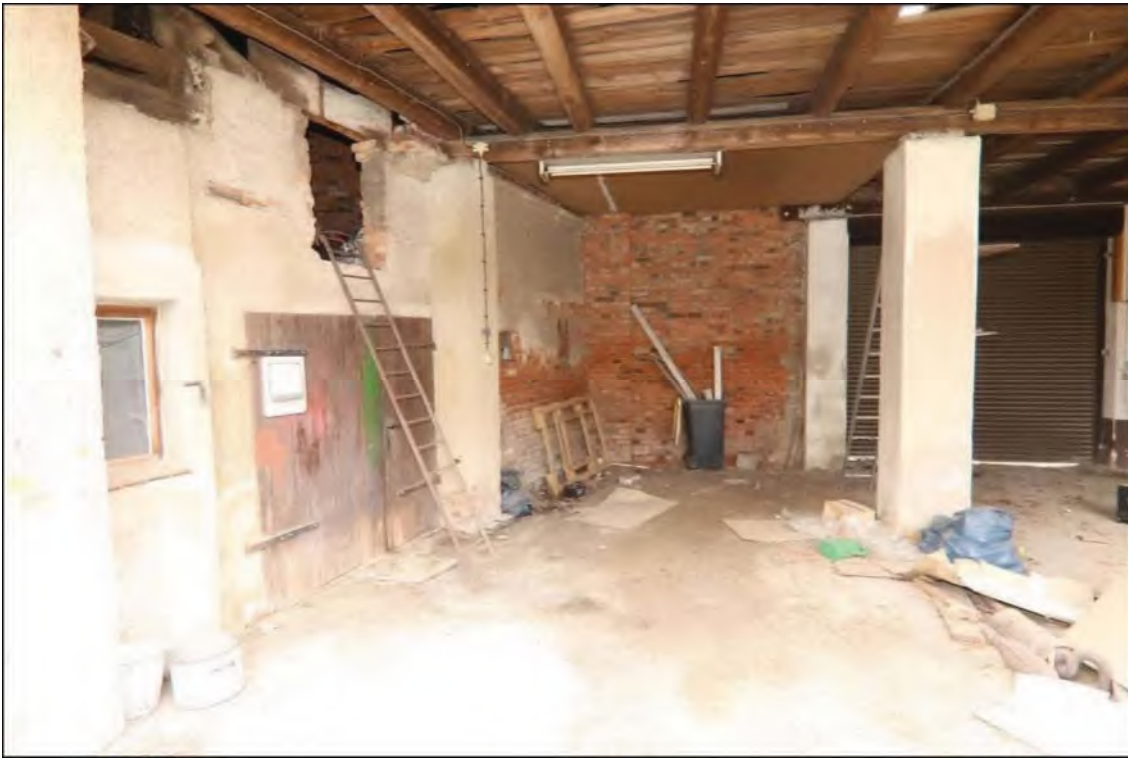
Bild 57

Blick in den Bereich der Hausdurchfahrt mit dem südlichen Teil der Scheune auf der linken Seite. Das erkennbare Holztor auf der linken Seite führt in die Werkstatt. Auf der rechten Seite ist nochmals das Rolltor der Grundstückseinfahrt zu sehen.

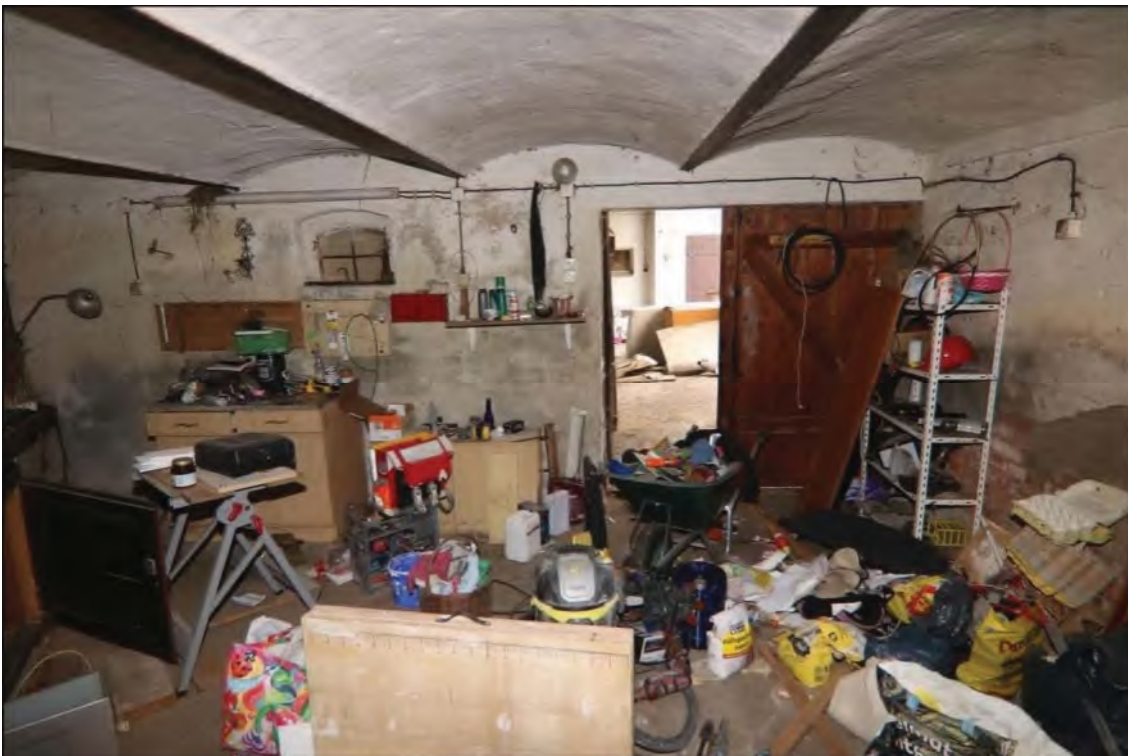
Bild 58

Blick in die Werkstatt, die sich auf der südlichen Seite der Scheune befindet. Die Decke ist als Gewölbe erbaut worden und ist hier gut erkennbar. Die Wände wurden verputzt. An der Wand auf der rechten Seite ist zu sehen, dass sich der Putz von den Wänden ablöst.
