VERKEHRSWERTGUTACHTEN

**für das mit ehemaligen Werkstatt- und Lagergebäuden
bebaute Grundstück**

**in Doberlug-Kirchhain OT Werenzhain,
Werenzhainer Hauptstraße 75**

Aktenzeichen: 15 K 40/23

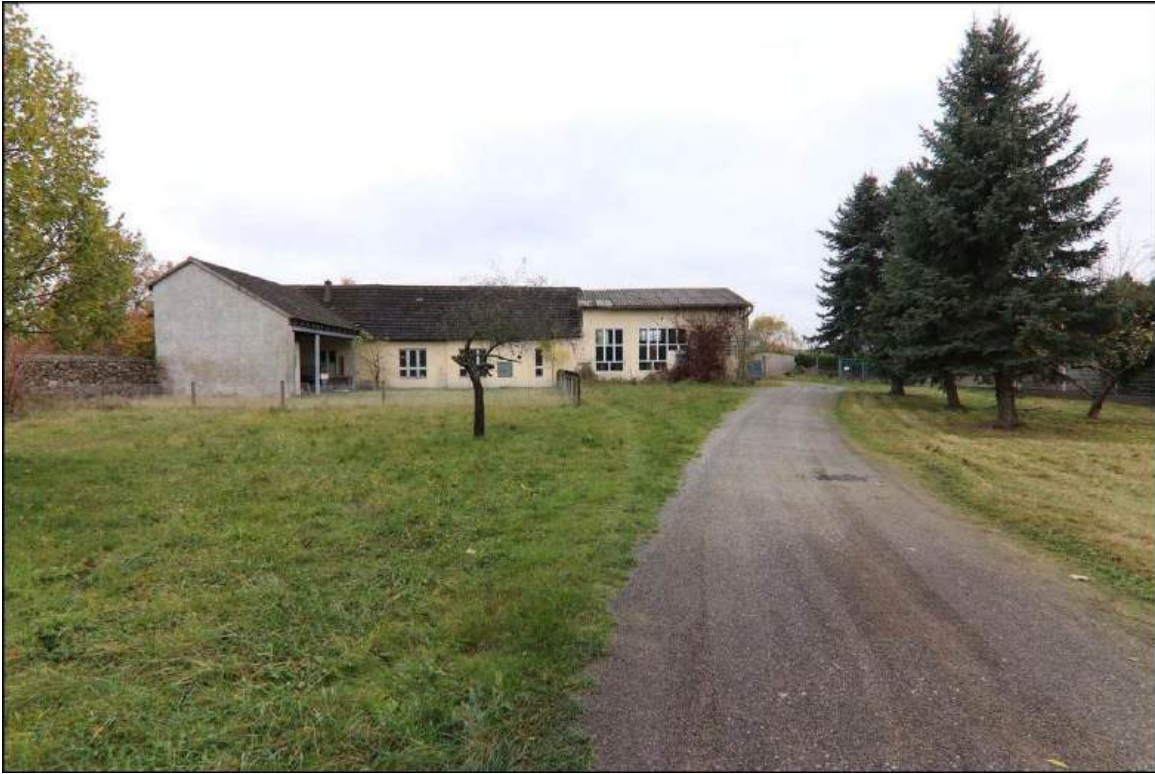
Blick in südwestliche Richtung von der Werenzhainer Hauptstraße auf das zu bewertende Flurstück 431, das etwa im Bereich des links erkennbaren Zaunes beginnt. Die Zufahrt liegt teilweise auf dem Nachbarflurstück 581, das der Stadt Doberlug-Kirchhain gehört. Die Zufahrt ist nicht rechtlich durch ein Wegerecht gesichert. Allerdings wird die Nutzung des Weges von der Stadt geduldet. Im Hintergrund ist das Werkstattgebäude erkennbar, das aus mehreren Teilen besteht.

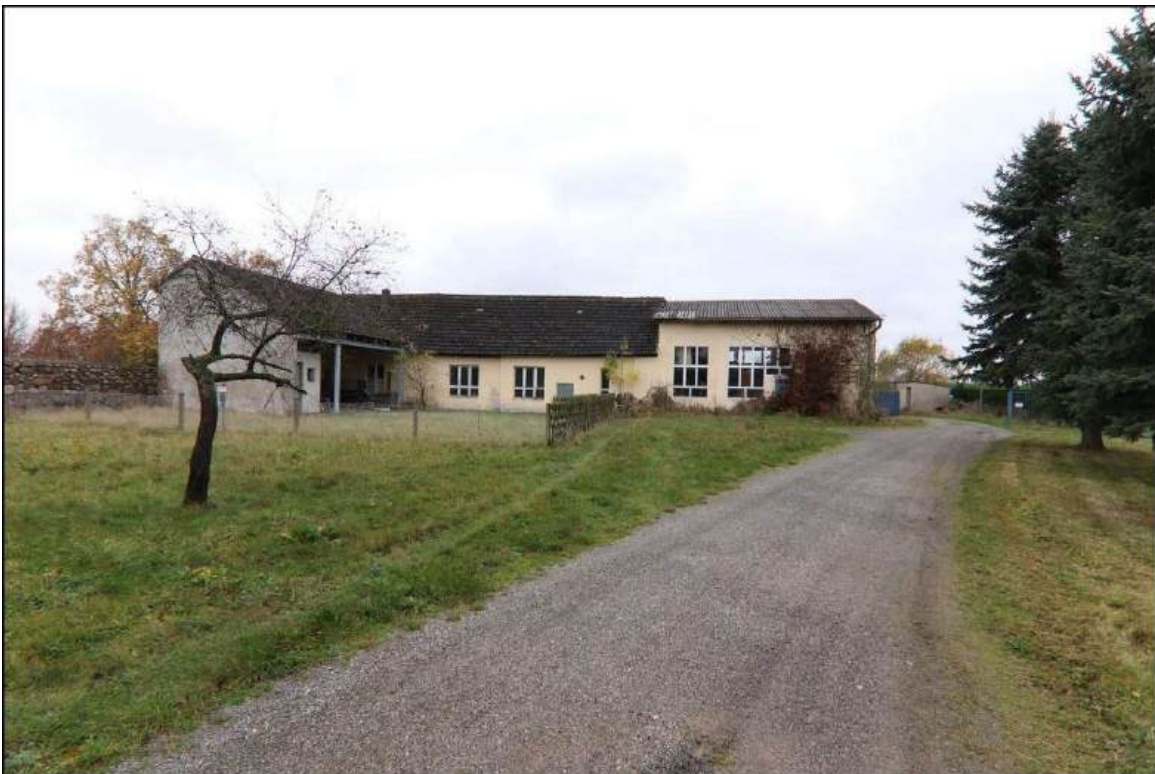
Blick auf das Werkstattgebäude auf dem Flurstück 431. Auf der linken Seite im rechten Winkel zum Hauptgebäude steht die Durchfahrt mit der Futterkammer. Der rechte Teil, der mit Wellasbestplatten eingedeckt wurde, ist als Lager I und Lager II bezeichnet. Der Bereich dazwischen mit dem Satteldach stellt das ursprüngliche Scheunengebäude dar.

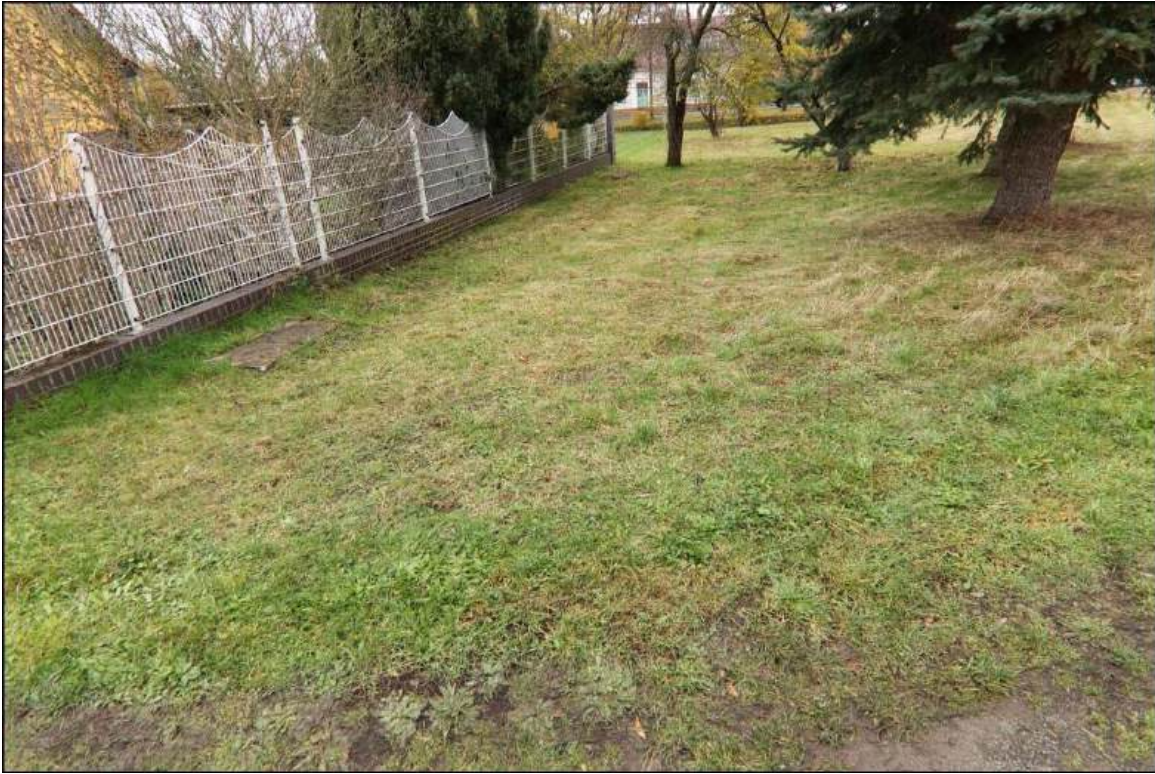
Bild 3

Blick in nordöstliche Richtung über einen unbebauten Bereich des Flurstücks 431. Der Bereich wird teilweise als Weide genutzt. Auf der linken Seite ist der Zaun des Nachbarflurstücks 19 zu sehen.

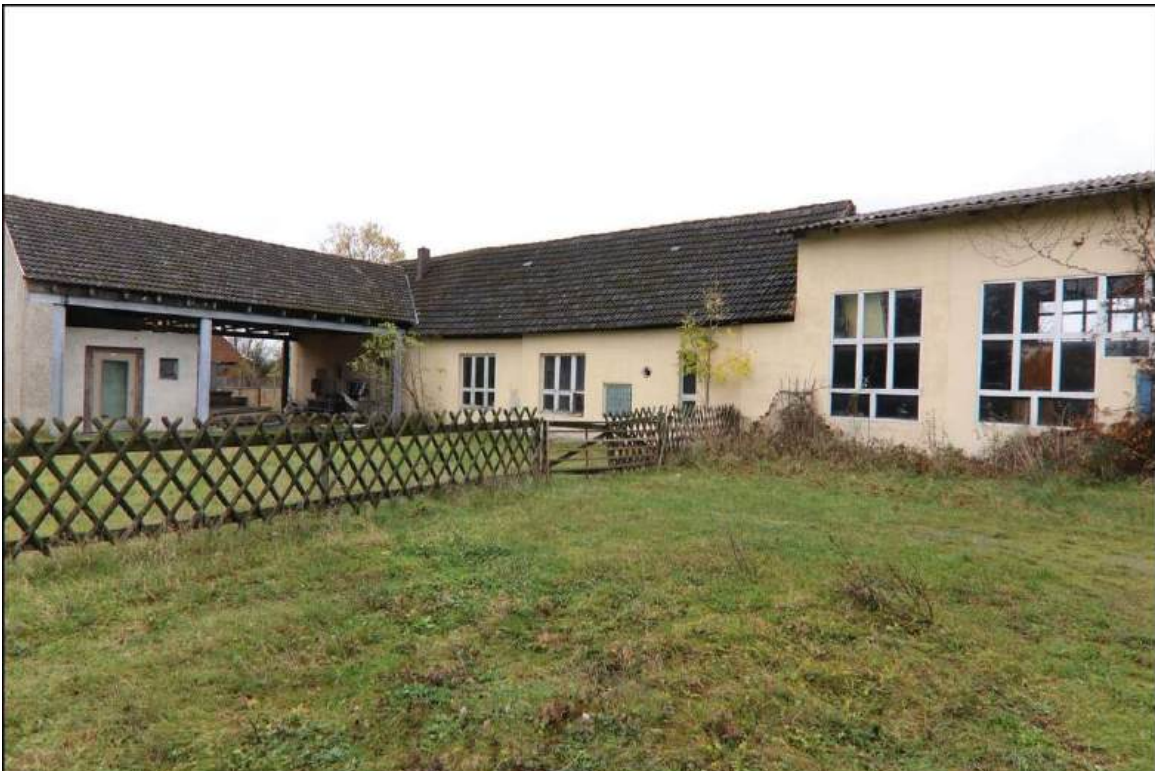
Bild 4

Weiterer Blick auf das Werkstattgebäude. Links ist gut die angebaute Durchfahrt mit der Futterkammer zu erkennen. Hier wurde das Satteldach mit langen Metallträgern abgestützt. Im mittleren Bereich ist die ehemalige Scheune unter dem Satteldach und rechts daneben ist der Anbau als Lager I und Lager II zu sehen.

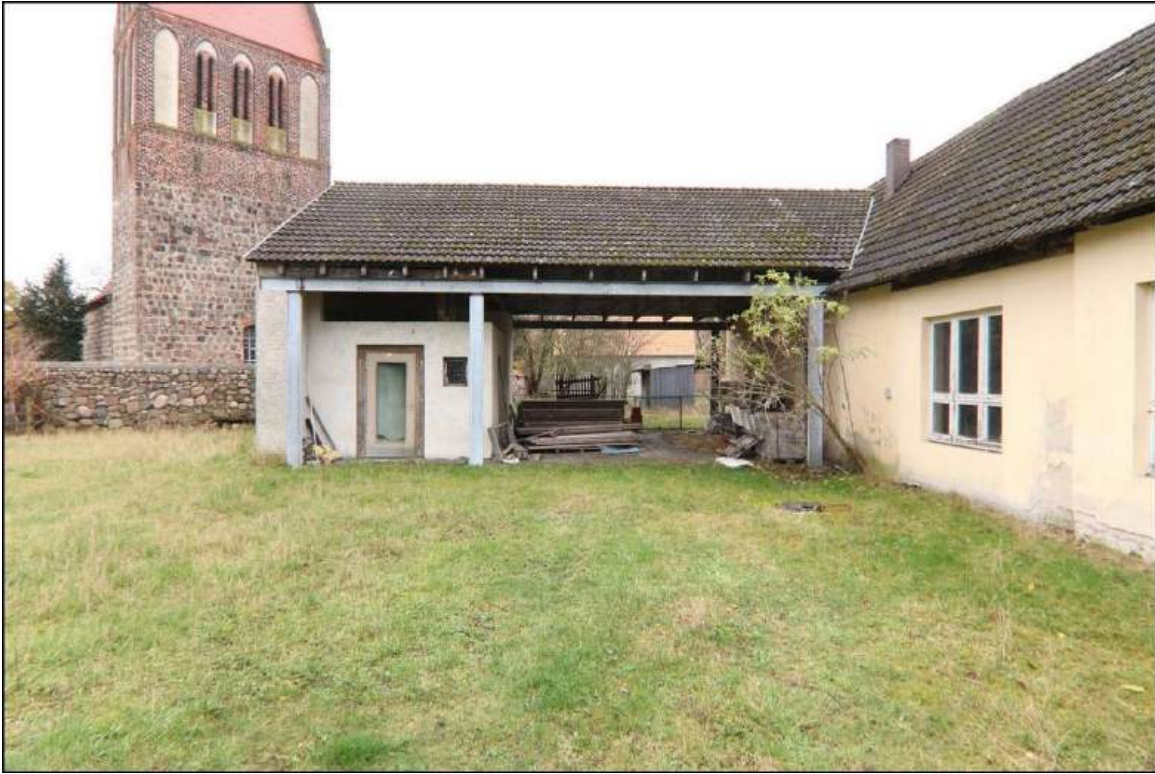
Bild 5

Blick in südöstliche Richtung auf die Durchfahrt vom Werkstattgebäude. Diese ist unter einem Satteldach mit Dachziegeln eingerichtet worden. Im Hintergrund ist das benachbarte Grundstück mit der Kirche von Werenzhain erkennbar.

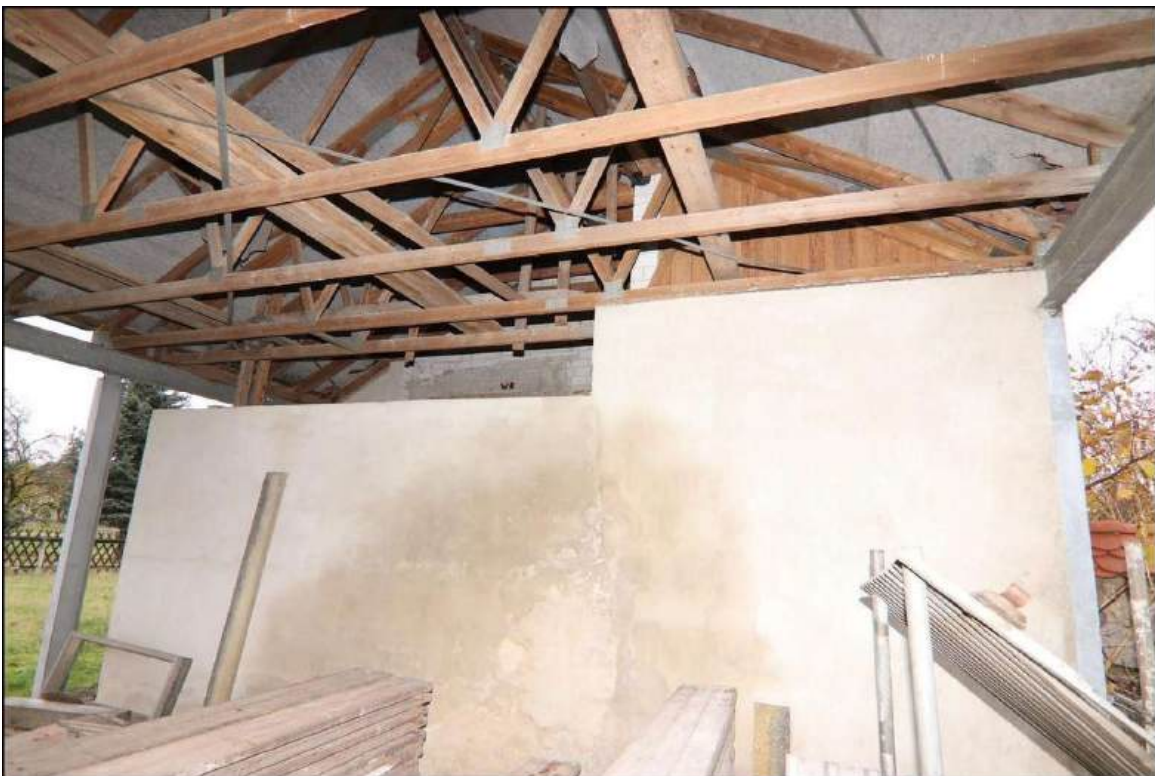
Bild 6

Blick unter das offene Satteldach der Durchfahrt. Hier kann man gut die Holzkonstruktion in der Mitte erkennen. Rechts und links wurde die komplette Dachfläche mit Metallträgern abgefangen. Unter der Ziegeleindeckung gibt es Unterspannbahnen.

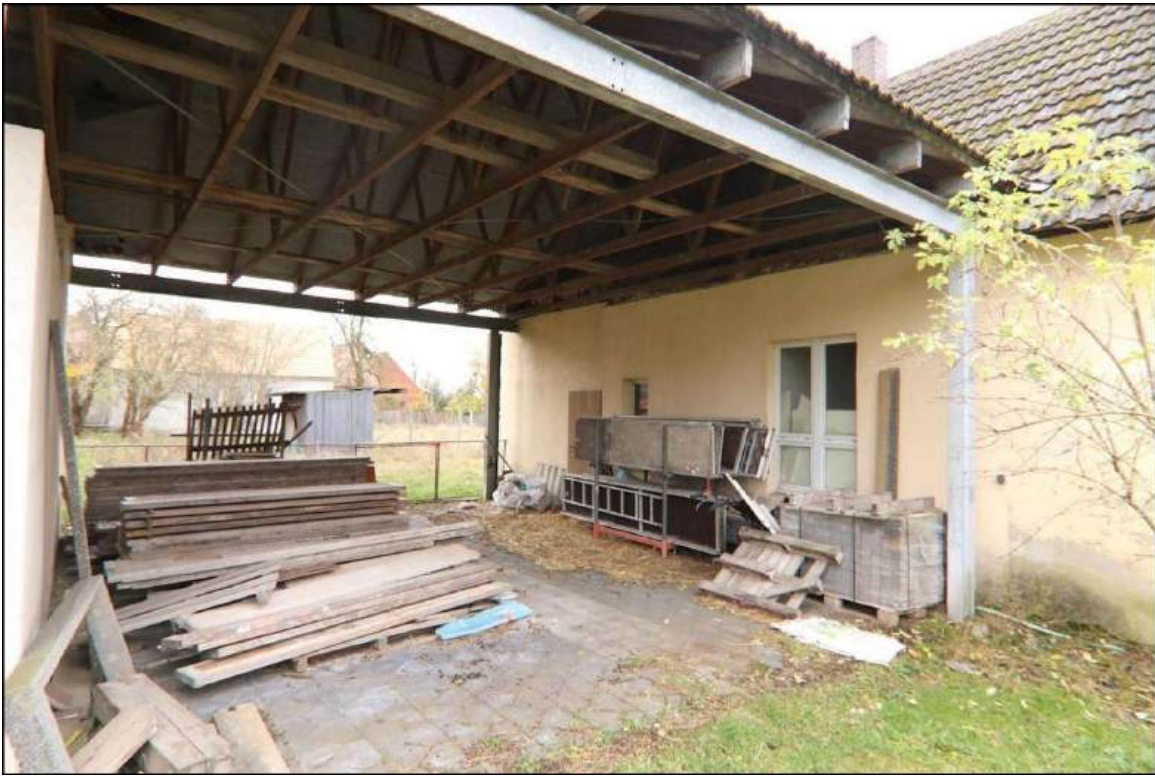
Bild 7

Weiterer Blick unter die Durchfahrt. Der Boden ist hier mit massiven Platten befestigt worden. Hier gibt es auch noch einen Eingang in den Stall, der wieder im ursprünglichen Werkstattgebäude liegt und in der Bildmitte erkennbar ist.

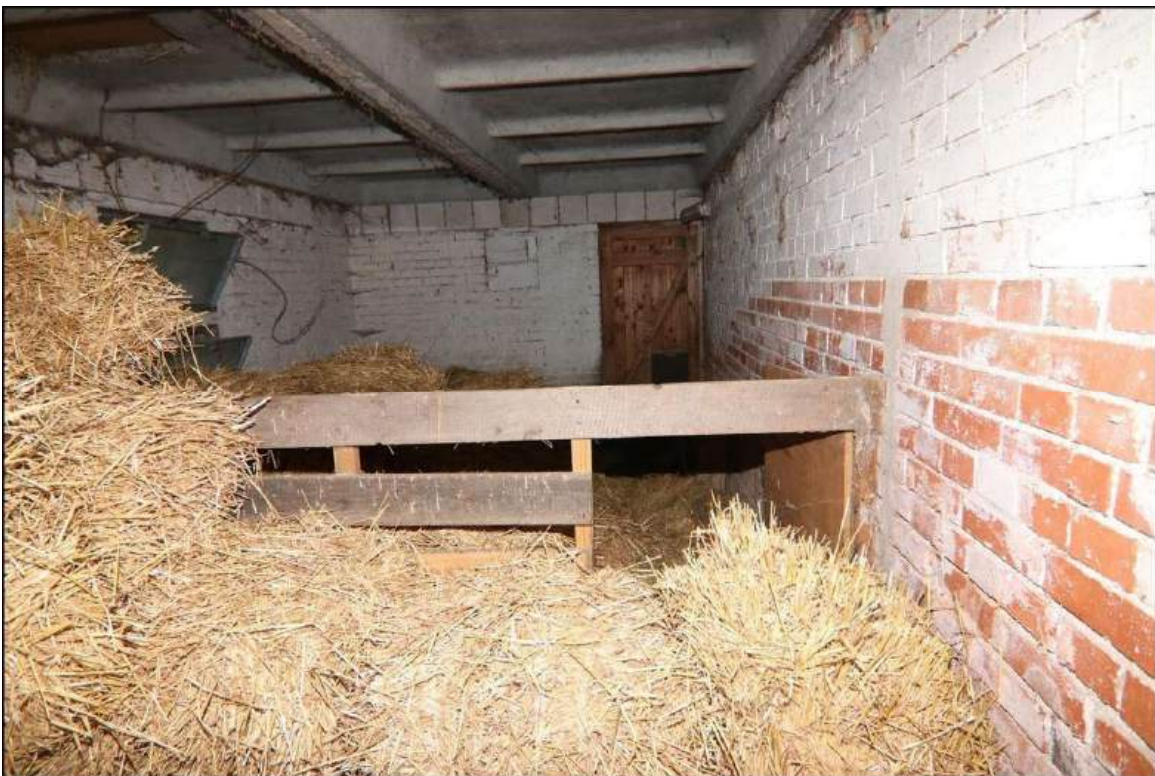
Bild 8

Blick in den Stall, der eine massive Betondecke aufweist. Diese ist vermutlich später eingezogen worden. Das Mauerwerk ist ursprünglich aus Ziegeln erstellt worden.

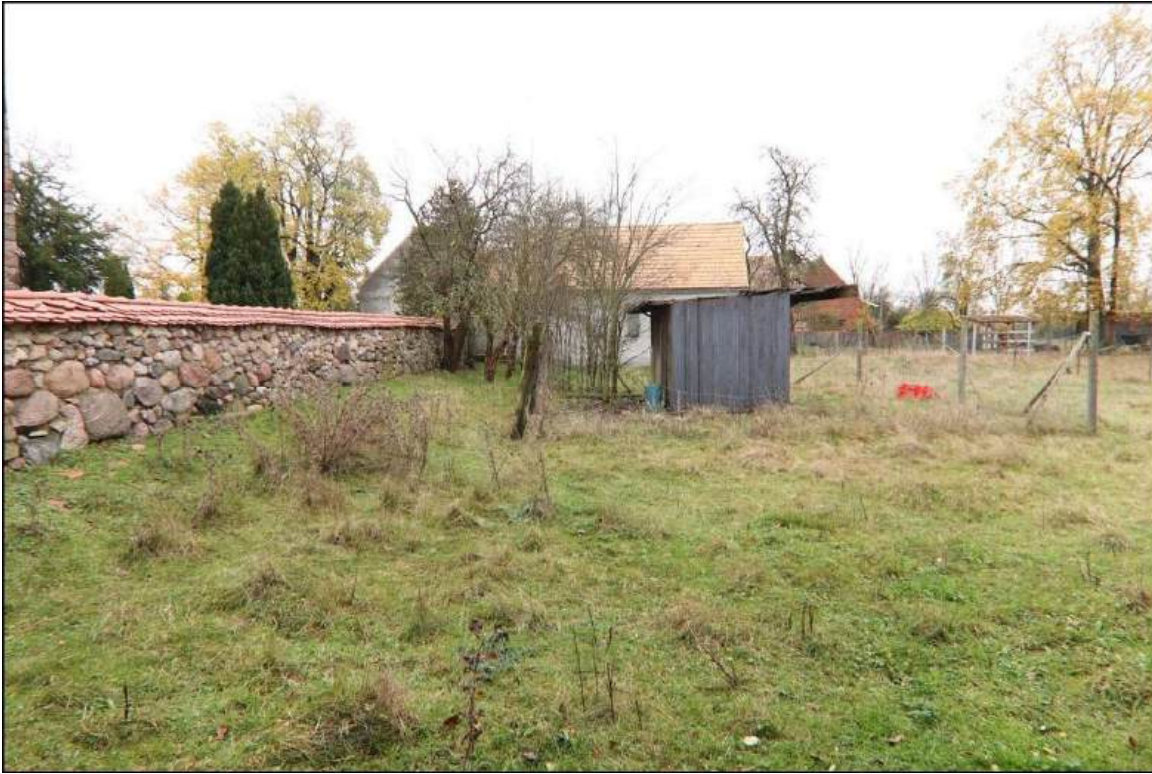
Blick entlang der Friedhofsmauer auf der linken Seite, die einen Teil der Grundstücksgrenze bildet und auf dem Nachbargrundstück steht. Diese unbebauten Bereiche werden als Weide genutzt. Das kleine Gebäude im Hintergrund wird als Friedhofskapelle genutzt und steht nicht auf dem Bewertungsflurstück.

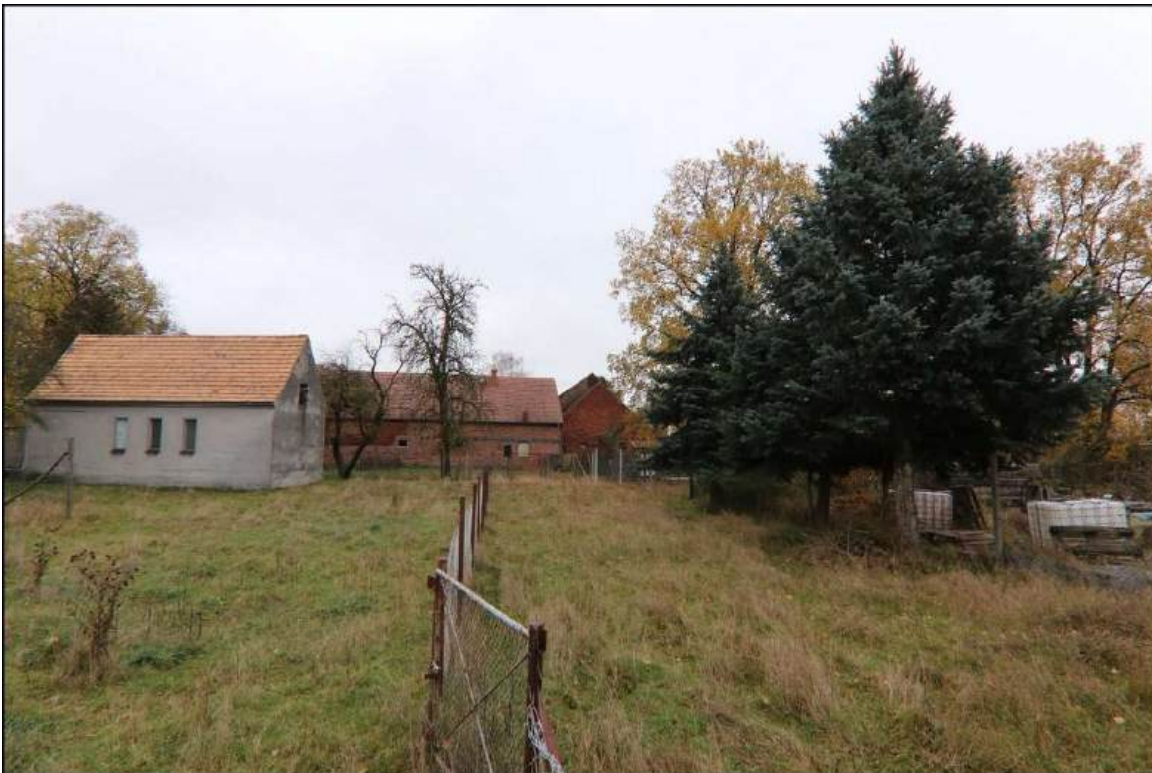
Blick in südöstliche Richtung über den unbebauten und stark verwilderten Bereich des Flurstücks 431. Links im Bild sind noch einmal die Friedhofskapelle und daneben die abgezaunten Weidebereiche zu sehen. Auch der rechte Lagerplatz gehört noch zum Bewertungsflurstück.

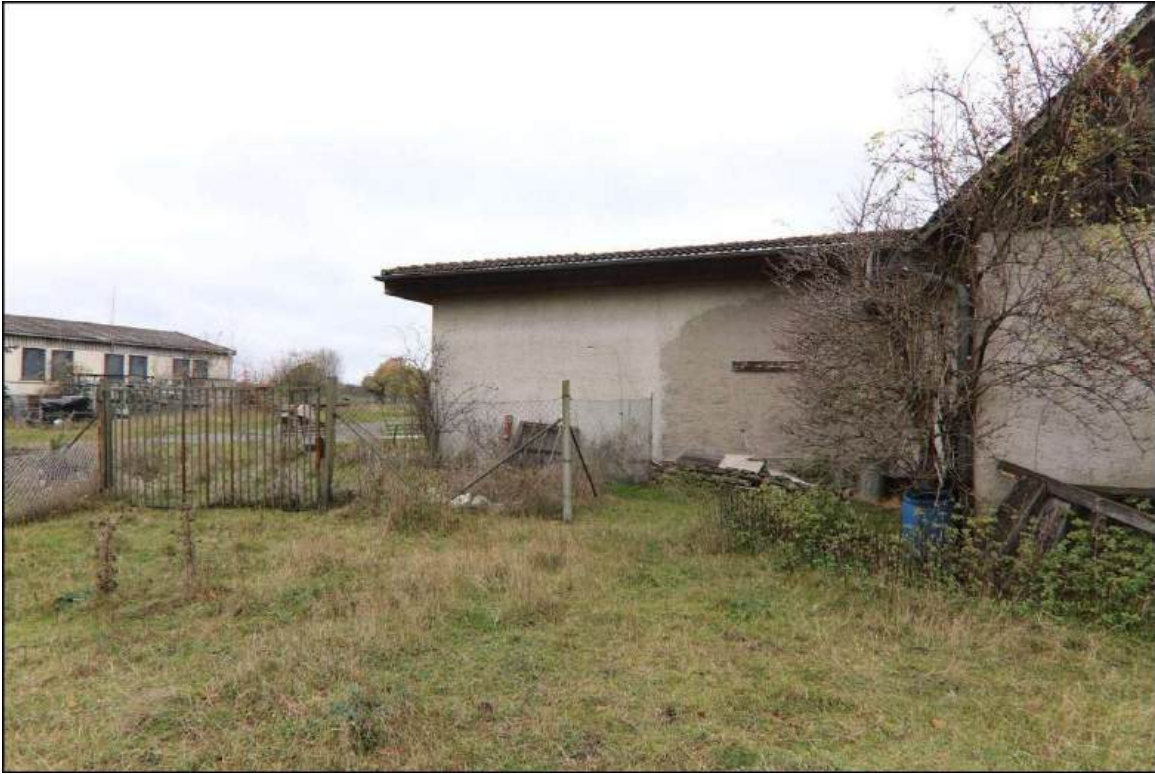
Bild 11

Blick in nordwestliche Richtung auf den südöstlichen Giebel des Werkstattgebäudes. Zum Hof hin ist hier noch ein Büroanbau erfolgt. Links im Hintergrund ist Lagerhalle ersichtlich, die ebenfalls auf dem zu bewertenden Flurstück 431 steht.

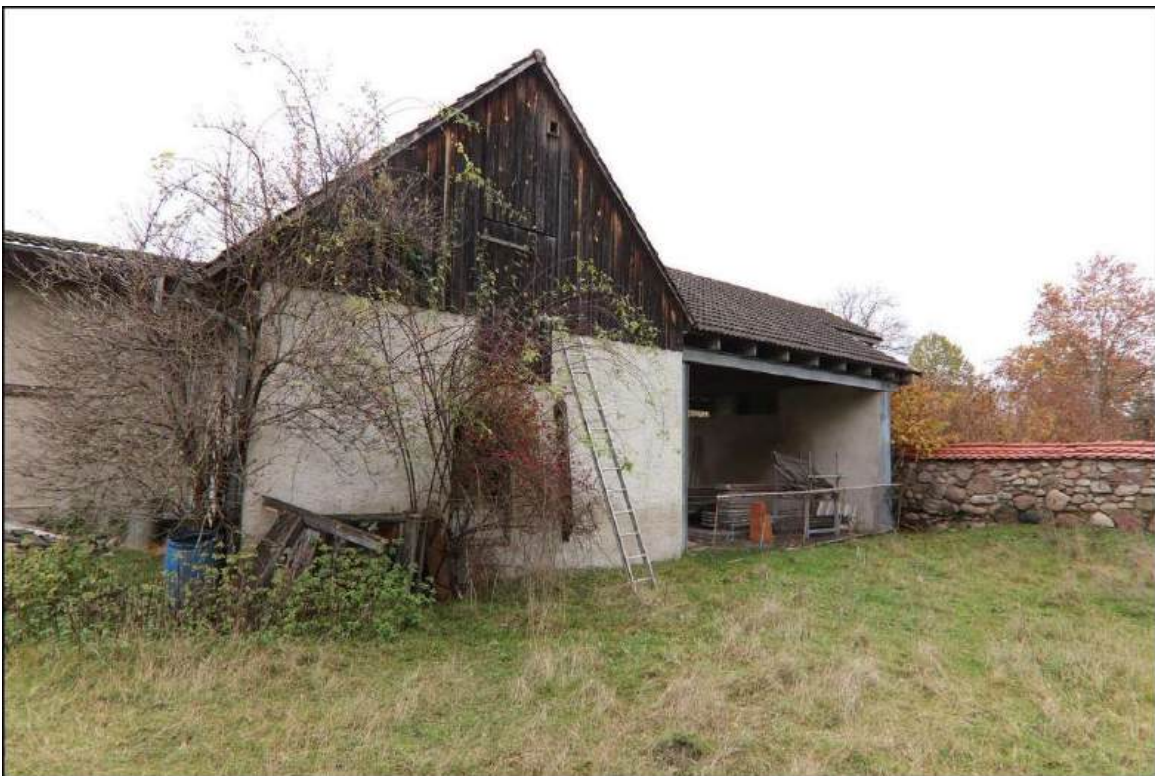
Bild 12

Weiterer Blick auf den Giebel des Werkstattgebäudes. Auf dieser Seite gibt es eine zusätzliche Tür im Bereich vom Dachgeschoss, die nur mit einer Leiter erreichbar ist. Rechts ist die Durchfahrt zu erkennen und links der an das Werkstattgebäude angebaute Büroteil.

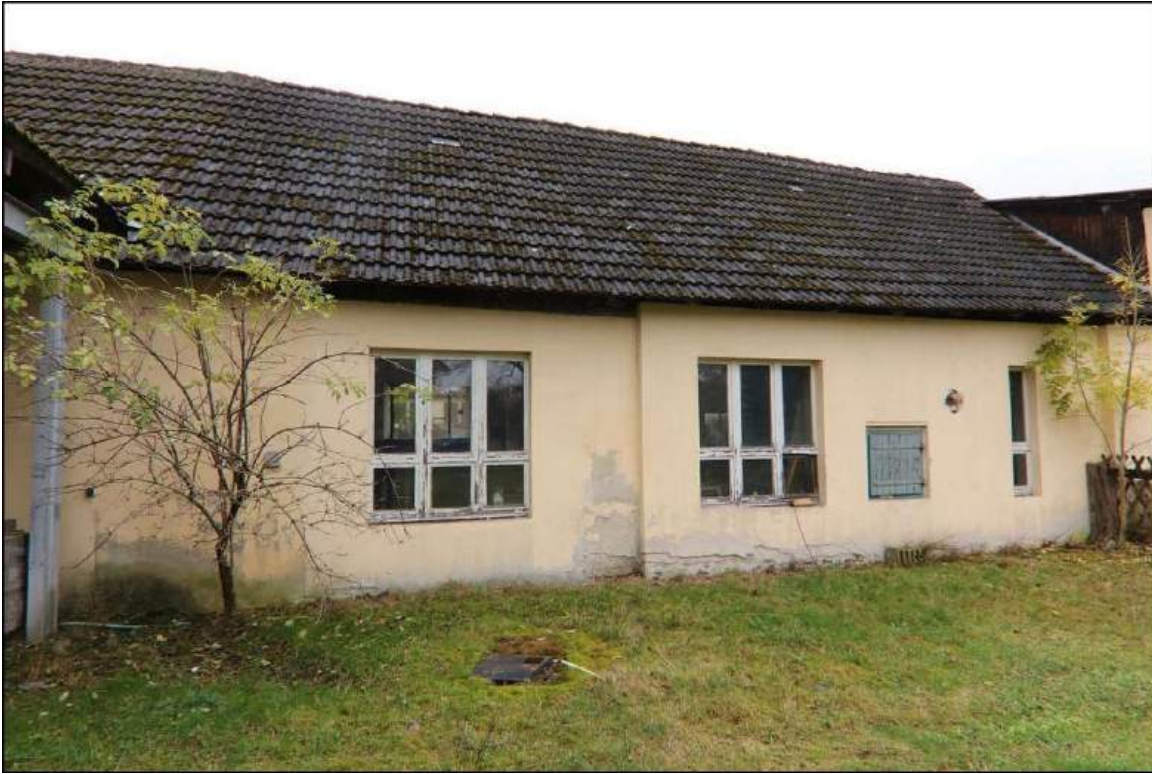
Blick in südwestliche Richtung auf dem mittleren Teil des Werkstattgebäudes. Hier kann man gute die ältere Dacheindeckung erkennen. Da es keine Dachrinne gibt, entwässert das Gebäude regelmäßig an den Gebäudesockel, der teils stark durchfeuchtet wirkt. Die Fenster stammen aus DDR-Zeiten und sind aus Holz.

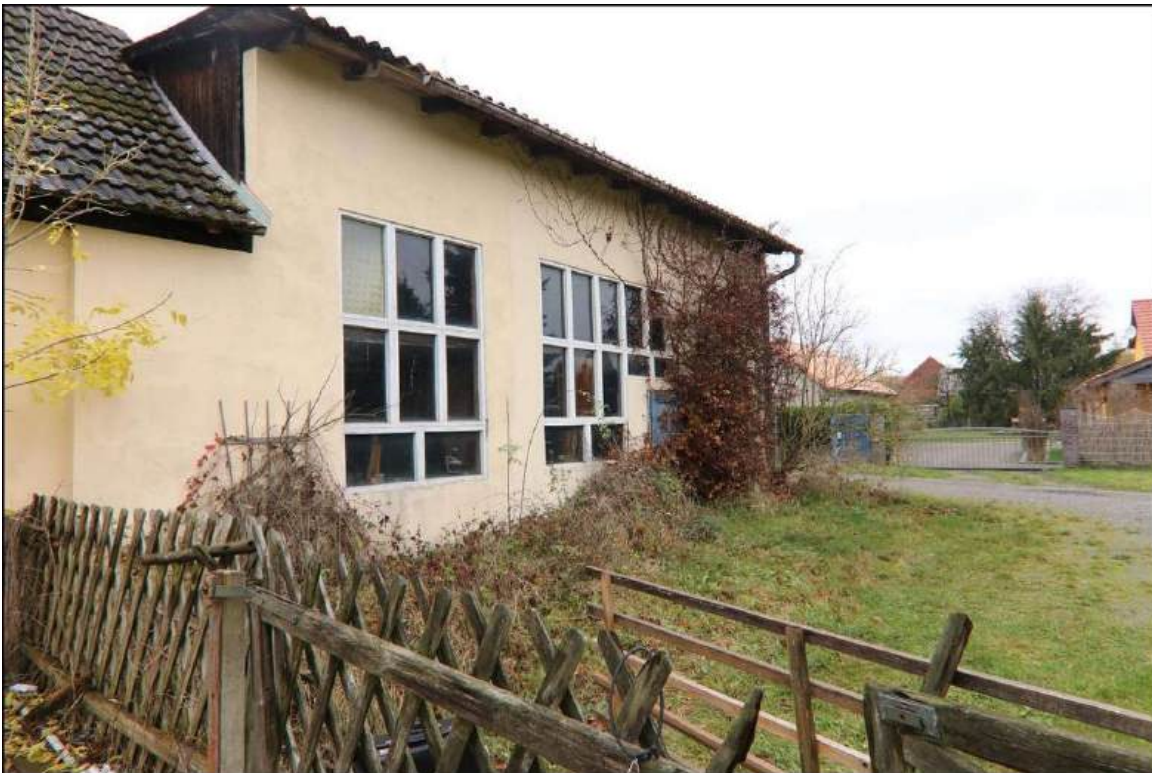
Blick auf den Anbau des Werkstattgebäudes mit dem Lager I und dem Lager II. Hier sind großflächige Betonfenster eingelassen worden. Auch die Dachentwässerung ist nicht mehr vollständig vorhanden.

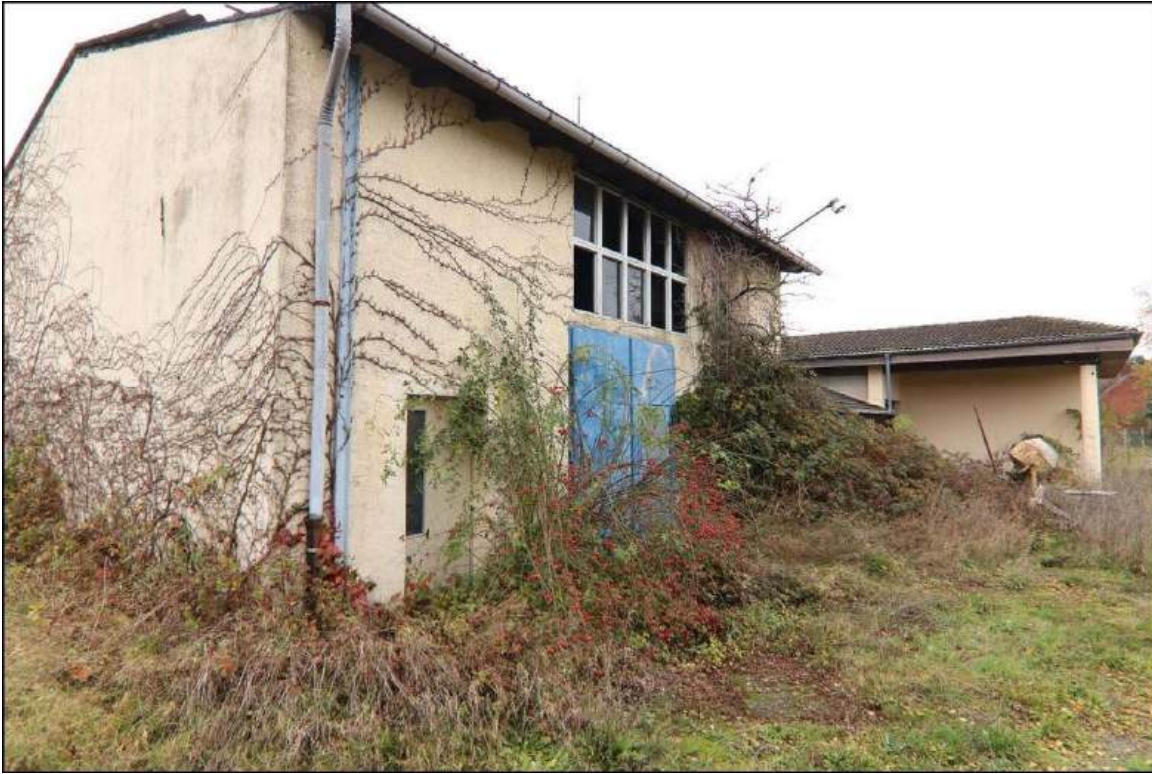
Blick in östliche Richtung auf die Lagerbereiche vom Werkstattgebäude. Dieser Bereich ist etwas höher und mit Wellasbestplatten eingedeckt worden. Die Fensterscheiben über der Tür fehlen bereits seit längerer Zeit. Der Eingang ist auf dieser Seite komplett zugewuchert.

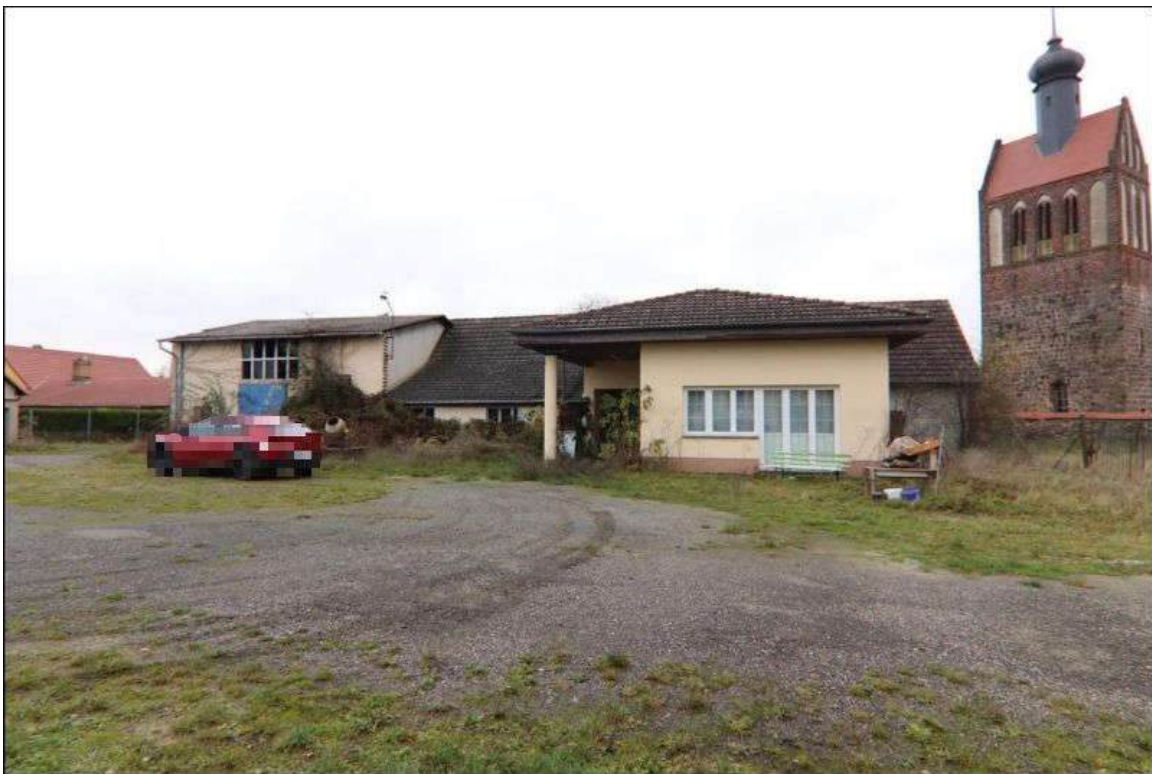
Blick vom Hof des zu bewertenden Flurstücks 431 in nordöstliche Richtung. Hier kann man noch einmal das Werkstattgebäude mit den verschiedenen Anbauten erkennen - rechts der Büroanbau und links die beiden Lager I und II -. Der Hof wurde in diesem Bereich mit Schotter befestigt. Im Hintergrund ist die Kirche von Werenzhain noch einmal gut zu sehen.

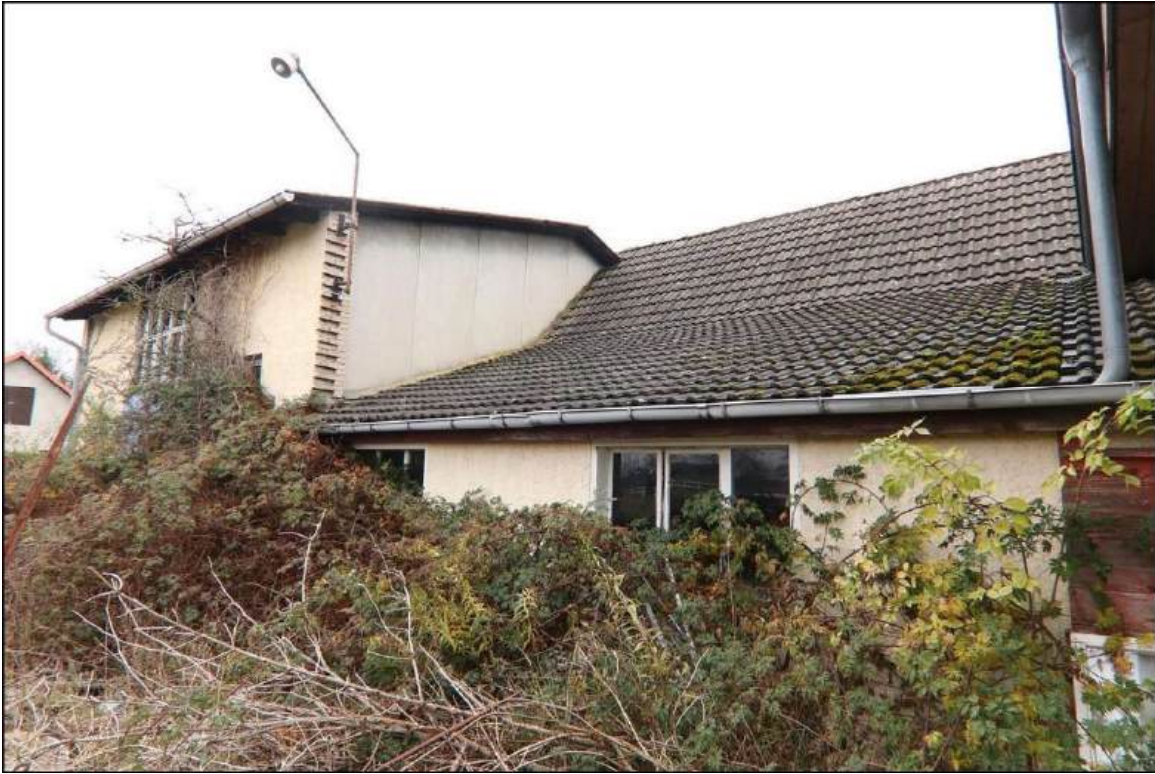
Blick auf den mittleren Teil des Werkstattgebäudes. Auch hier wurde zum Hof hin noch ein Anbau getätigt, der am etwas abgeflachten Satteldach erkennbar ist. Links ist wieder das erhöhte Lager ersichtlich.

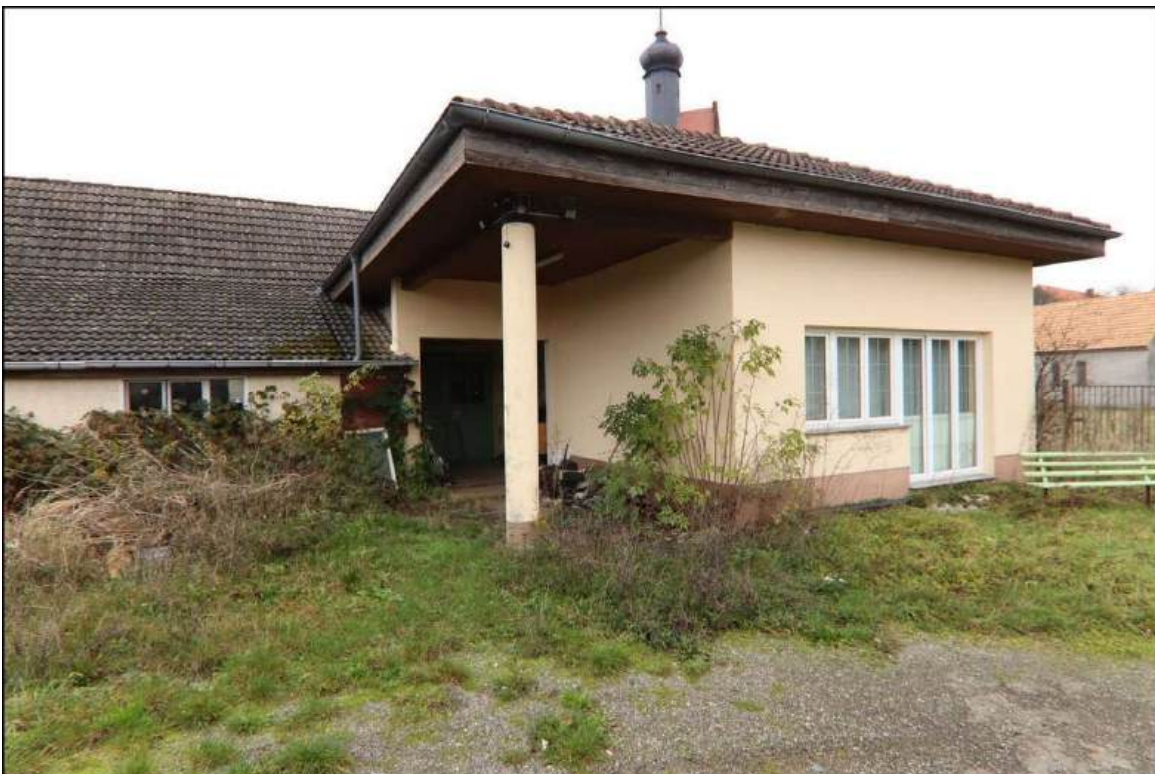
Blick auf den Bürobereich, der an das Werkstattgebäude angebaut wurde. Hier gibt es einen weit überstehenden Dachüberstand, der auch gleich als Eingangsbereich fungiert. Die Fenster und die Fenstertür bestehen aus Kunststoff mit einer Wärmedämmverglasung.

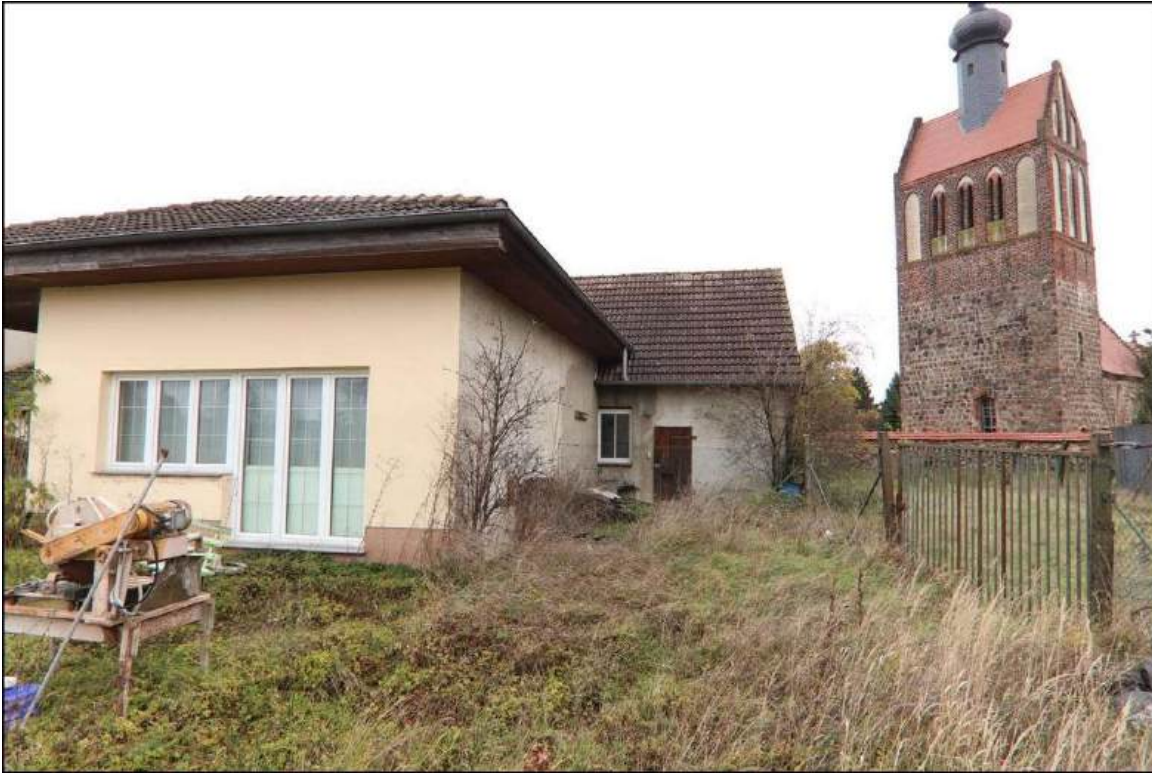
Weiterer Blick in nordöstliche Richtung auf den Büroanbau mit der Kirche auf dem Nachbargrundstück und dem ursprünglichen Werkstattgebäude im Hintergrund. In der Mitte ist neben einem Fenster die andere Tür vom giebelseitigen Stall zu erkennen. Das Fenster gehört zum Flur- und Küchenbereich.

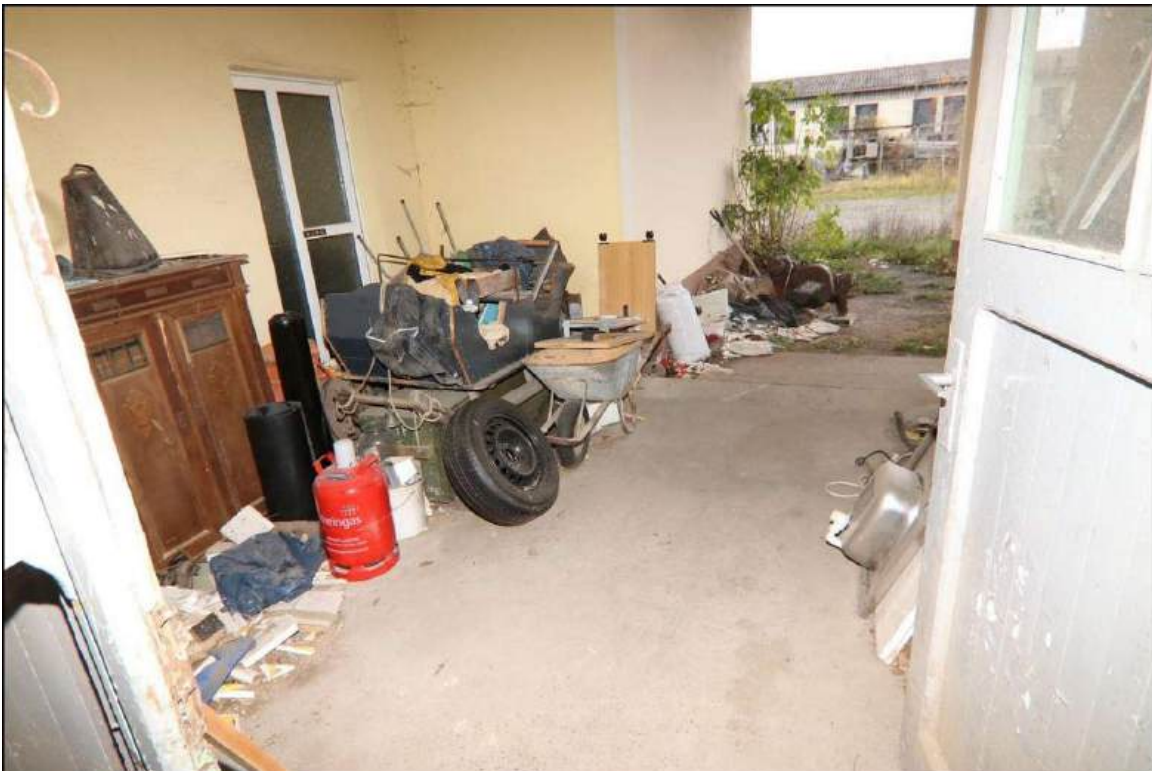
Blick auf den überdachten Eingangsbereich mit dem Büroanbau auf der linken Seite. Hier wurde der Fußboden mit Beton befestigt. Die Tür zur Werkstatt besteht aus Holz mit einem Glasausschnitt im oberen Bereich. Am linken Schließblech kann man mehrere Einbruchversuche erkennen. Die zweite erkennbare Tür besitzt mehrere großflächige Glasausschnitte und führt in das Büro.

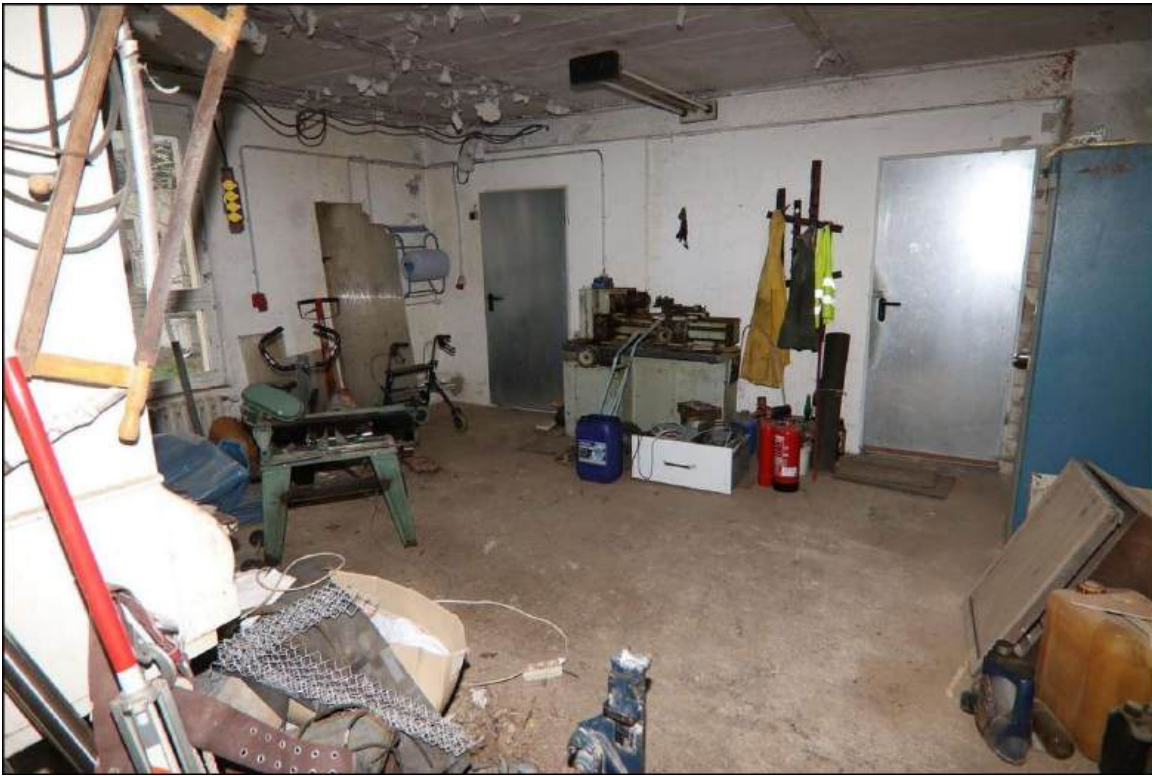
Blick in den Lagerraum im mittleren Teil der Werkstatt. Nach oben hin ist gut die massive Decke zu erkennen. Links ist ein altes Holzfenster zu sehen. Die Türen sind hier aus Metall und der Fußboden ist massiv ausgeführt. Die Tür auf der linken Seite führt in den Heizungsraum und rechts wird der Flur- und Küchenbereich betreten.

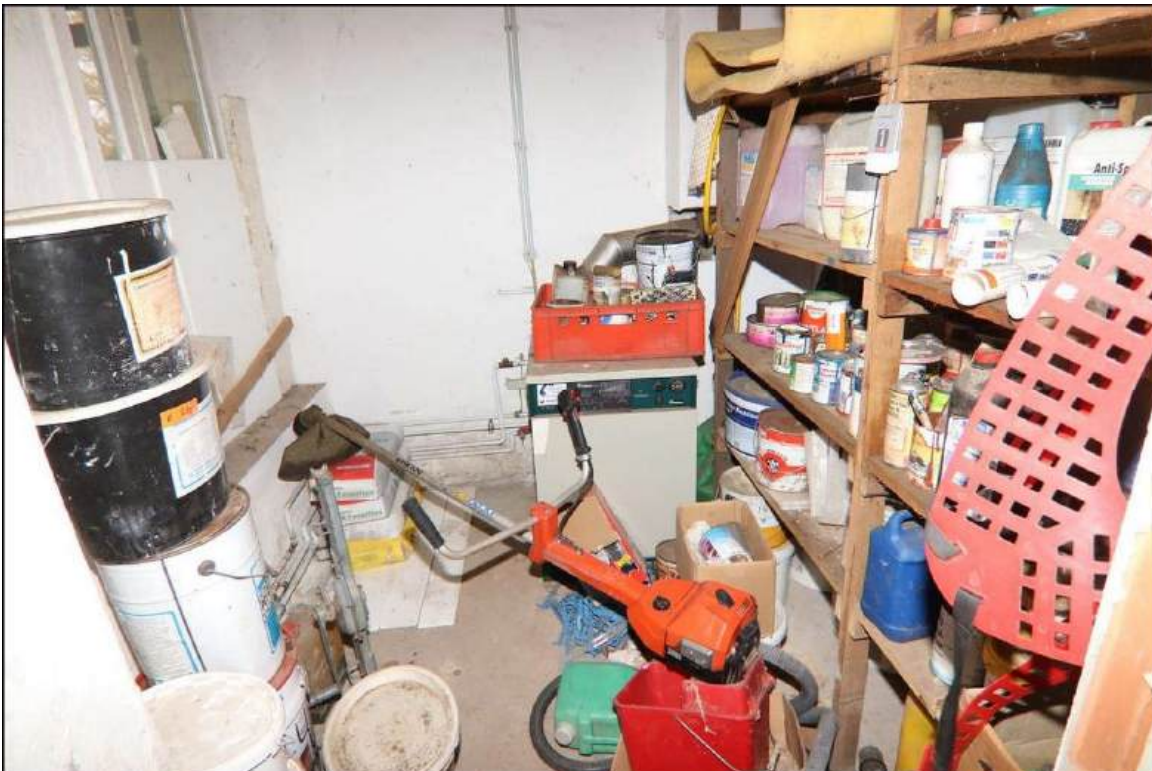
Blick in den Heizungsraum, der vom Lagerraum zu erreichen ist. Hier steht noch ein alter Heizkessel, der auf der Basis von Gas betrieben wurde. Diese Anlage dürfte aber schon länger nicht mehr funktionieren.

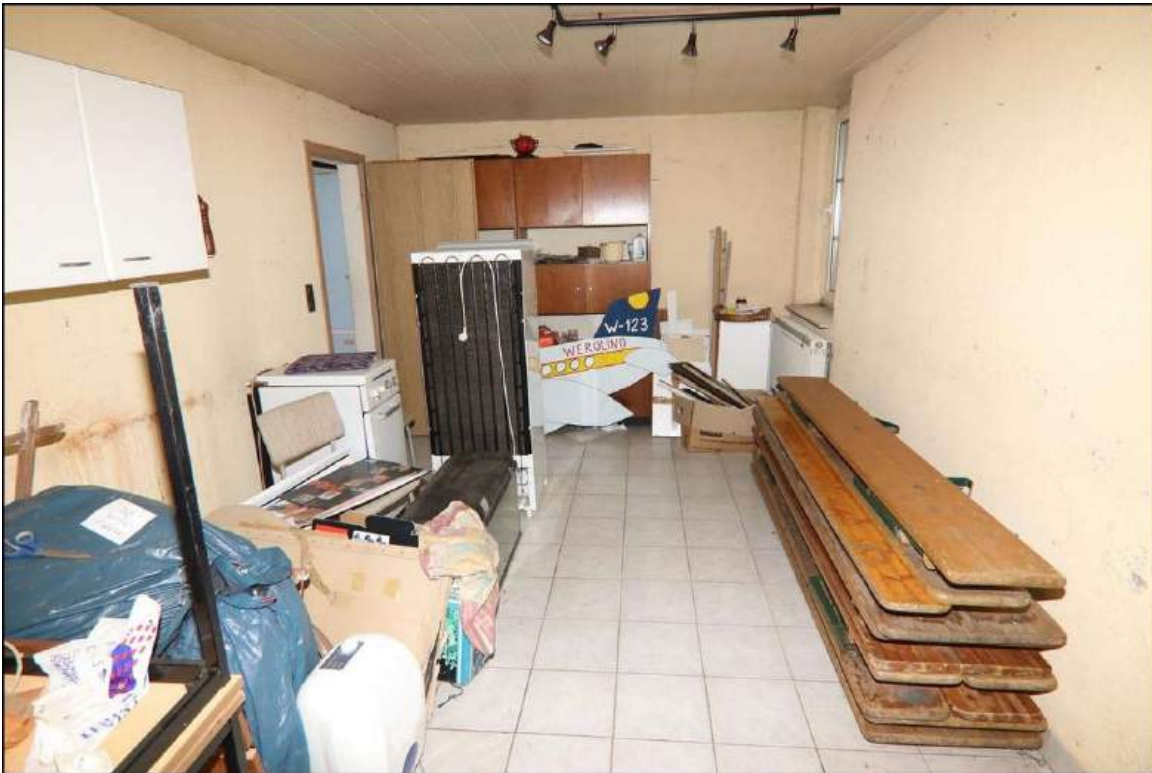
Blick in den Flur- und Küchenbereich im Werkstattgebäude. Auf der linken Seite war eine Küchenzeile aufgebaut. Dieser Bereich dient aber auch gleich als Durchgang zur Toilette. Der Fußboden wurde hier gefliest.
