VERKEHRSWERTGUTACHTEN

**für das mit ehemaligen Werkstatt- und Lagergebäuden
bebaute Grundstück**

**in Doberlug-Kirchhain OT Werenzhain,
Werenzhainer Hauptstraße 75**

Aktenzeichen: 15 K 40/23

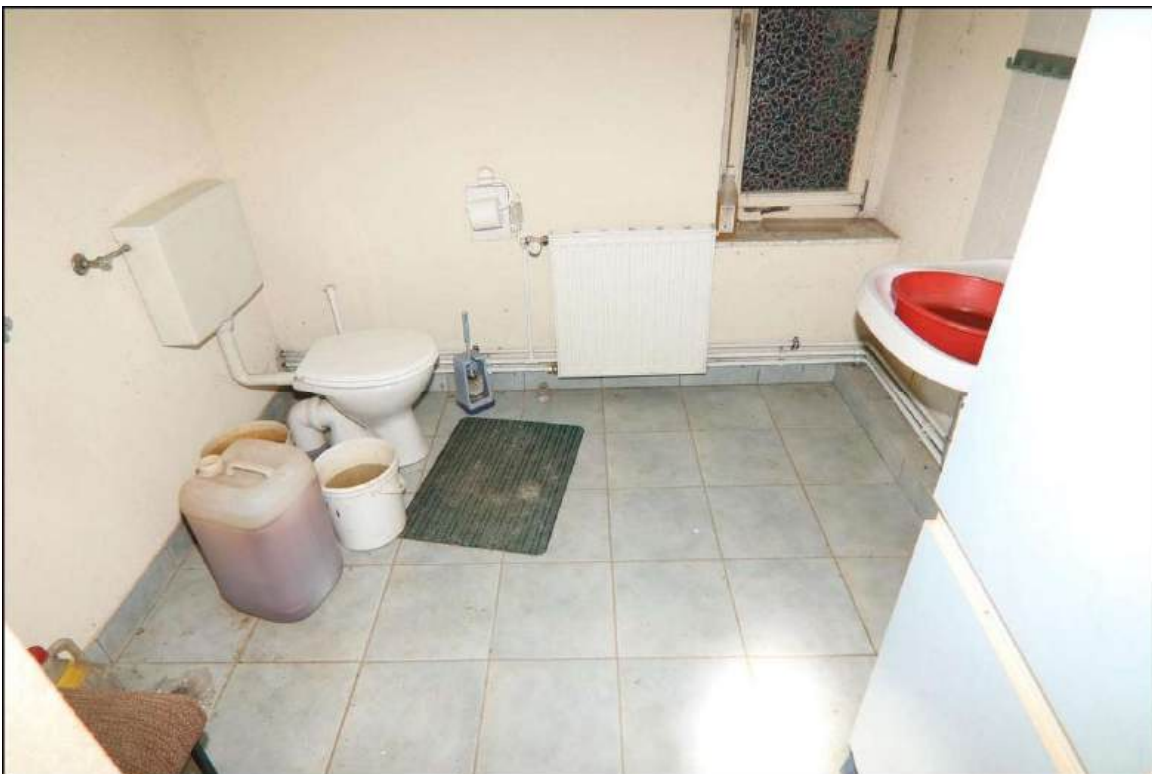
Blick in die Toilette im Werkstattgebäude. Hier gibt es ein kleines Fenster in Richtung Durchfahrt. Der Fußboden wurde gefliest und es gibt einen Plattenheizkörper. Weiterhin sind ein Stand-WC und ein Waschtisch installiert worden.

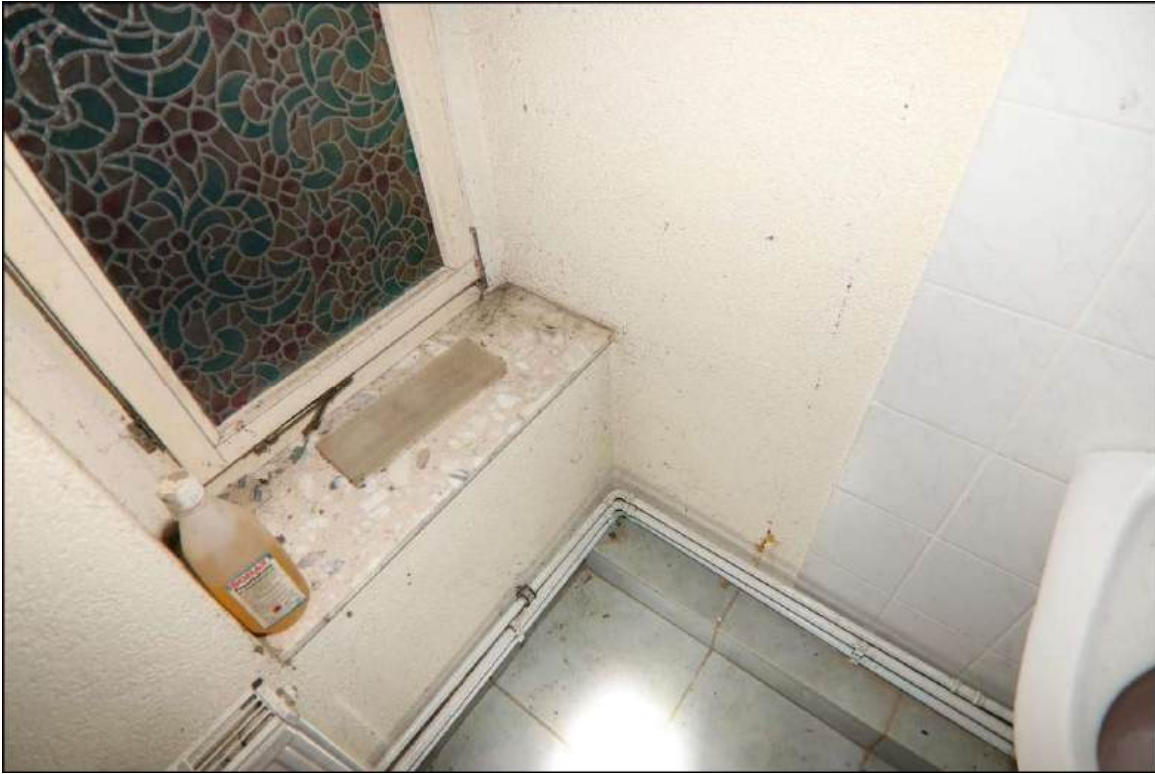
Bild 25

Blick auf das Holzfenster aus DDR-Zeiten, das in der Toilette eingebaut wurde. Im Sockelbereich sind gut die Heizungsrohre zu erkennen, die auf Putz verlegt wurden.

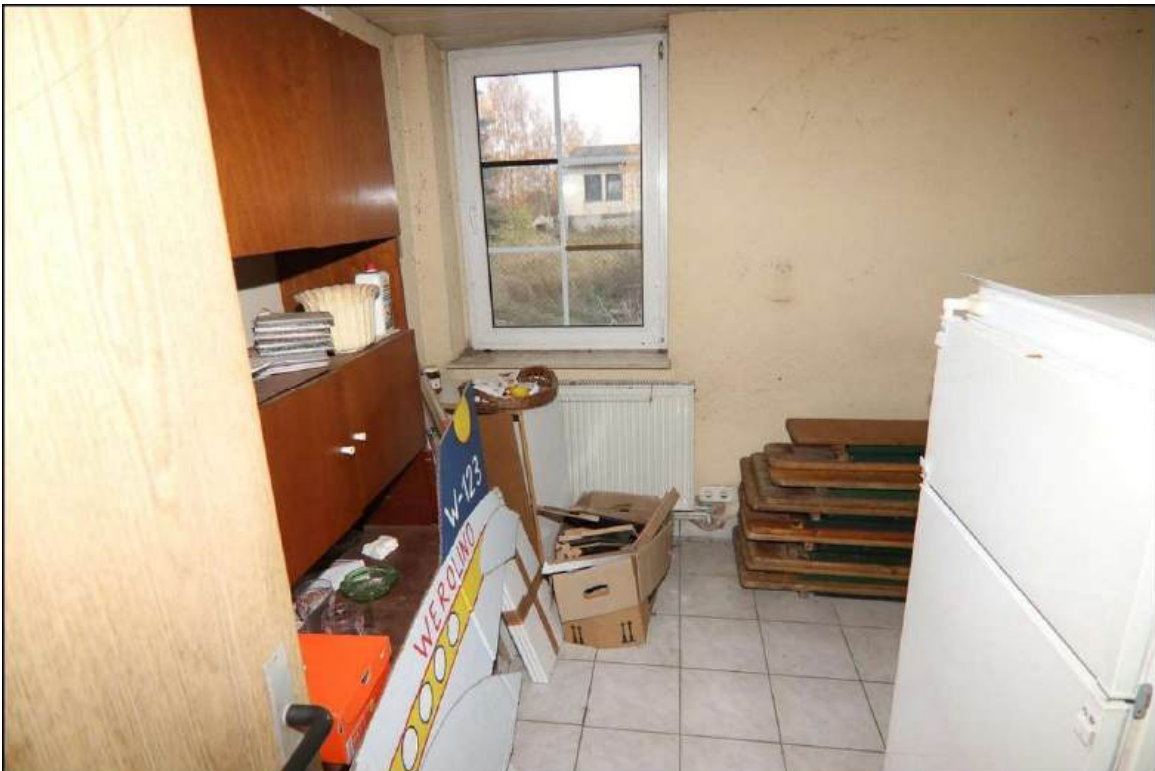
Bild 26

Blick vom Zugang der Toilette auf das Fenster in der Küche, das in südwestliche Richtung zum Hof zeigt. Dieses ist bereits aus Kunststoff mit einer Wärmedämmverglasung. Darunter ist auch hier ein Plattenheizkörper erkennbar.

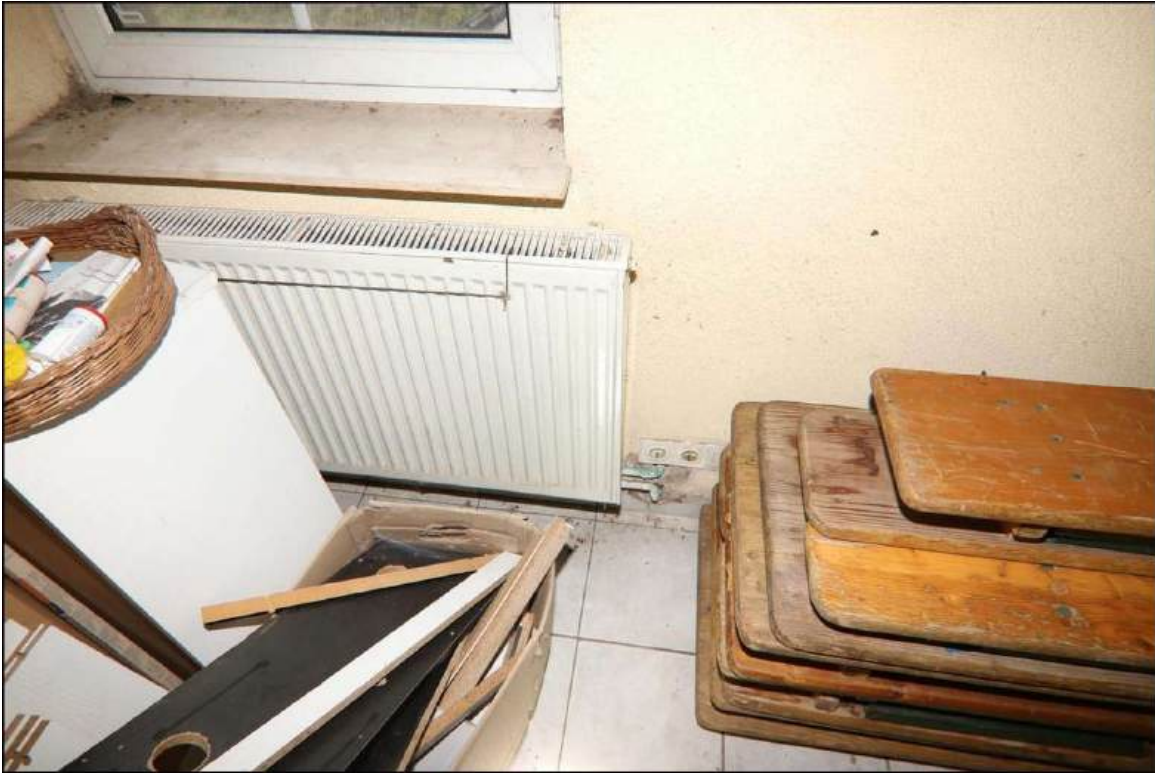
Bild 27

Weiterer Blick auf den Heizkörper unter dem Küchenfenster mit Anzeichen von aufsteigender Feuchtigkeit im Sockelbereich der Außenwand. Der Fußboden wurde hier gefliest und die Wände sind verputzt und gestrichen worden.

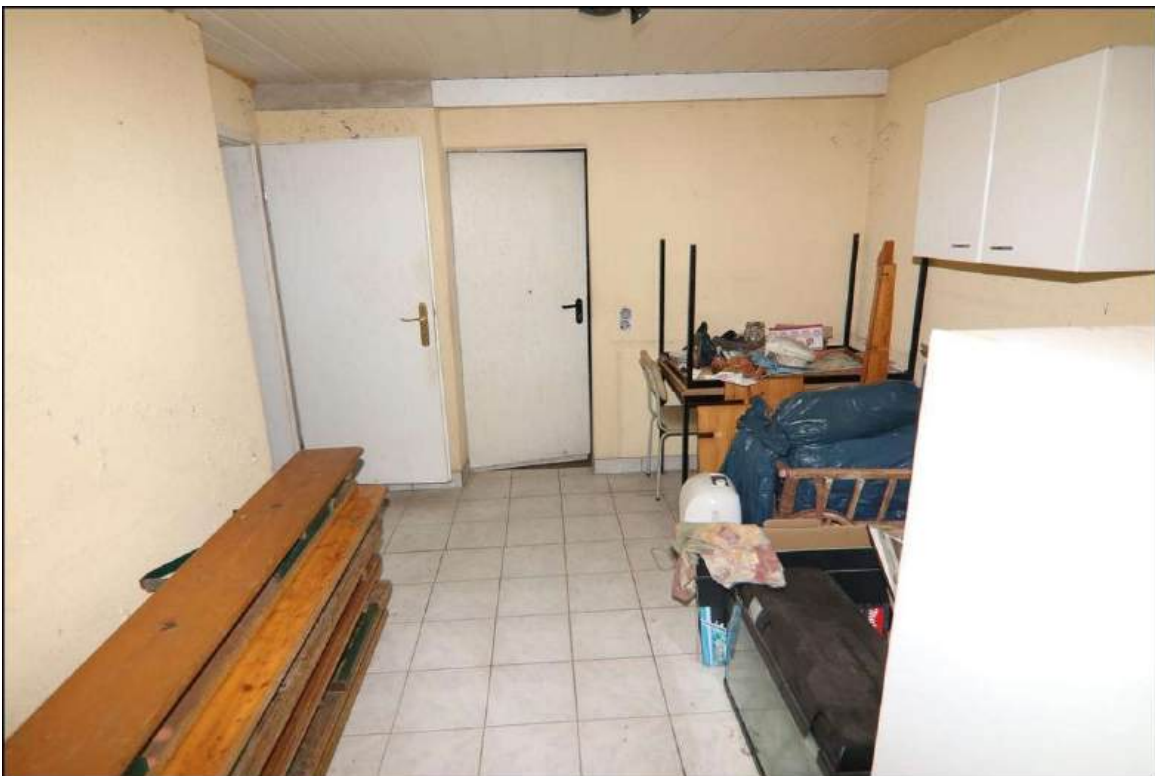
Bild 28

Rückwärtiger Blick durch den Flur- und Küchenbereich. Die Tür geradeaus führt in den Lagerraum und die Tür links führt ins Büro.

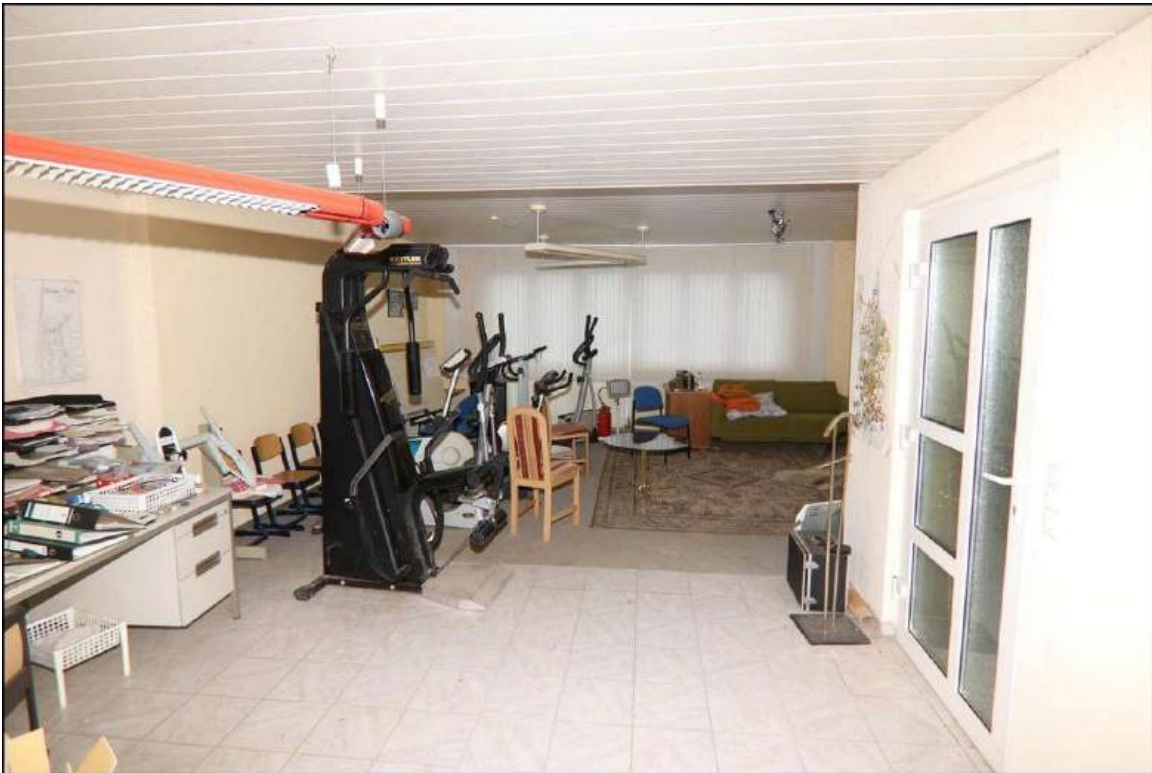
Blick in das Büro im Anbau. Die Tür rechts führt in den offenen Eingangsbereich. Hier ist der Fußboden teilweise gefliest und teilweise mit einem Kunststoffbelag ausgelegt. Die Decke ist mit Paneelen verkleidet worden.

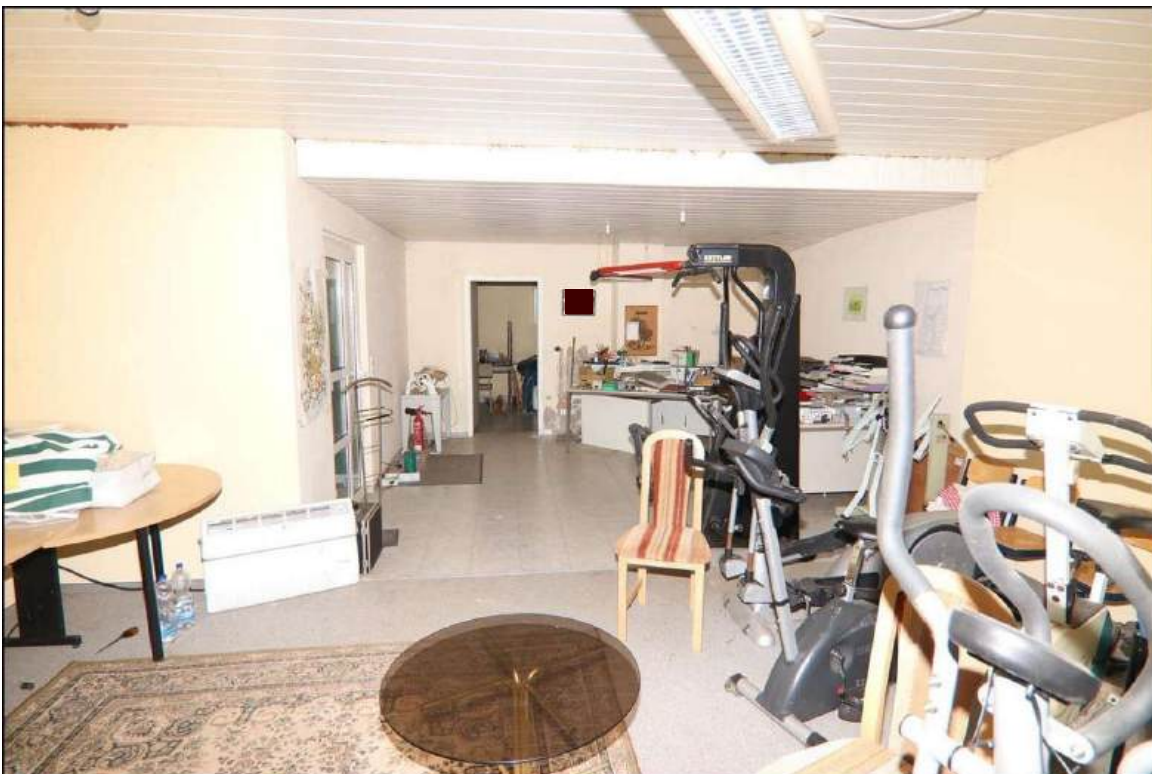
Rückwärtiger Blick durch das Büro, das als Anbau an das Werkstattgebäude errichtet wurde. Der Boden im Vordergrund ist mit Kunststoff belegt und dahinter schließt sich ein Fliesenbelag an. Gut ist hier ein Absatz im Bereich der Decke zu erkennen - dies ist vermutlich der Übergang zwischen dem ursprünglichen Gebäude und dem Anbau.

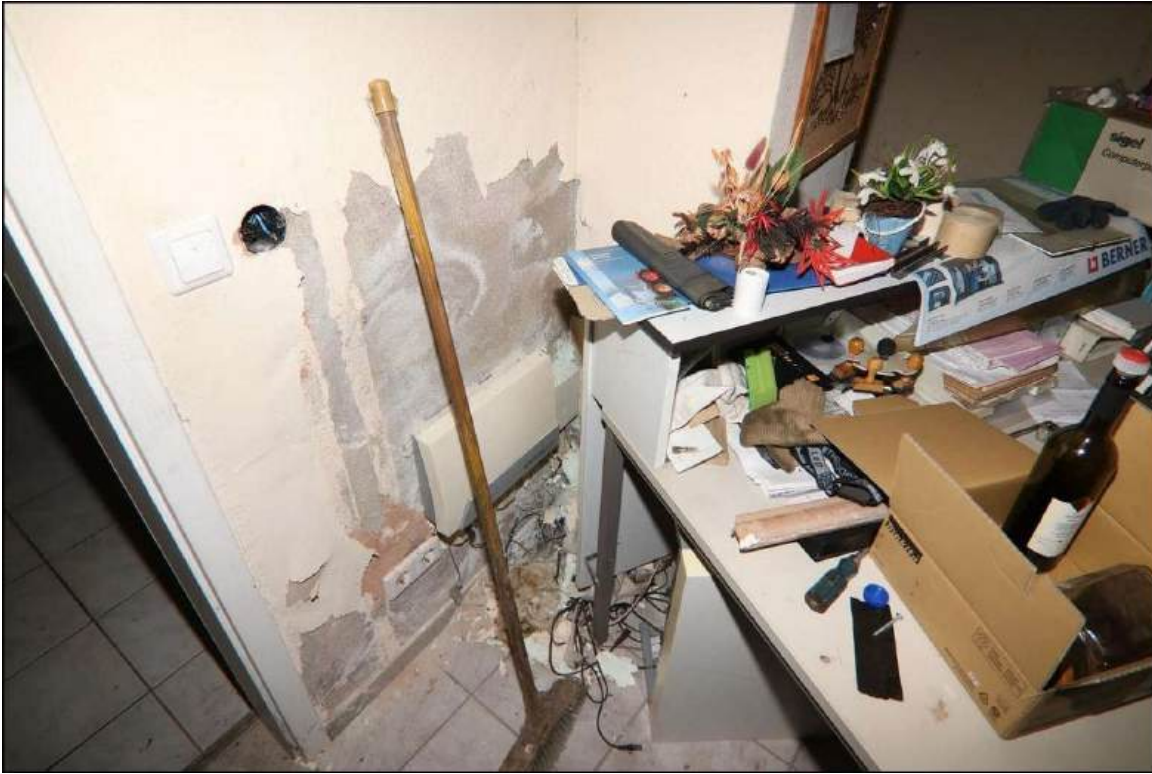
Blick in eine Ecke neben dem Eingang zum Büro mit massiven Anzeichen von aufsteigender Feuchtigkeit. Hier haben sich die Wandfarbe und stellenweise auch der Putz von einer Wand gelöst.

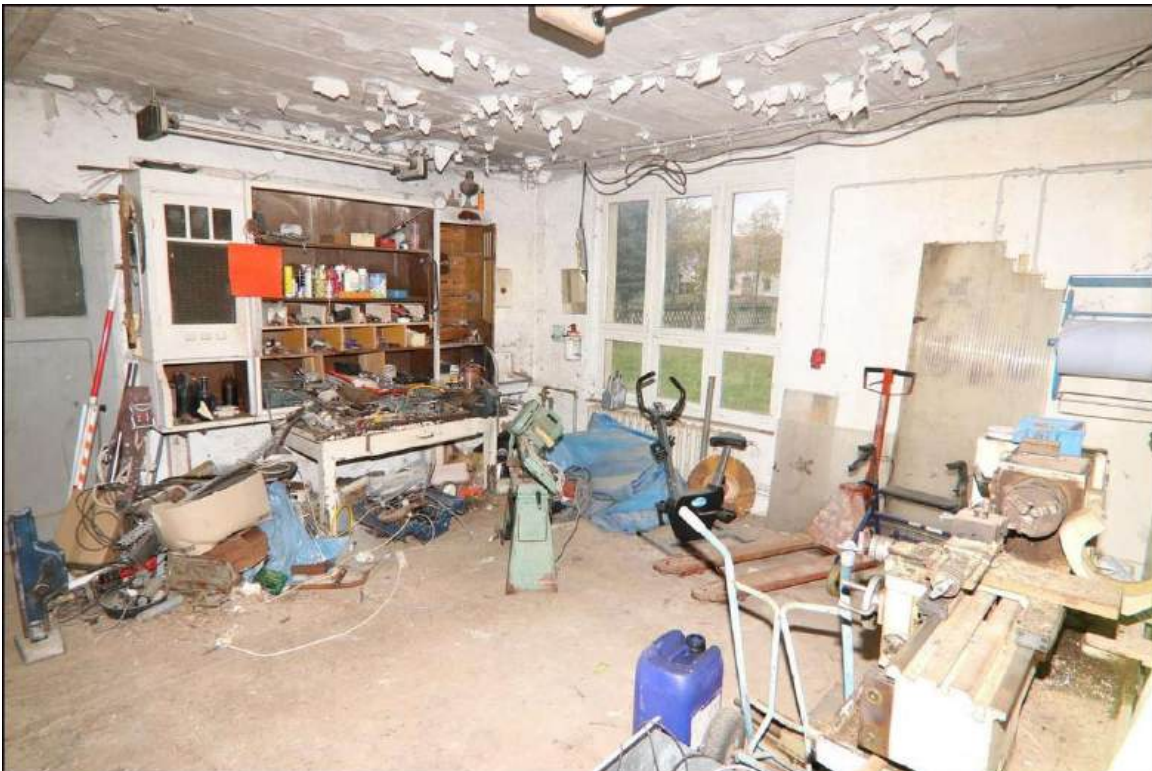
Blick in den Lagerraum im mittleren Teil des Werkstattgebäudes. Unter den Holzfenstern wurden Rippenheizkörper installiert. Die Decke ist massiv ausgeführt. Hier platzt die Farbe teilweise ab. Der Fußboden besteht massiv aus Beton.

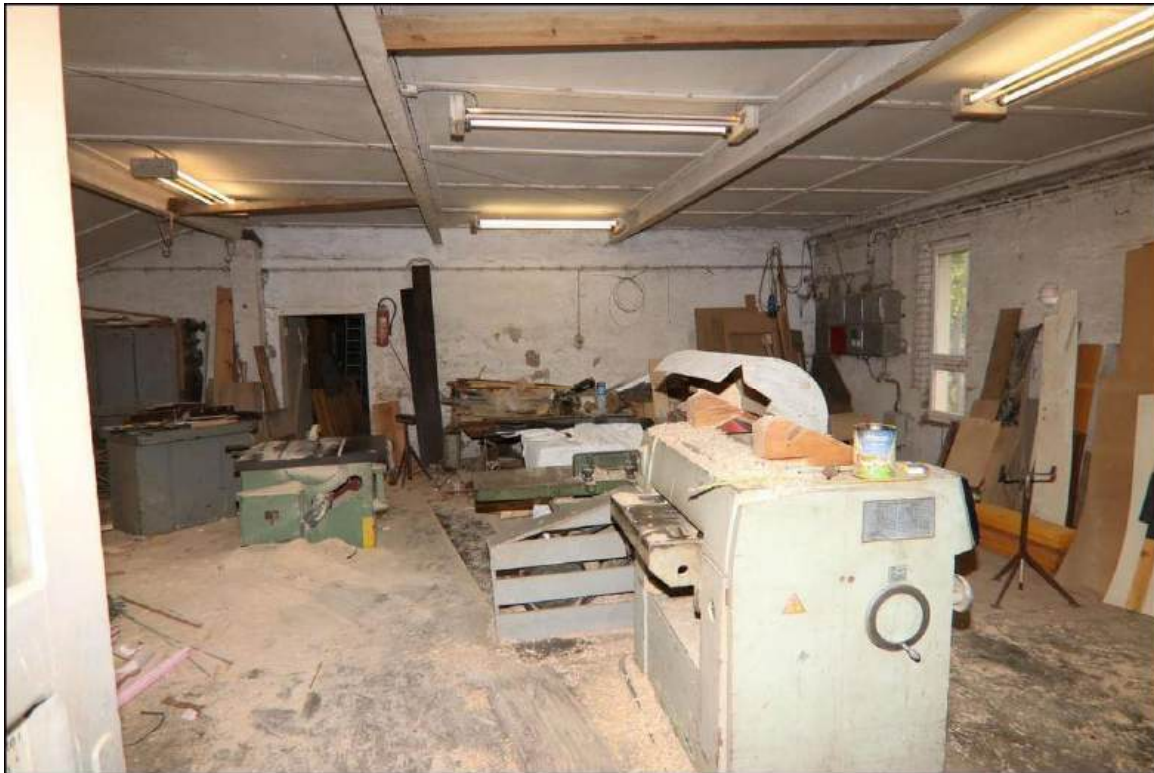
Bild 33

Blick in den Werkstatttraum, der nach links mit einem Anbau erweitert wurde. Hier fand die Holzbearbeitung statt. Die Decke ist hier mit Stahlträgern unterstützt worden. In der Ecke ist neben dem Fenster die Elektroinstallation aus DDR-Zeiten erkennbar.

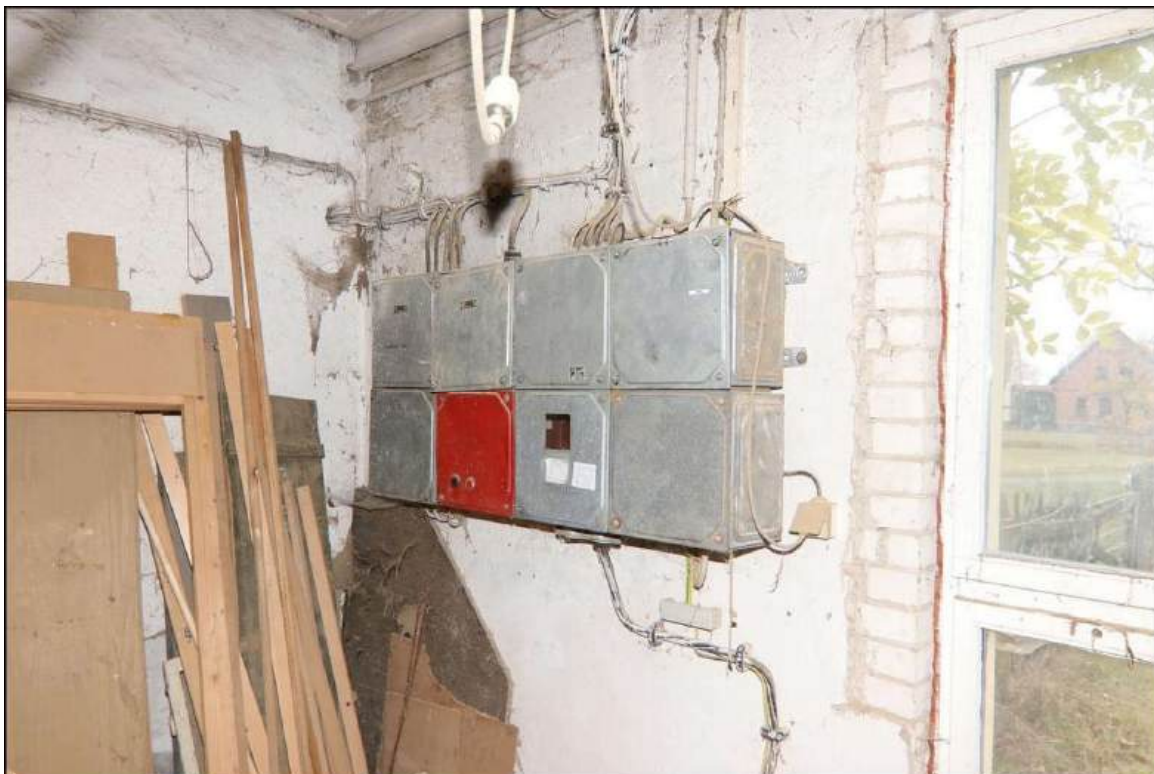
Bild 34

Blick auf die Elektroverteilung im Werkstattgebäude. Diese ist komplett auf Putz installiert. Rechts das Holzfenster stammt auch aus DDR-Zeiten.

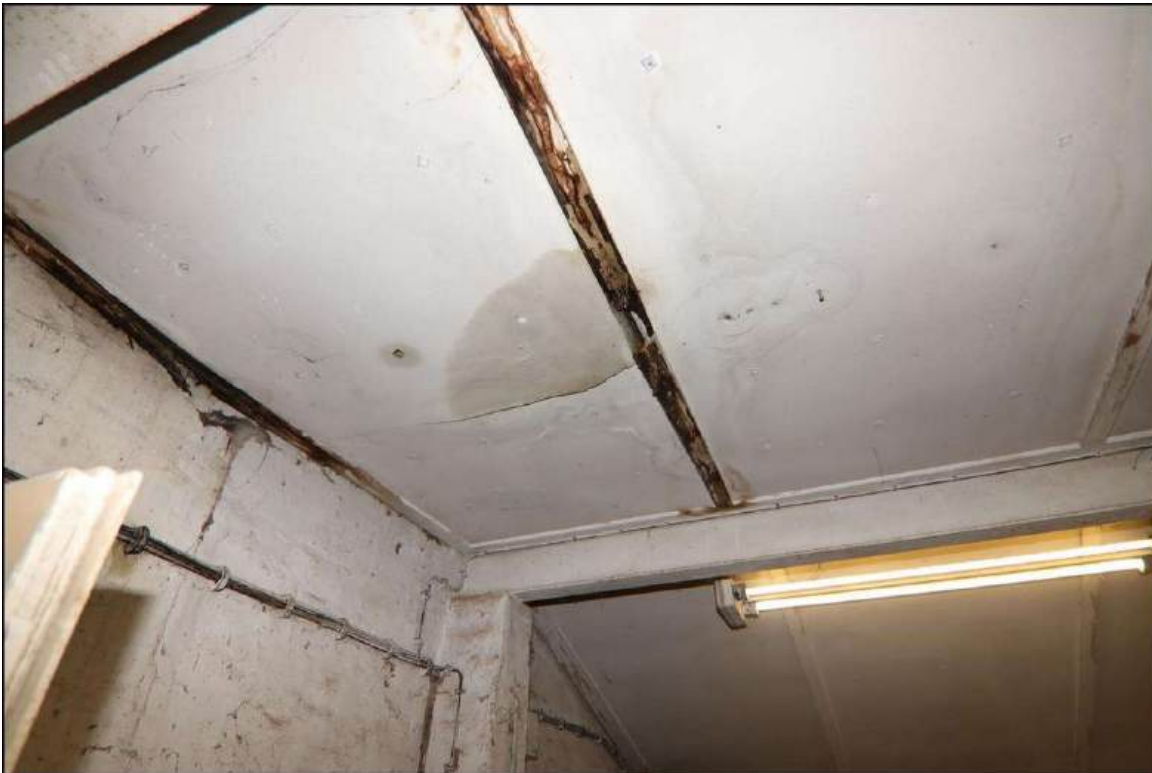
Blick auf eine Deckplatte mit Durchfeuchtungerscheinungen. Hier scheint seit längerer Zeit Niederschlagswasser einzudringen.

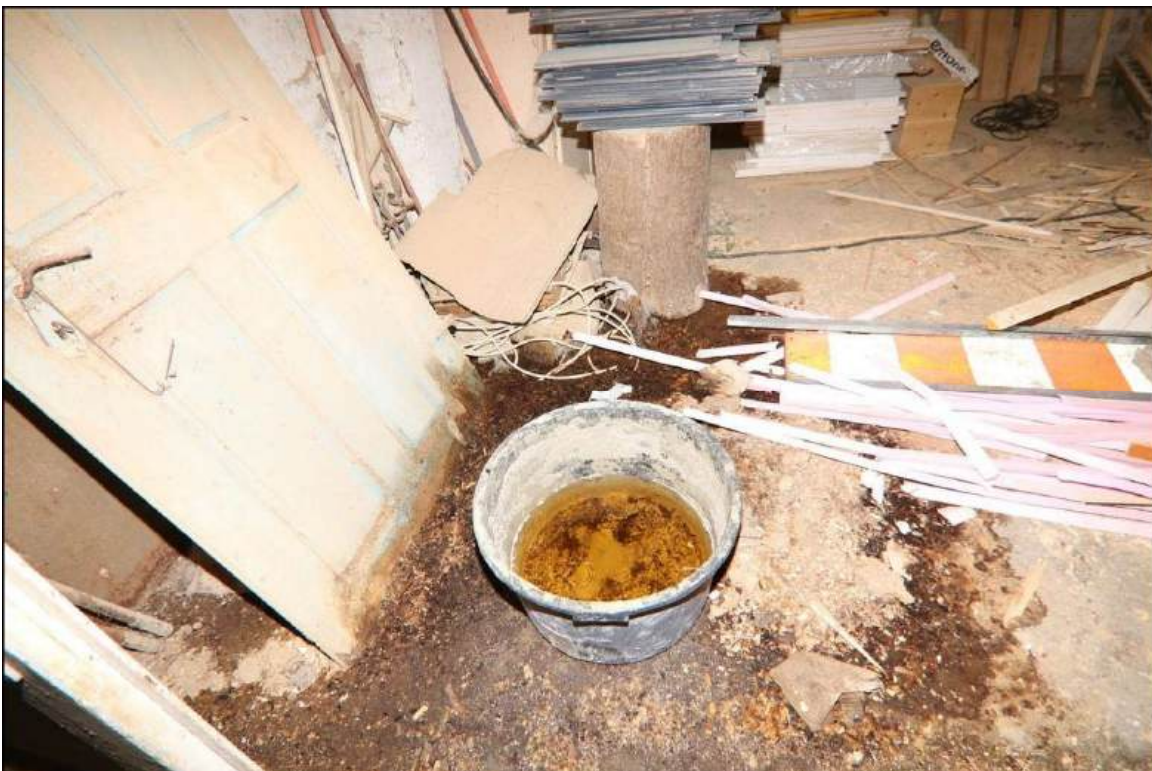
Blick auf dem Bereich unterhalb der Einlaufstelle. Hier ist viele Jahre Niederschlagswasser eingesickert.

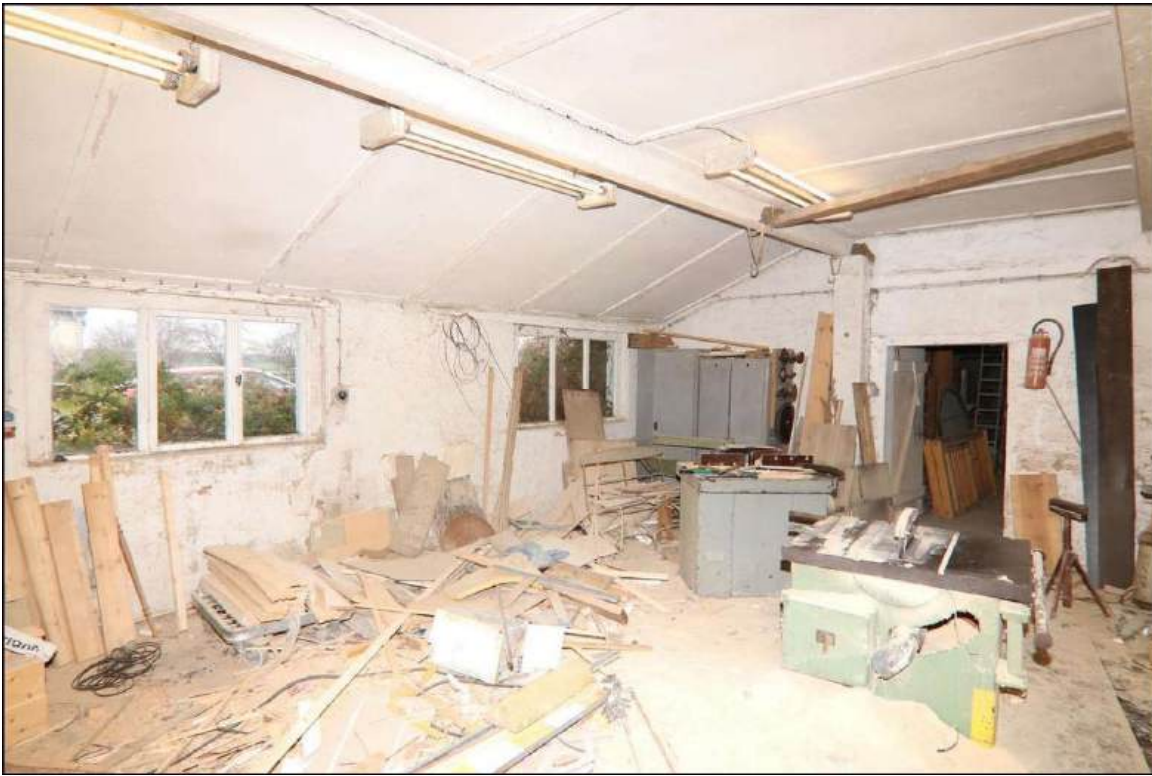
Bild 37

Blick in den Werkstattraum mit dem Anbau in Richtung Hof. Auch hier sind gut die Stahlträger zu erkennen, auf denen die Deckenbalken lagern. Die Fenster zeigen in Richtung Hof. Die erkennbare Tür führt in das Lager I.

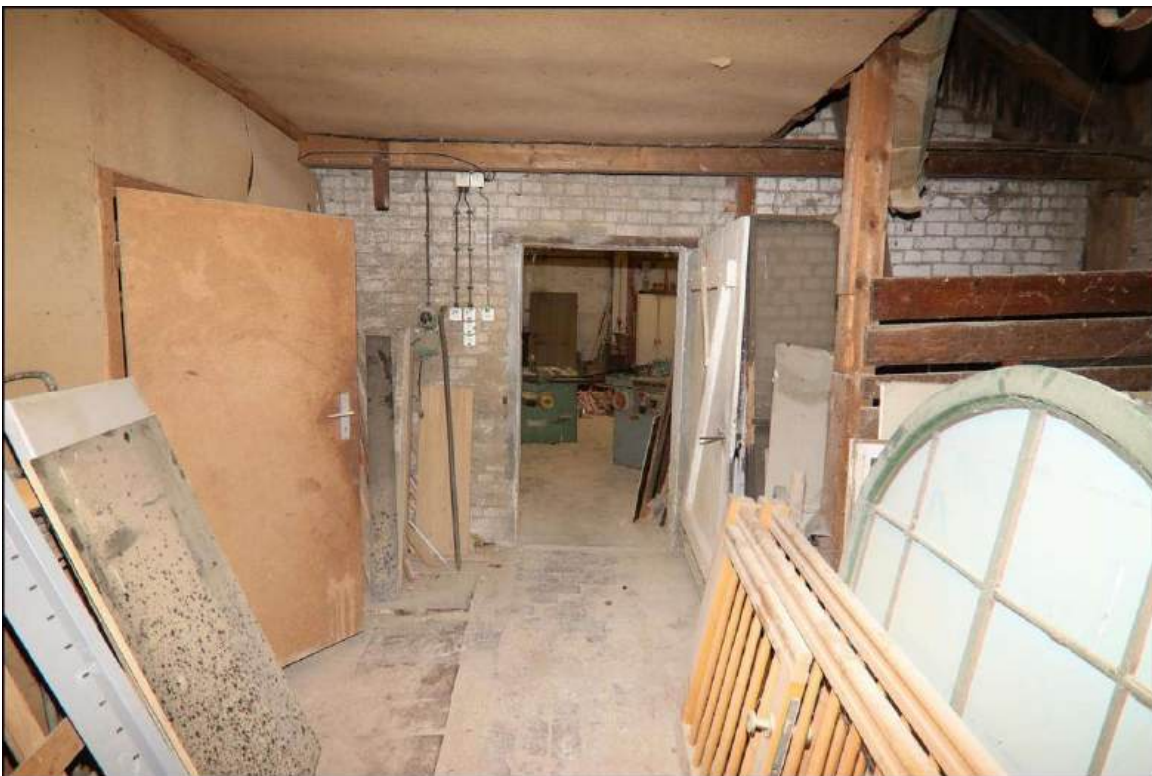
Bild 38

Blick in das Lager I mit dem Durchgang in Richtung Werkstatt. Links ist mit einfachen Platten der Lagerraum II abgetrennt worden. Der Fußboden ist hier massiv in Ziegeln ausgeführt.

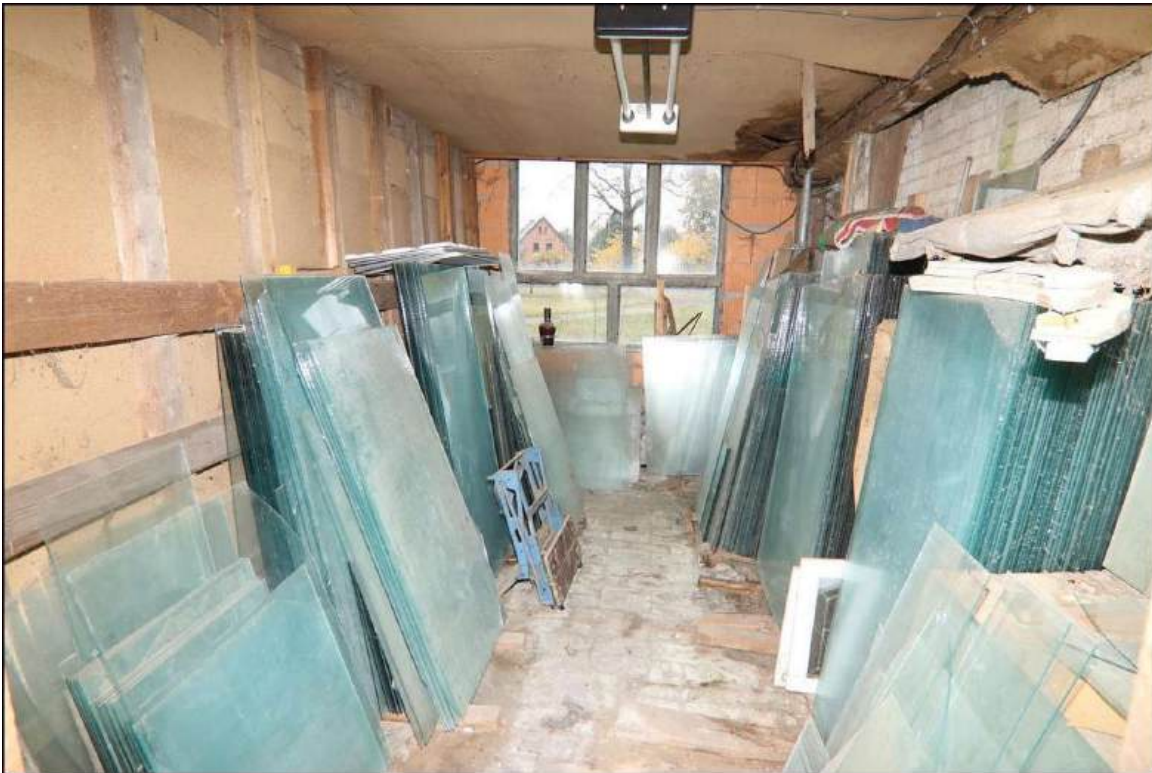
Blick in das Lager II, das zum Lagern von Glasscheiben genutzt wurde. Auch hier sind der Ziegelfußboden und die mit Leichtbauplatten abgehängte Decke erkennbar. Im Hintergrund das Betonfenster. Oben in der Ecke gibt es auch eine feuchte Stelle.

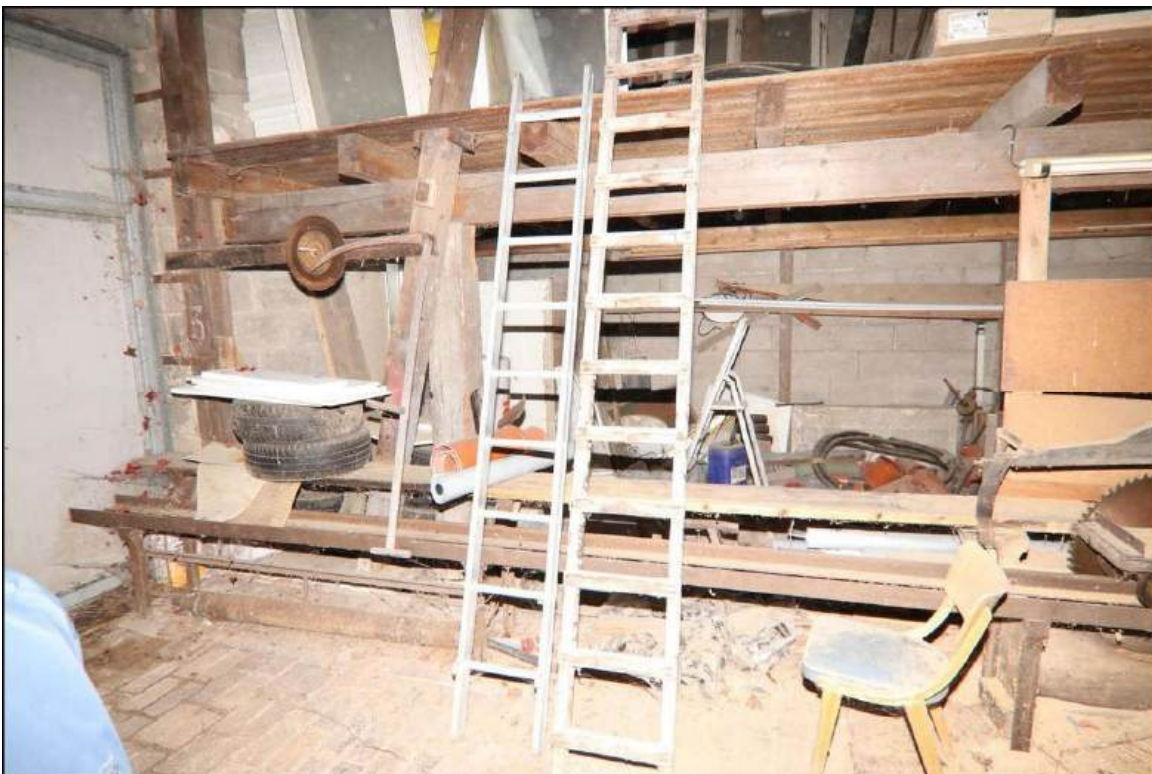
Weiterer Blick in das Lager I. Hier ist gut die Holzkonstruktion für den Boden erkennbar. Links ist die große Metalltür Richtung Hof zu sehen.

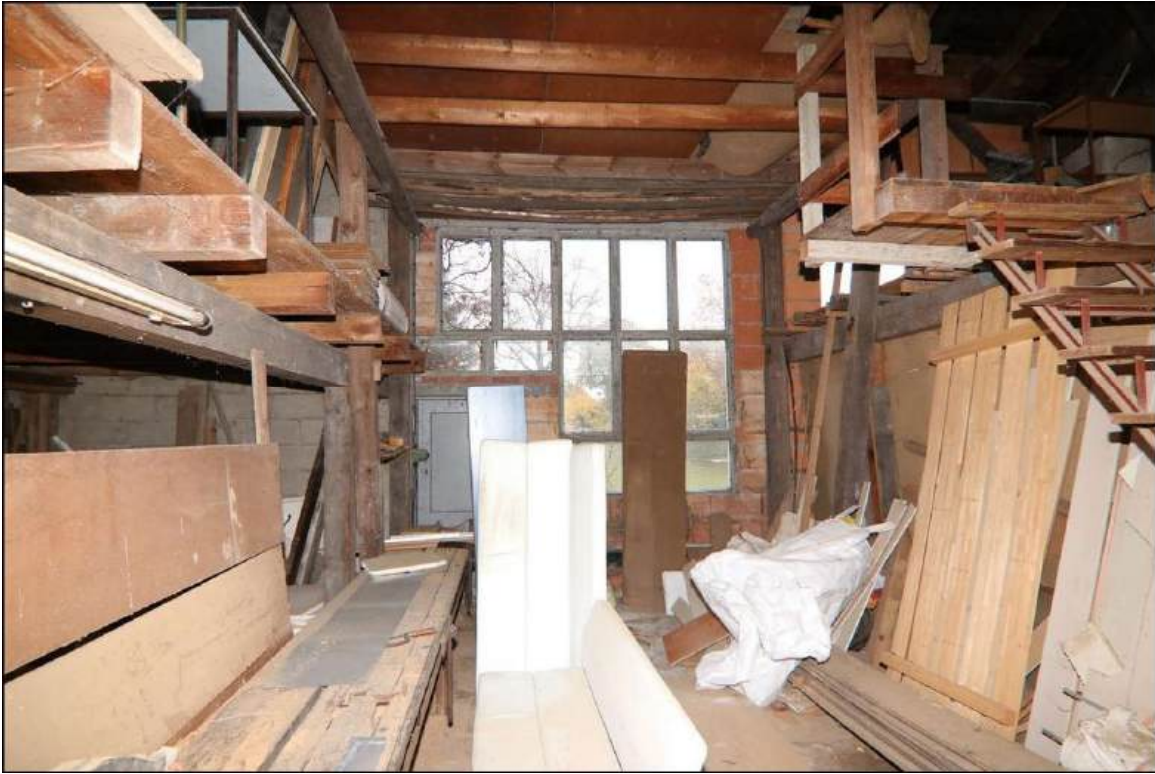
Blick durch das Lager I in Richtung Zufahrt. Rechts ist die Treppe auf die obere Ebene des Lagers zu erkennen. Im Hintergrund ist ein großes Betonfenster mit Metalltür zu sehen.

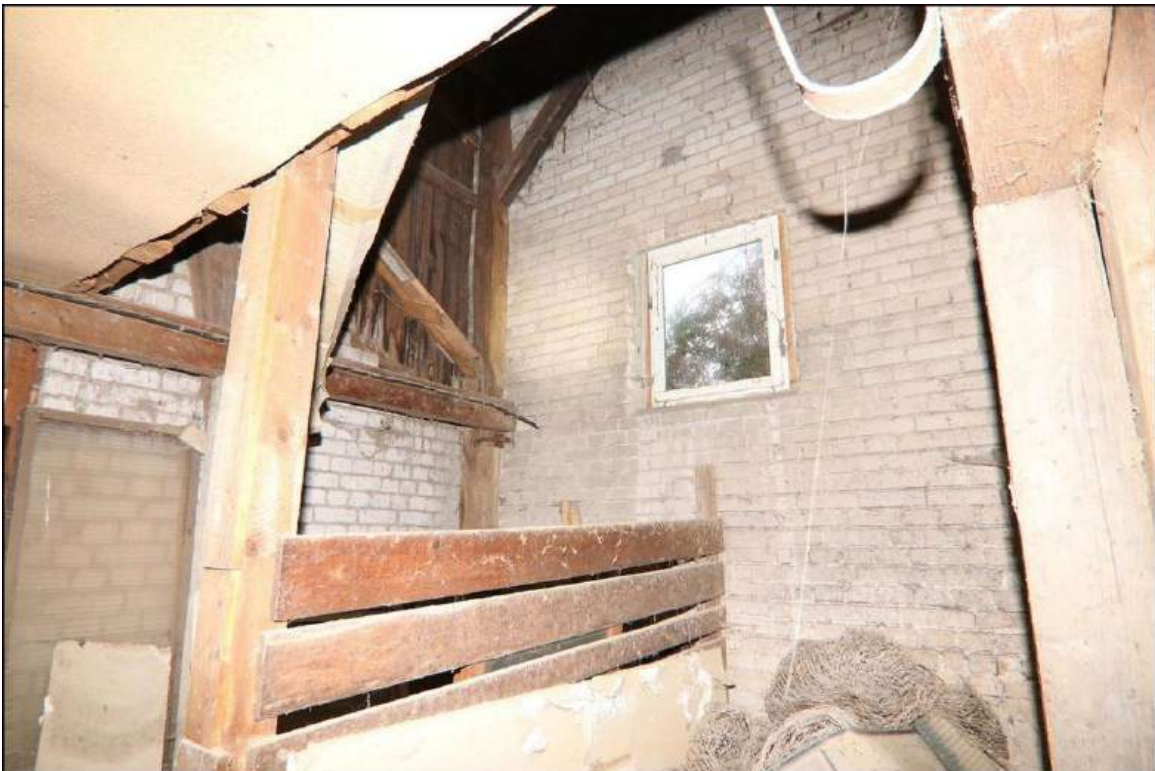
Blick von der Treppe auf den oberen Teil des Lagergebäudes. Hier ist ein höheres Fenster eingesetzt, das durch die Höhe nicht zum Öffnen und zum Schließen zu erreichen ist.

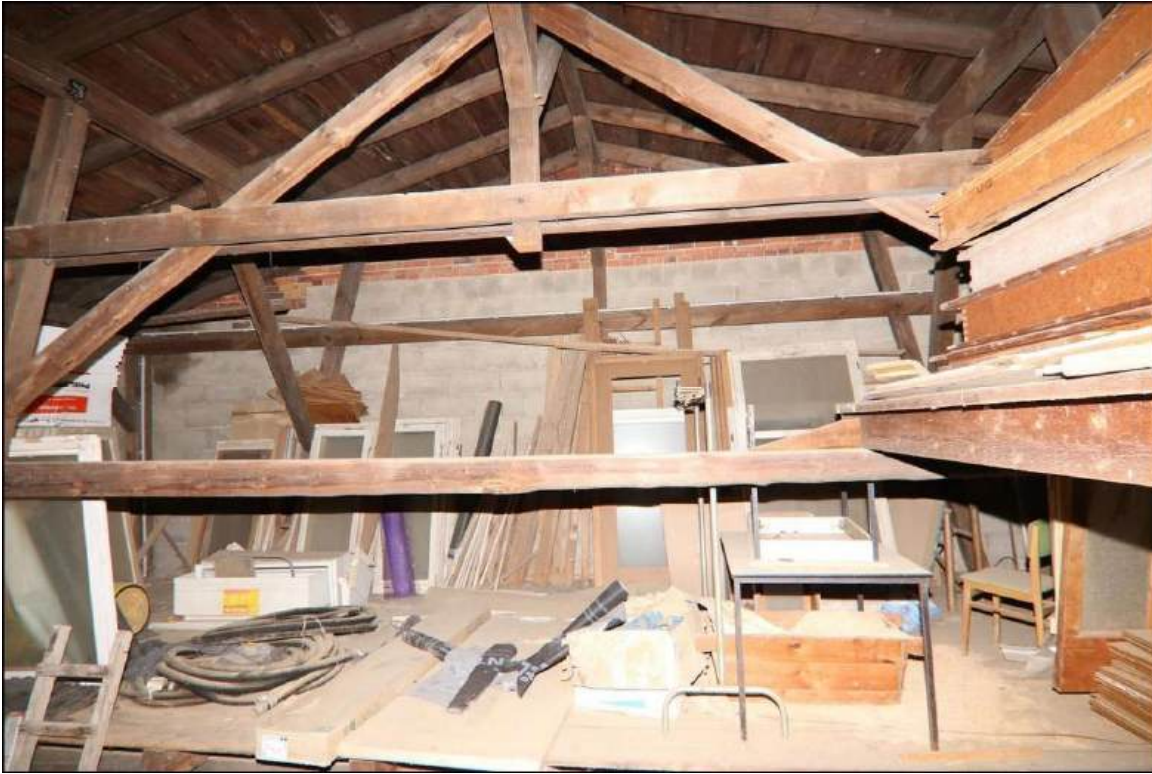
Blick unter das Dach des Lagergebäudes mit dem eingezogenen Zwischenboden. Hier kann man gut die Holzkonstruktion unter dem Dach erkennen. Auf der Holzschalung wurden Wellasbestplatten verlegt. Im Hintergrund das Mauerwerk besteht aus Hohlblocksteinen und Ziegeln.

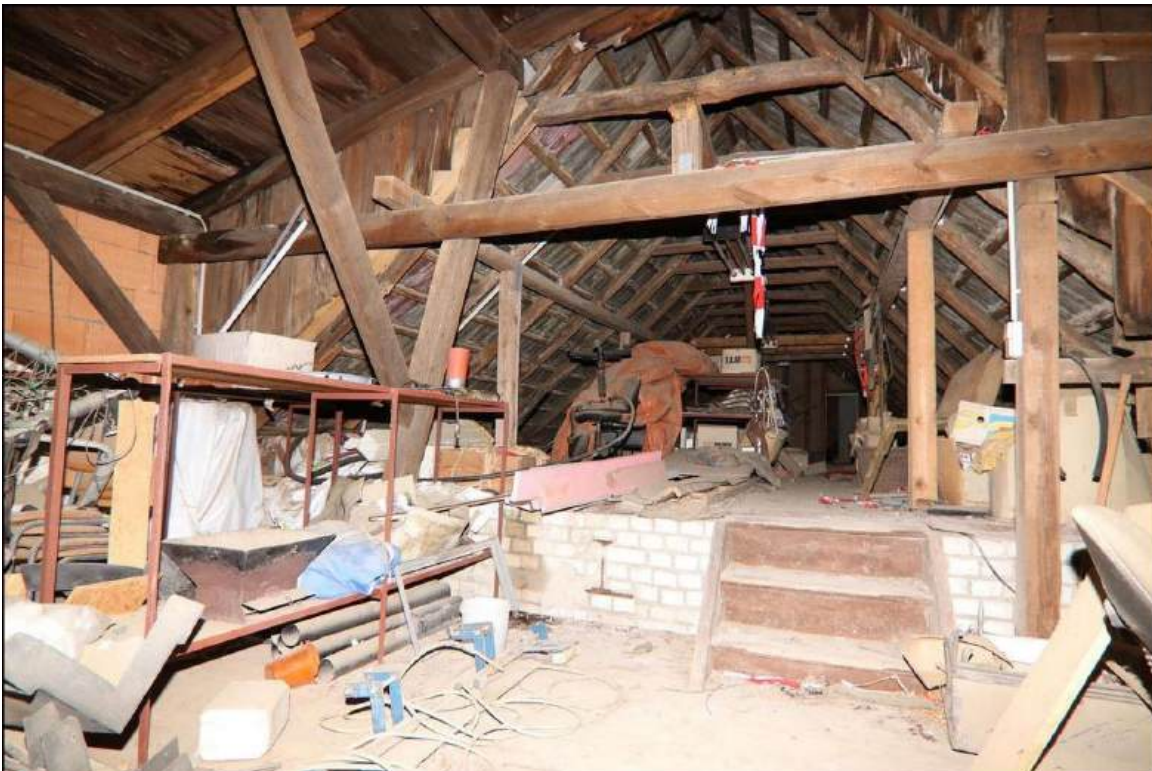
Blick in den Dachraum vom Lagergebäude in Richtung Werkstatt. Hier kann man auch die unterschiedlichen Dachformen erkennen. Rechts oben im Bild ist gut eine durchfeuchtete Stelle vom Dach erkennbar. Nach hinten hin schließt sich das Satteldach über dem Werkstattraum an.

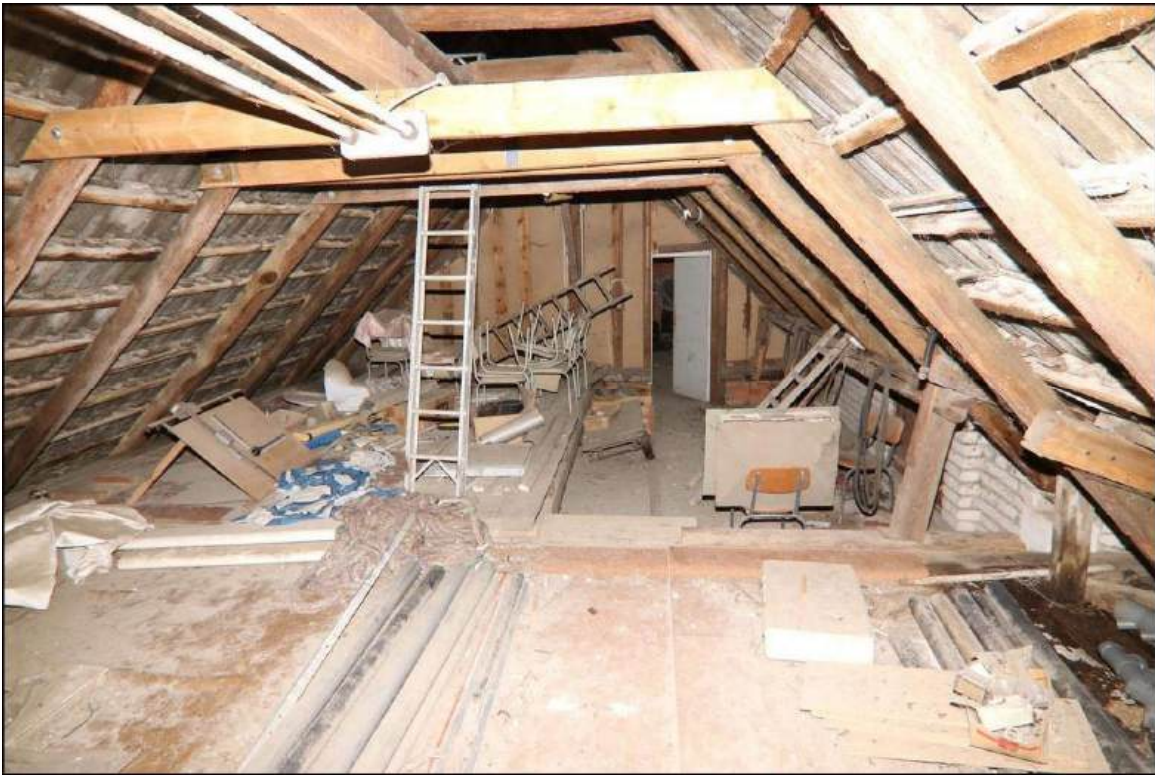
Bild 45

Blick durch das Dachgeschoss über dem Werkstatttraum und dem angrenzenden Lagerraum. Hier kann man gut die Holzkonstruktion vom Satteldach erkennen. Die Betondachsteine sind nass mit einer Mörtelschicht eingedeckt worden.

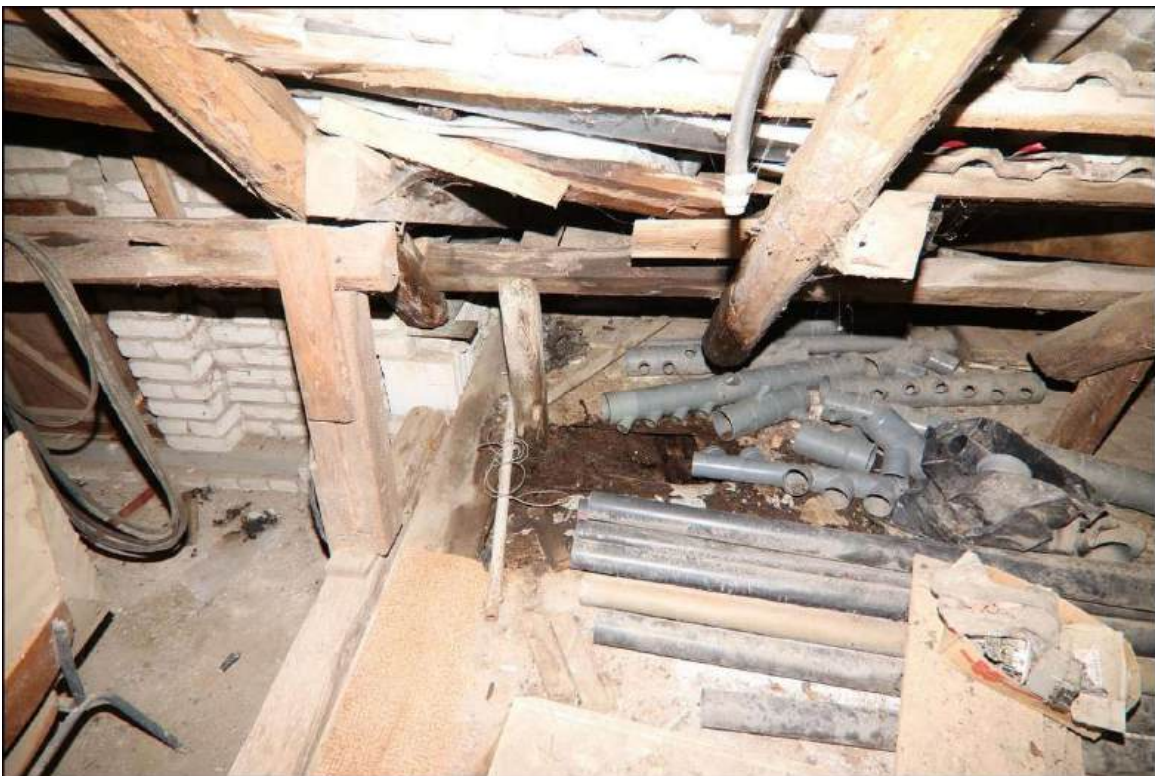
Bild 46

Blick auf eine Gebäudeecke, wo es seit längerer Zeit Niederschläge eindringen. Die Dachbalken sind teilweise von Schaderregen befallen. Hier ist der Übergang vom Satteldach zum hofseitigen Anbau im Bereich des Werkstatttraumes erkennbar.

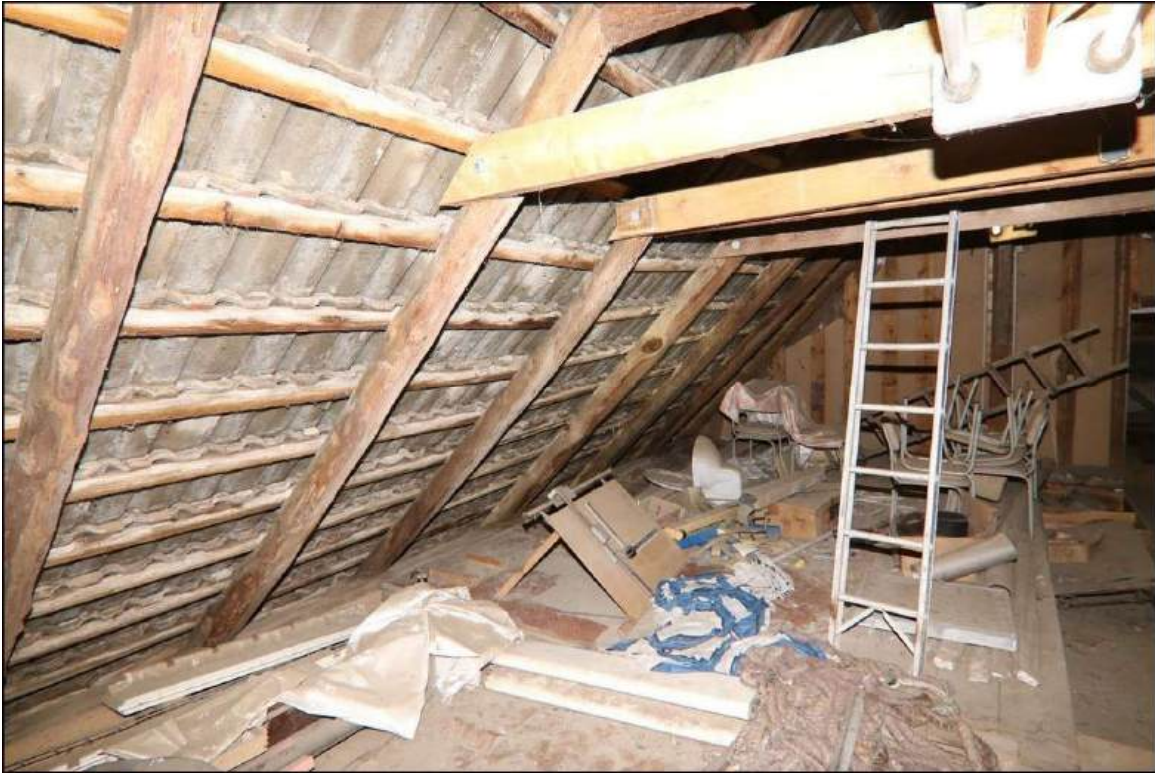
Bild 47

Blick in den Dachraum oberhalb von Werkstatttraum und Lager. Einige Holzbauteile sind erneuert worden, um den historischen Bestand zu verstärken. Links ist noch einmal gut die Dachfläche mit den Betondachsteinen zu erkennen.
