VERKEHRSWERTGUTACHTEN

**für das mit ehemaligen Werkstatt- und Lagergebäuden
bebaute Grundstück**

**in Doberlug-Kirchhain OT Werenzhain,
Werenzhainer Hauptstraße 75**

Aktenzeichen: 15 K 40/23

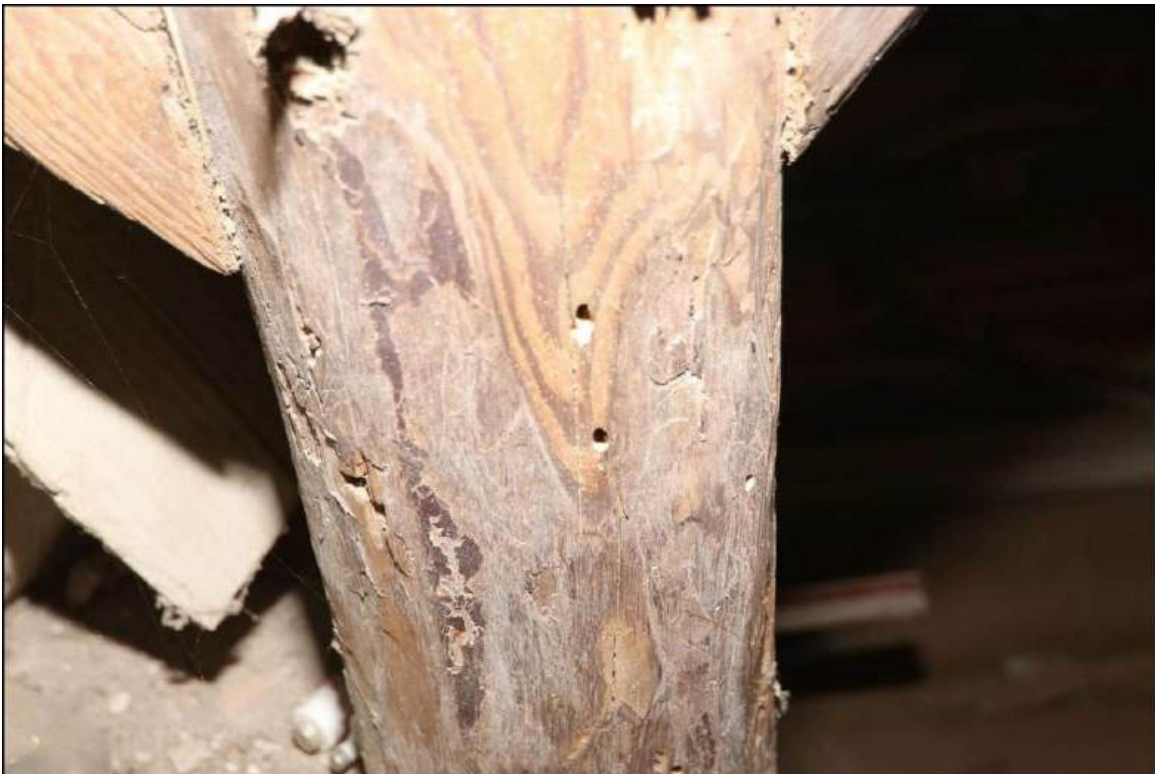
Bild 48

Blick auf einen Dachbalken mit größeren Schlupflöchern, die dem Hausbock zugeordnet werden können. Ob dieser noch aktiv ist, ist nicht bekannt.

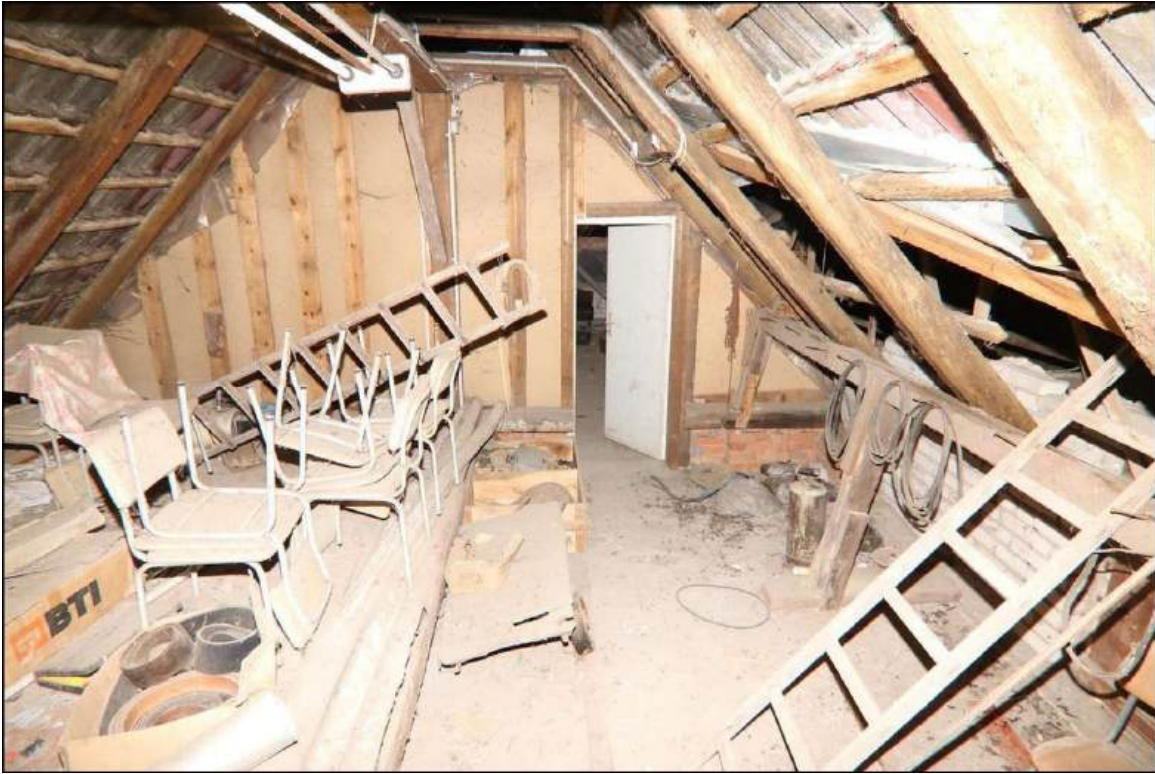
Bild 49

Weiterer Blick in den Dachraum im Übergangsbereich zum Flur und Küche darunter. Die Zwischenwand ist hiermit Holzbauteilen abgetrennt worden.

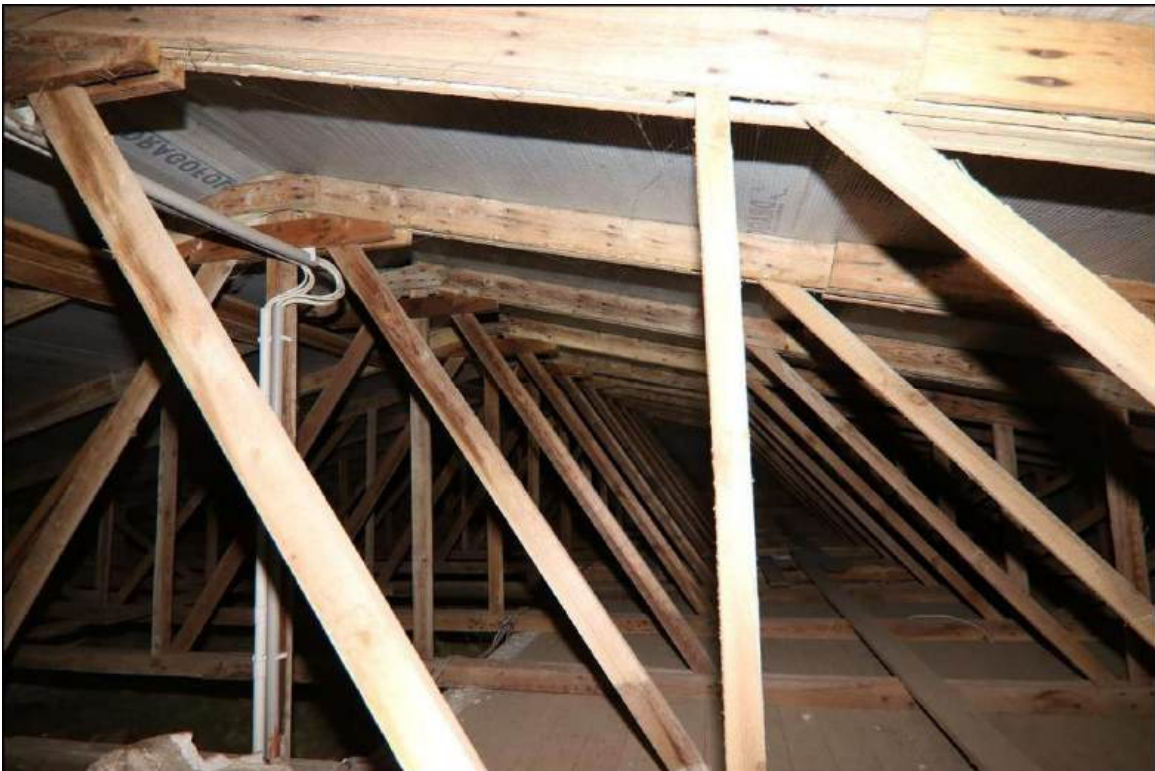
Bild 50

Blick unter dem Dachraum, der oberhalb vom Büro eingerichtet wurde. Hier ist nach oben gut die Unterspannbahn zu erkennen.

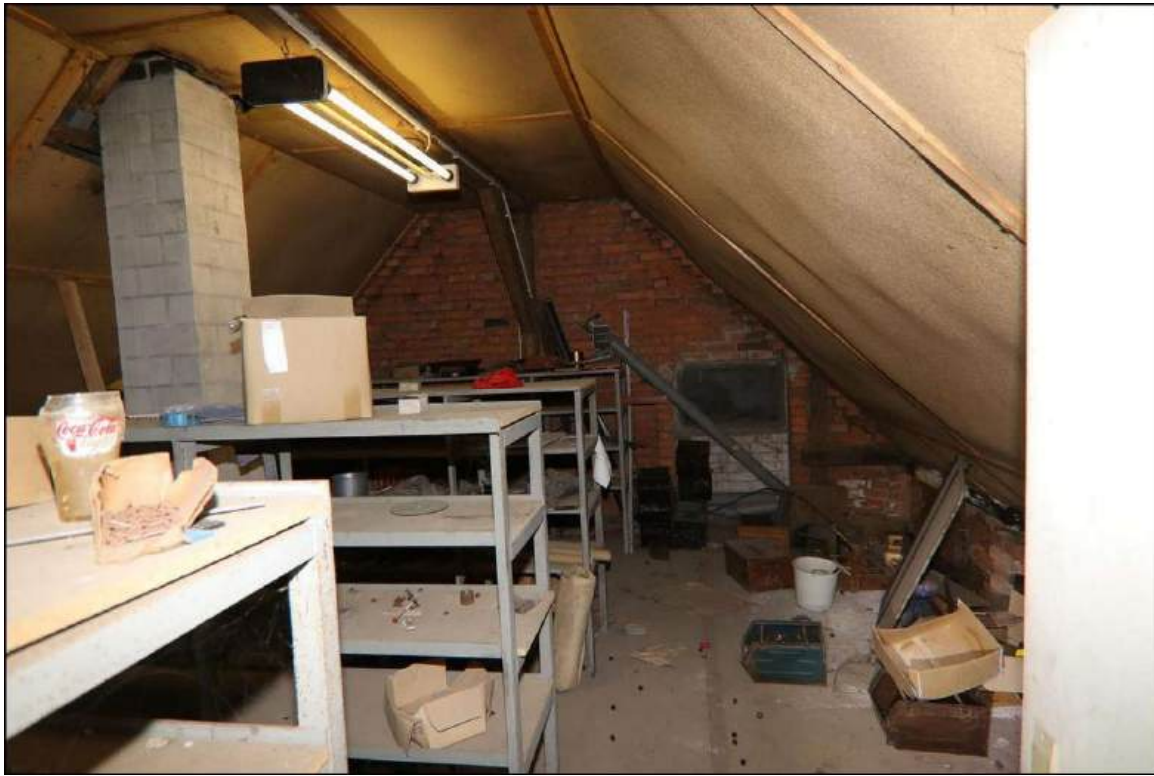
Bild 51

Blick in den südöstlichen Bereich vom Dachraum des Werkstattgebäudes. Hier sind die Dachflächen mit Holzbauplatten abgehängt worden. Der Fußboden ist massiv ausgeführt. Im Hintergrund ist die Giebelwand zu sehen. Dieser Bereich dürfte etwa über dem Stall liegen.

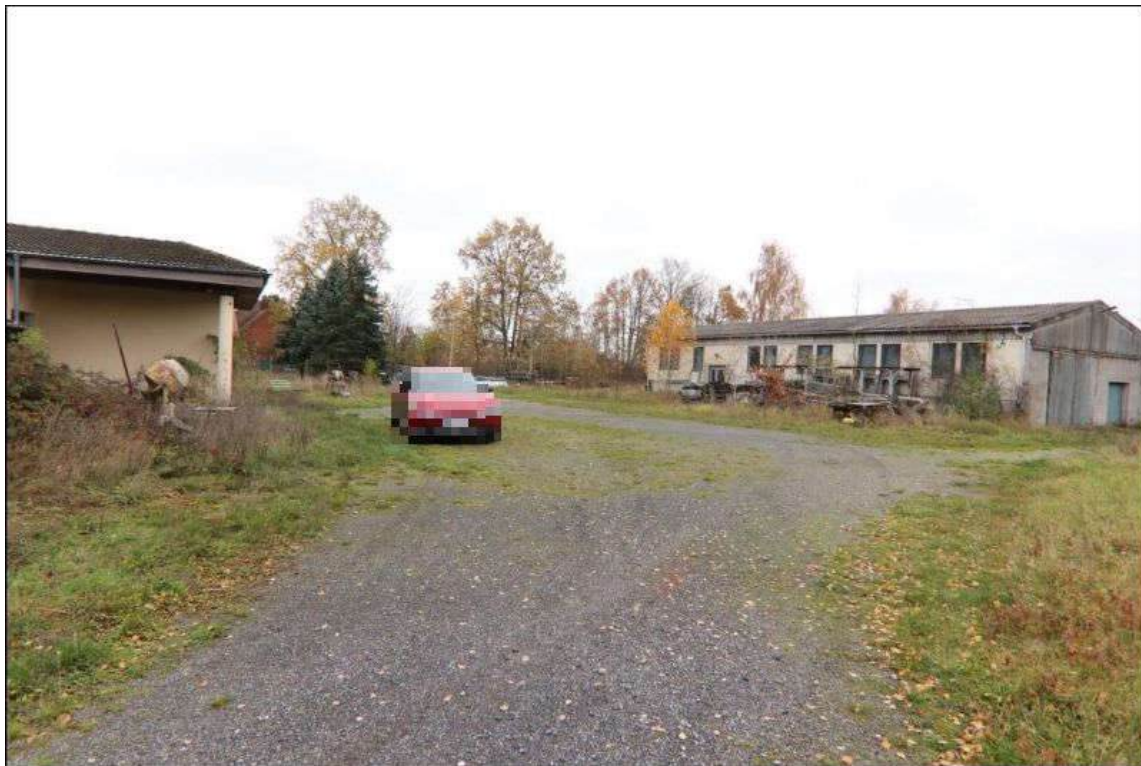
Bild 52

Blick über den Hof in südliche Richtung. Im Hintergrund ist die Lagerhalle zu erkennen, die ebenfalls mit Wellasbestplatten eingedeckt wurde.

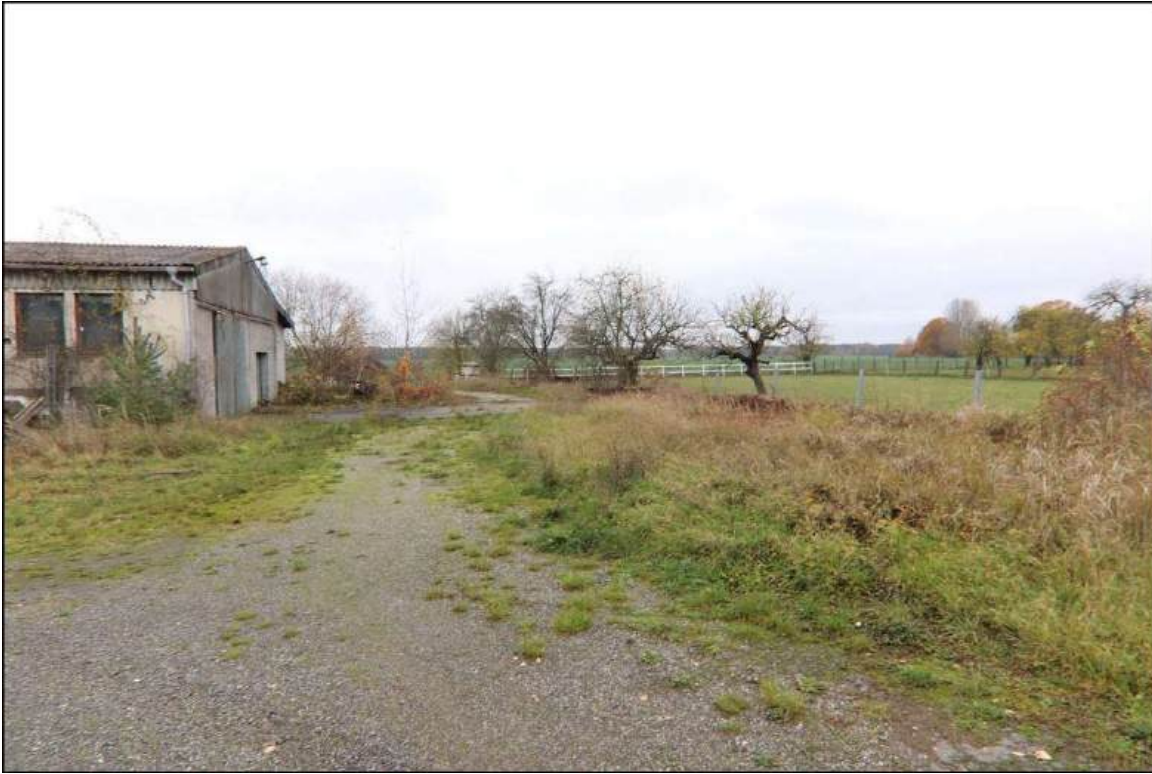
Blick in südwestliche Richtung über das Flurstück 431. Links ist die Lagerhalle zu erkennen und rechts im Bereich der Zäune liegt etwa die Grenze vom zu bewertenden Flurstück 431. Auch hier sind die Zufahrten zu den Gebäuden und um die Halle mit Schotter oder Betonplatten befestigt worden.

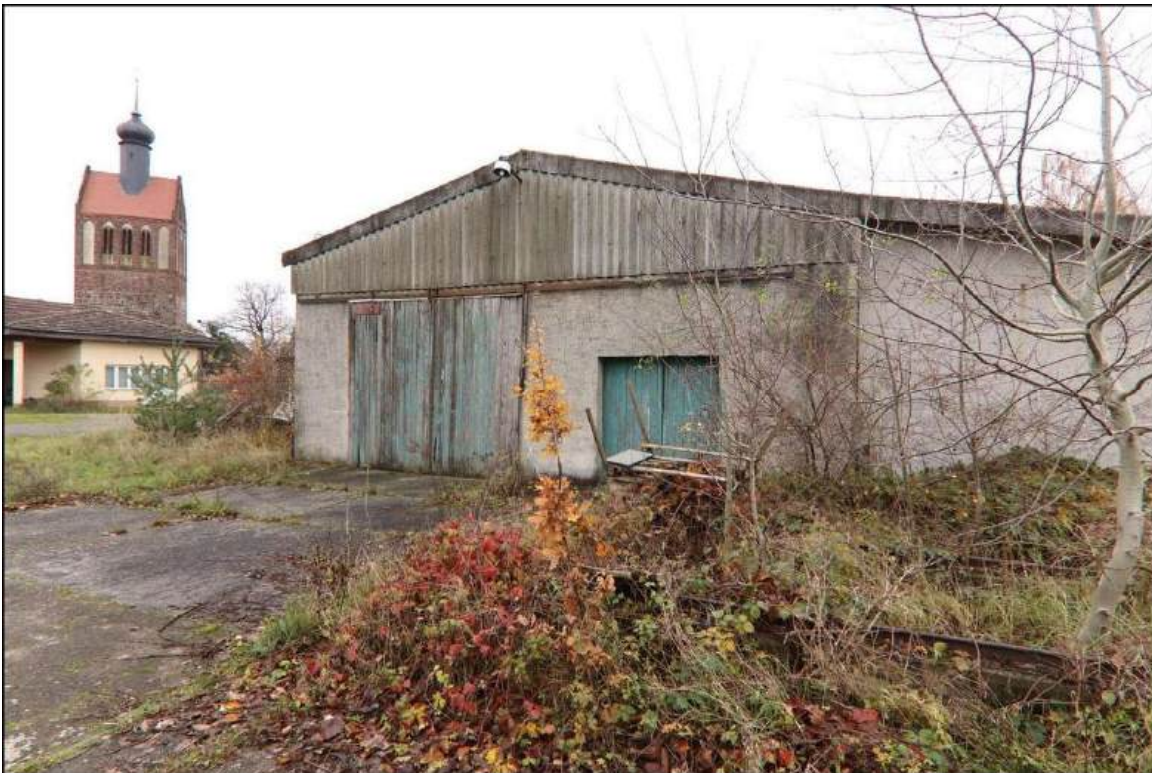
Blick auf die nordwestliche Giebelseite des Lagergebäudes. Hier wurde der obere Giebel auch mit Wellasbestplatten verkleidet. Darunter ist eine große Schiebetür aus Holz erkennbar.

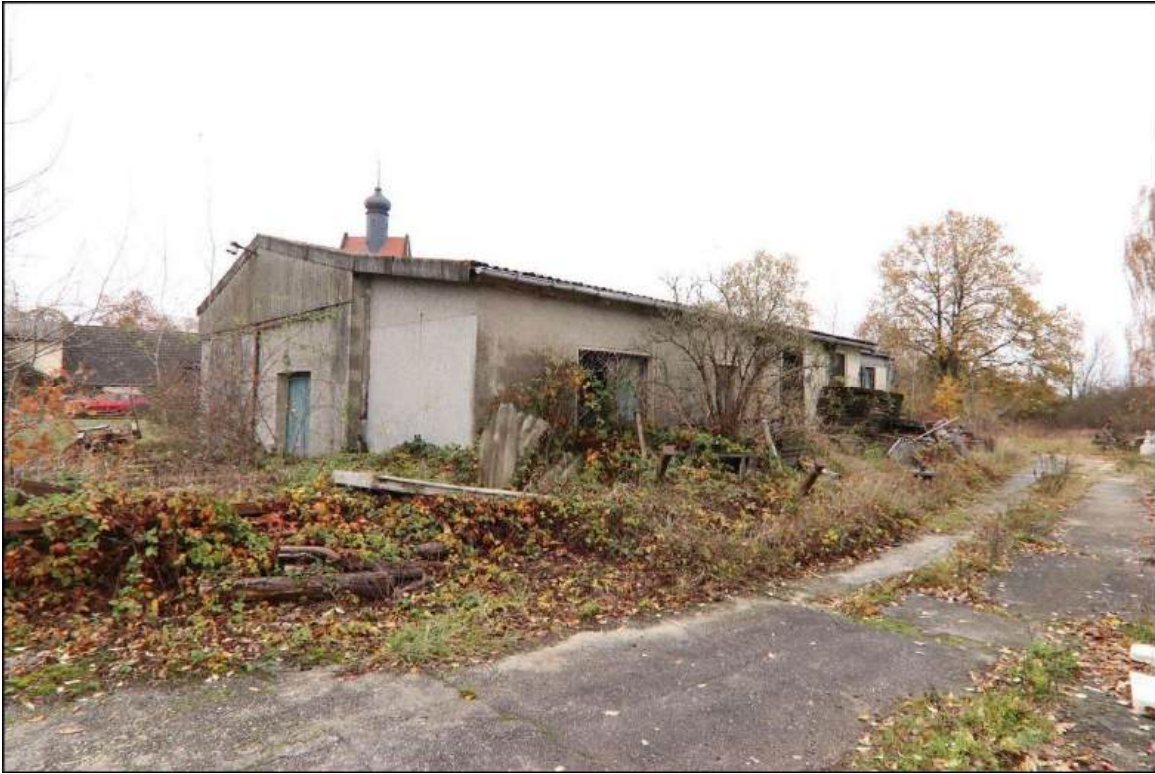
Bild 55

Blick in nordöstliche Richtung auf die südwestliche Seite der Lagerhalle. In diesem Bereich gibt es einen kleinen Anbau. Um das Gebäude herum ist eine Betonplattenstraße angelegt worden. Auf den Flächen rechts und links davon lagern Bauschutt und Unrat.

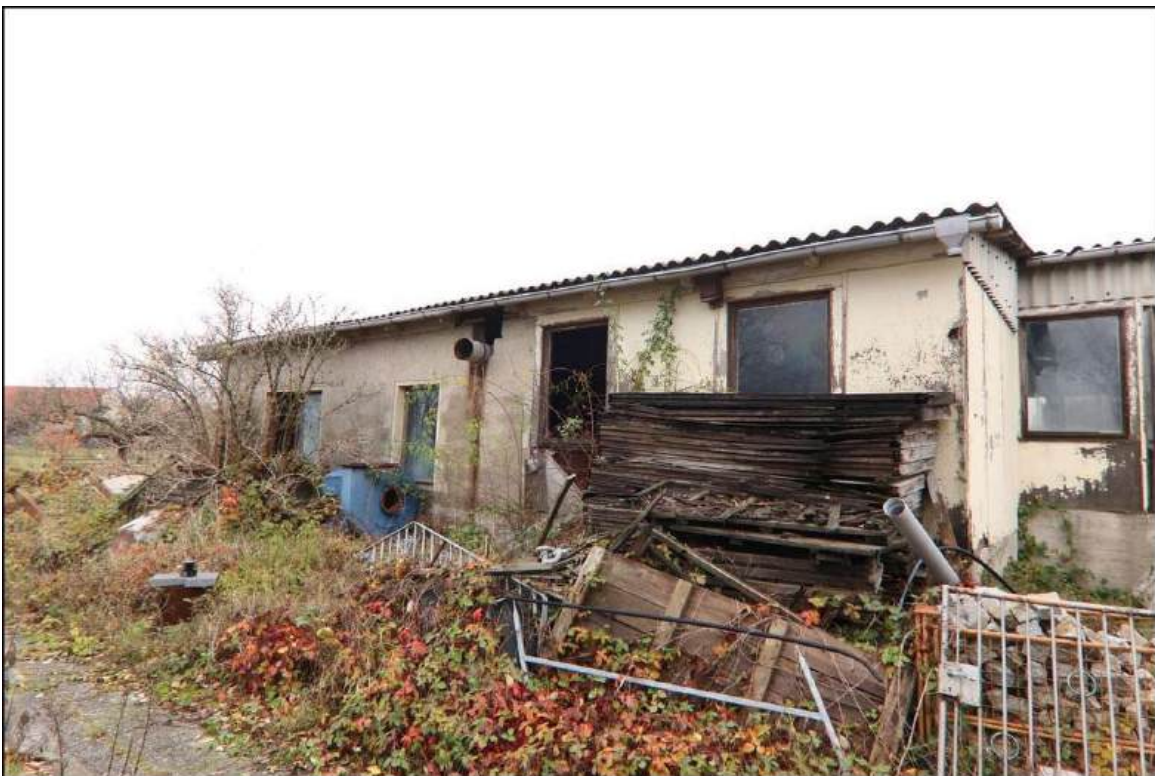
Bild 56

Blick auf den Anbau, der teils massiv und teils als Leichtbau ausgeführt wurde. Die Decke ist mit Wellasbestplatten verkleidet. Auch die Leichtbauplatten der Wände dürften aus Wellasbestmaterial bestehen.

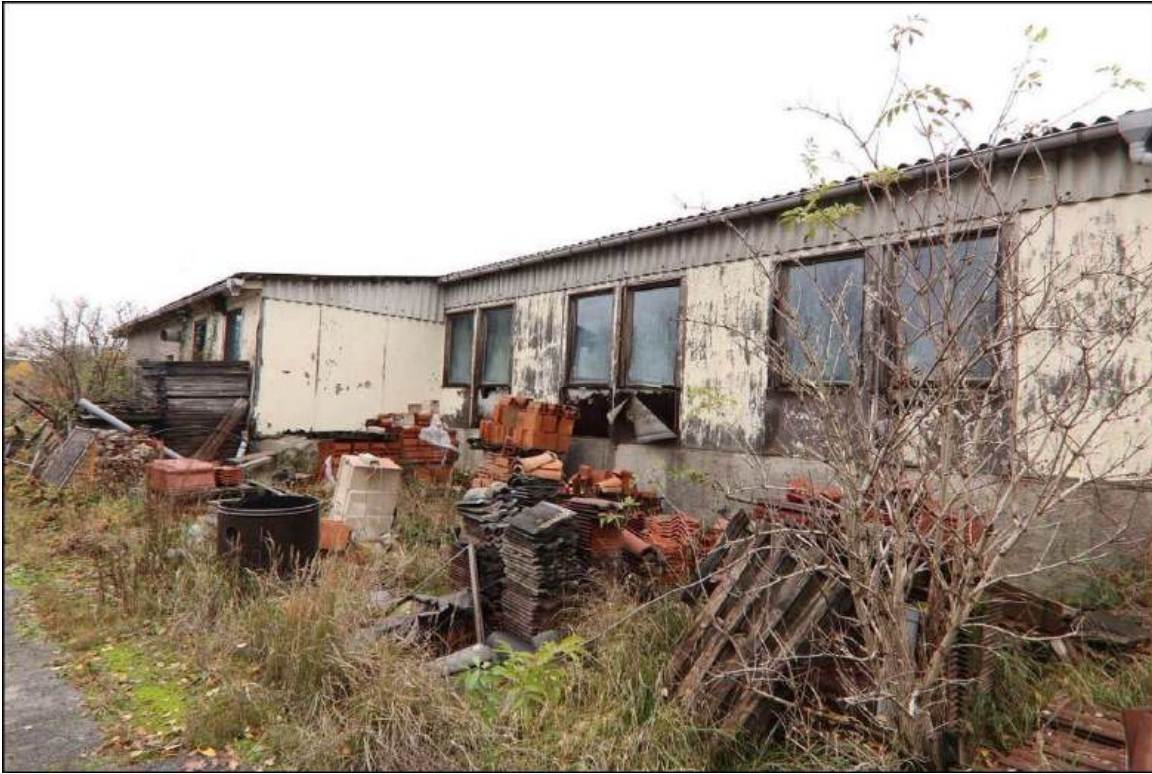
Weiterer Blick auf die Südseite der Lagerhalle. Hier sind gut die Leichtbauwände mit den Fensterbändern dazwischen zu erkennen. Der Sockel der Halle ist massiv ausgeführt.

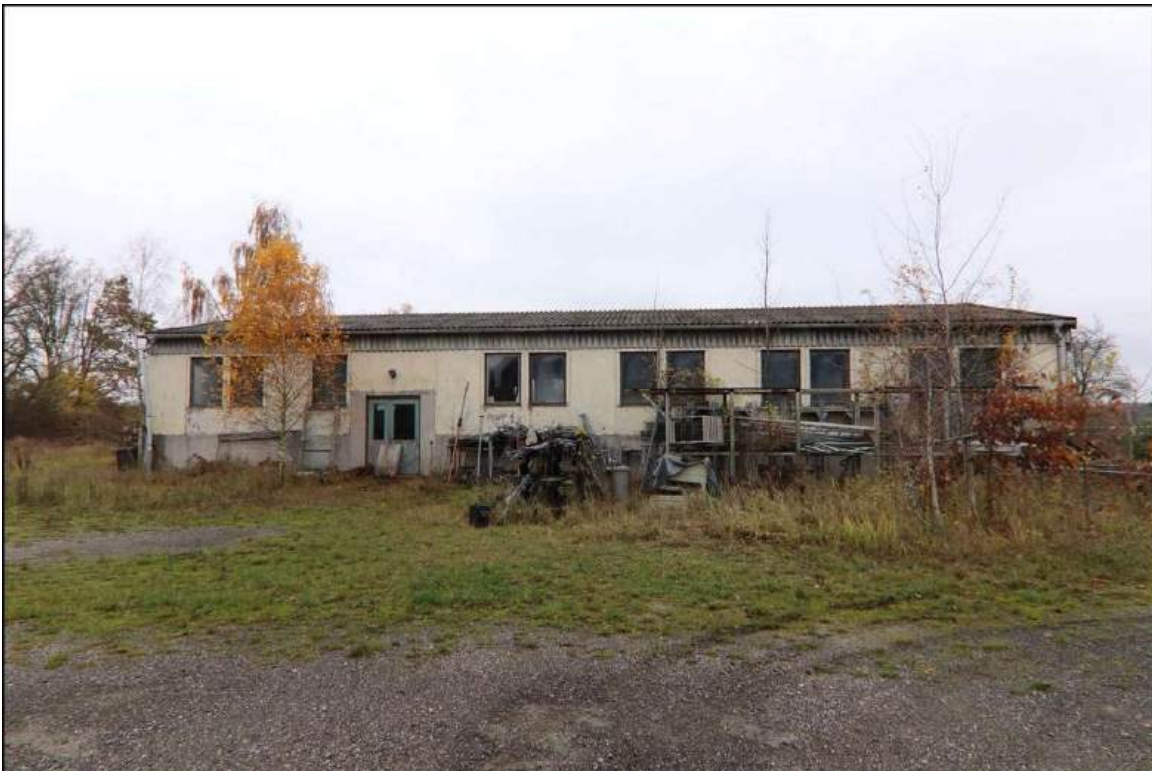
Blick vom Hof auf die Nordseite der Lagerhalle. Hier kann man auch wieder gut die Leichtbauplatten mit den Fensterbändern erkennen, die auf einem massiven Sockel montiert wurden. Das Satteldach mit Wellasbestplatten ist auch gut erkennbar.

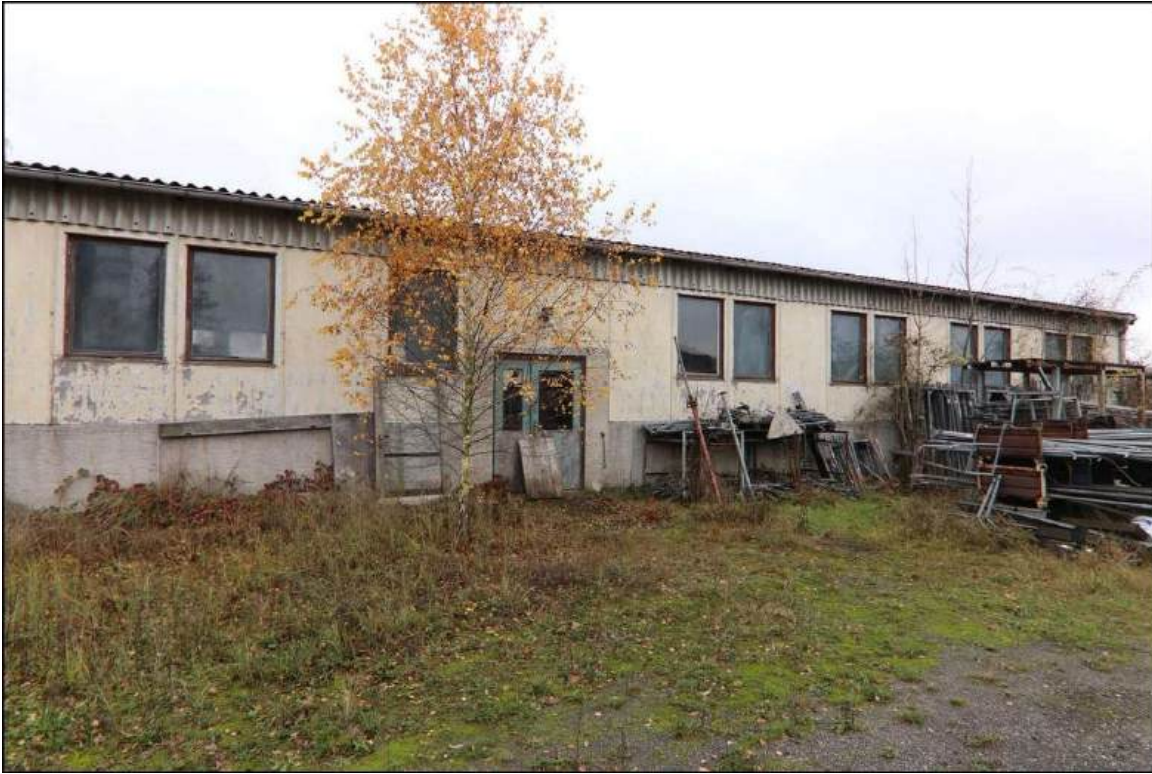
Weiterer Blick auf die Nordseite der Lagerhalle mit den Leichtbauplatten und den Fenstern. Im Erdgeschoss gibt es eine Eingangstür.

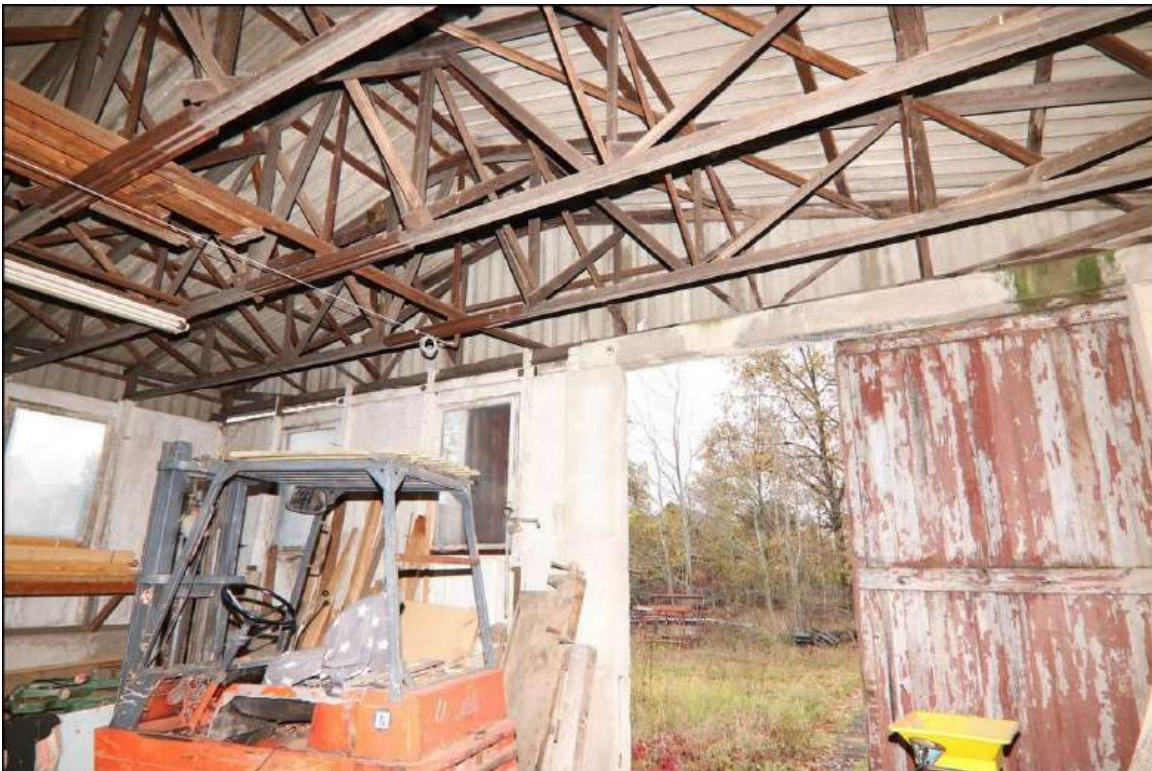
Blick unter das Satteldach der Lagerhalle. Dieser Giebelbereich der Wände wurde massiv ausgeführt. Nach oben hin kann man gut die Dachsparren mit den Wellasbestplatten erkennen. Das Schiebetor ist aus Holz.

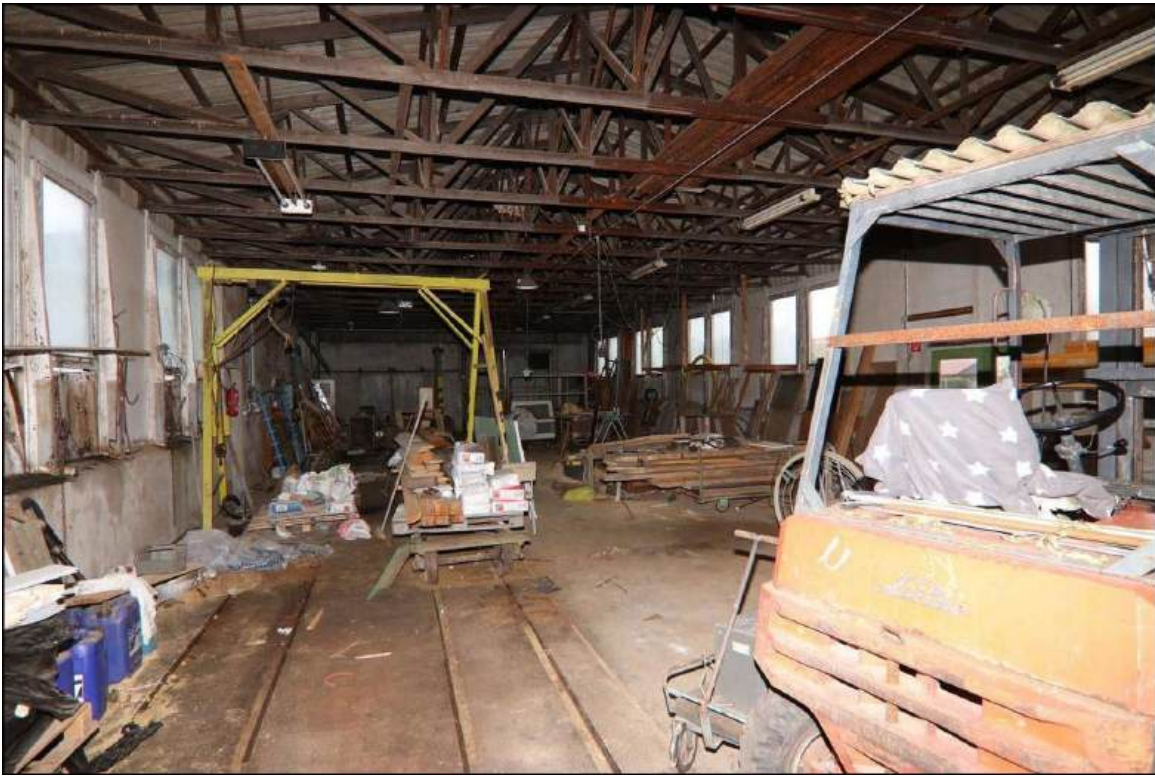
Bild 61

Blick durch die langgezogene Lagerhalle auf dem Bewertungsflurstück 431 in Werenzhain. Die Lagerhalle wurde früher als Sägewerk genutzt, daher die Schienen auf dem Fußboden.

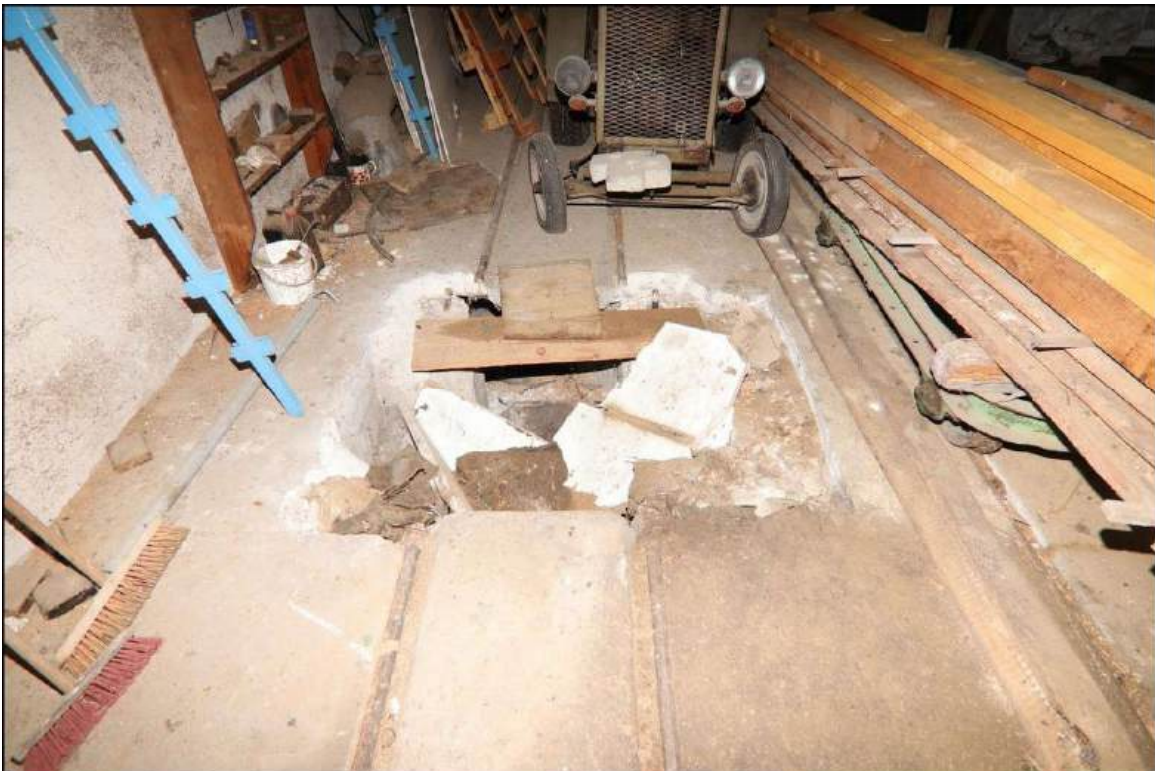
Bild 62

Blick auf ein Loch im Fußboden, das vergrößert wurde. Gut kann man hier die Schienen für den Transport der Holzstämmen und der Bretter erkennen.

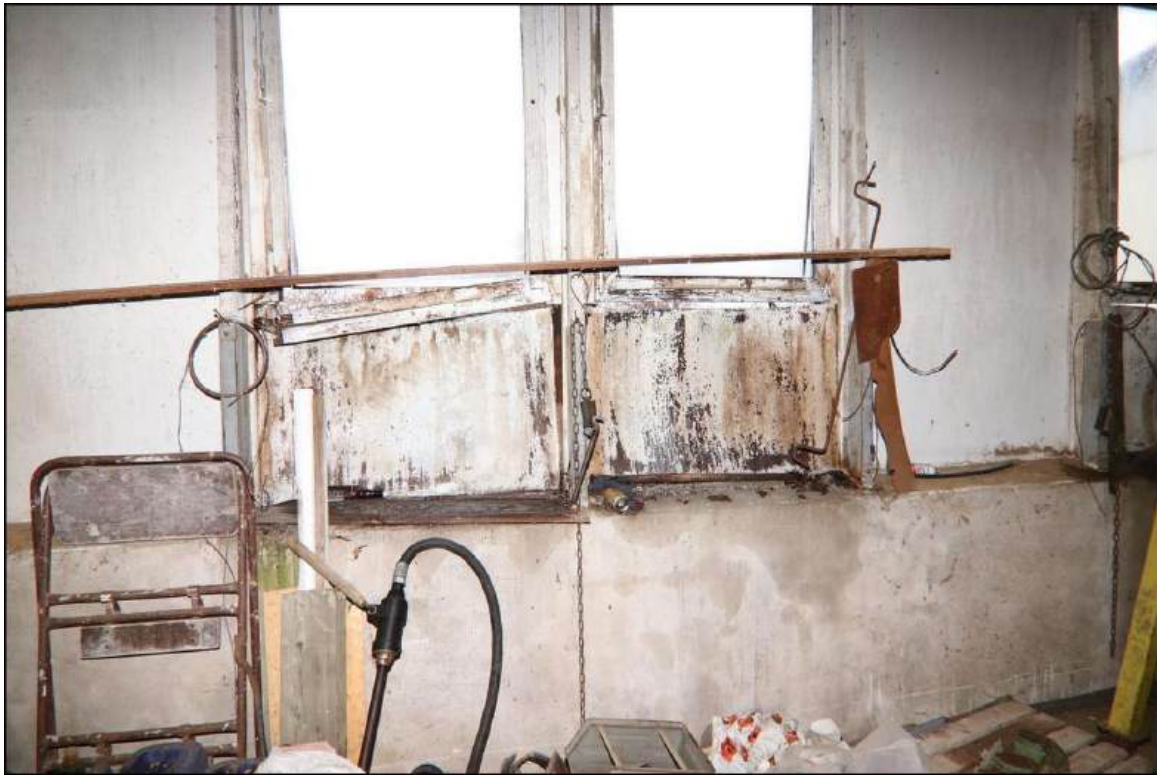
Bild 63

Blick auf die einfachen Holzfenster in der Leichtbauwand über dem massiven Sockel von innen. Die unteren Teile der Scheiben wurden durch Holzplatten ersetzt.

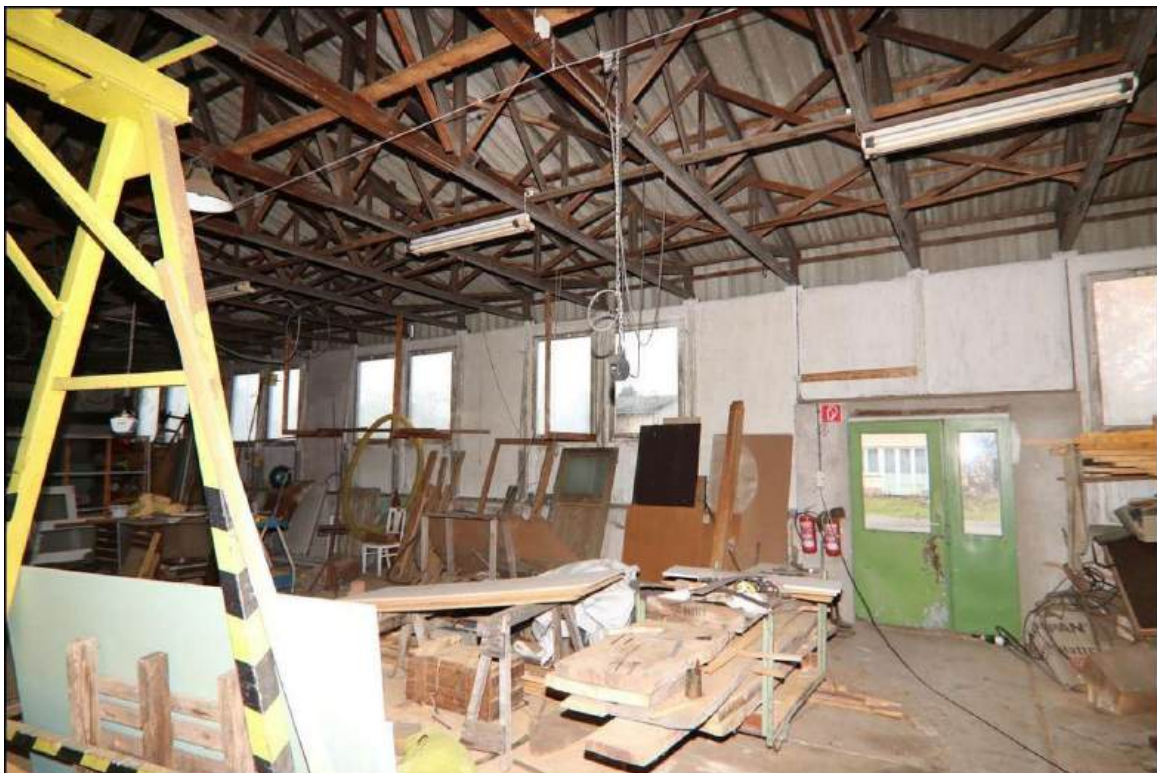
Bild 64

Blick durch die langgezogene Halle mit der Tür in Richtung Hof. Um die Tür herum wurde die Wand massiv ausgeführt, ansonsten sind Leichtbauplatten verwendet worden. Im Bereich des Daches ist der Holzdachstuhl mit den Wellasbestplatten auf dem Dach erkennbar.

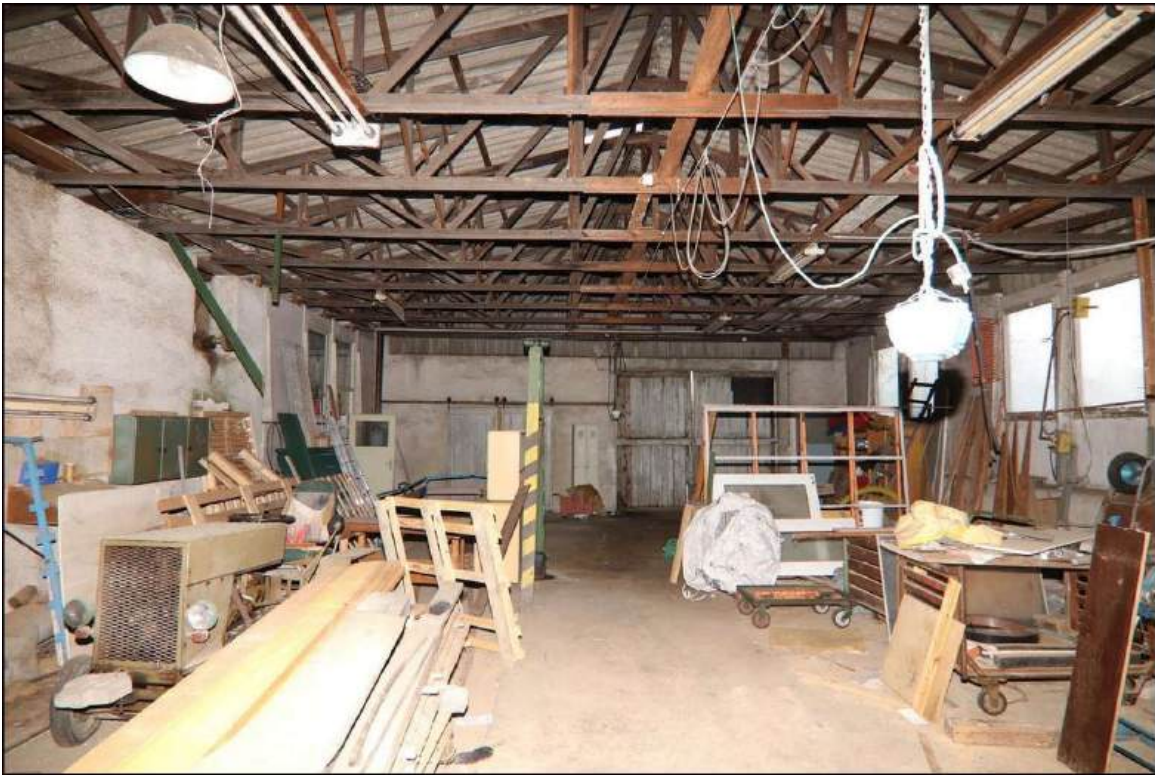
Bild 65

Blick in nordwestliche Richtung durch die Halle, die früher als kleines Sägewerk genutzt wurde. Im Hintergrund befindet sich eine Schiebetür, die nach außen führt.

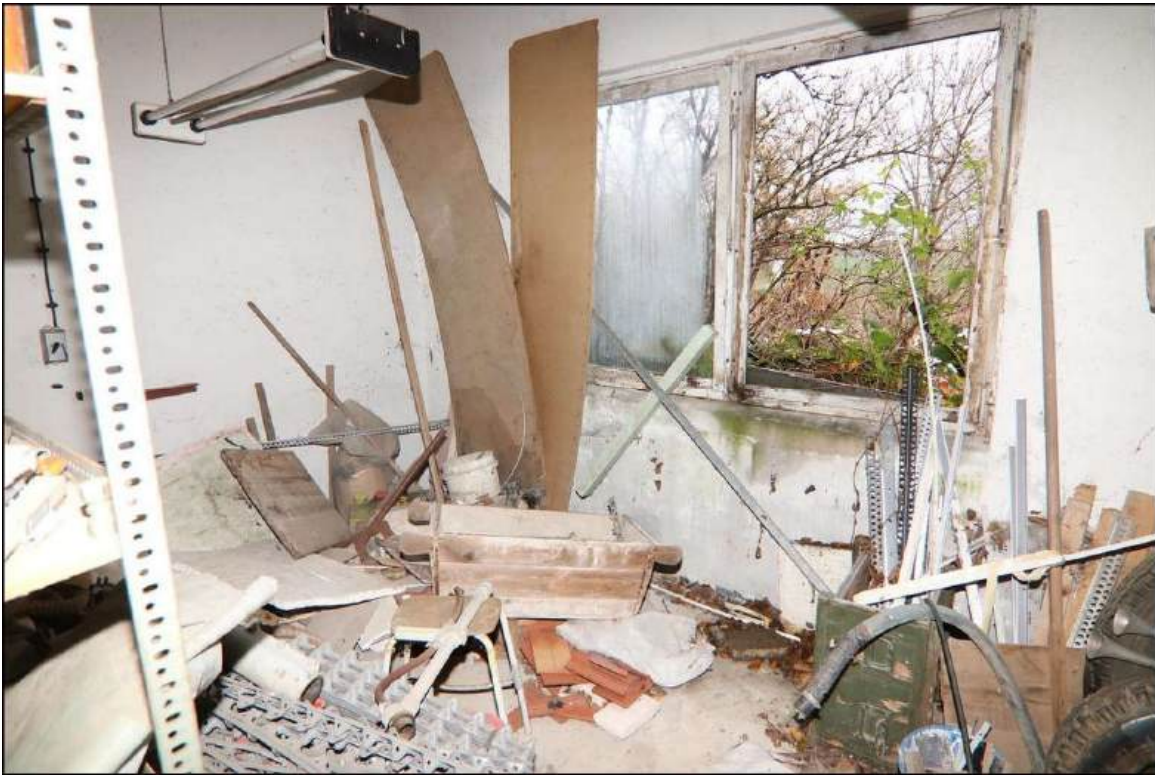
Bild 67

Blick in den Anbau (Lager 1) der Lagerhalle. Das Fenster steht hier schon lange offen, so dass der Bereich darunter durchfeuchtet ist. Der Fußboden ist massiv ausgeführt und auch die Wände sind massiv gemauert worden.

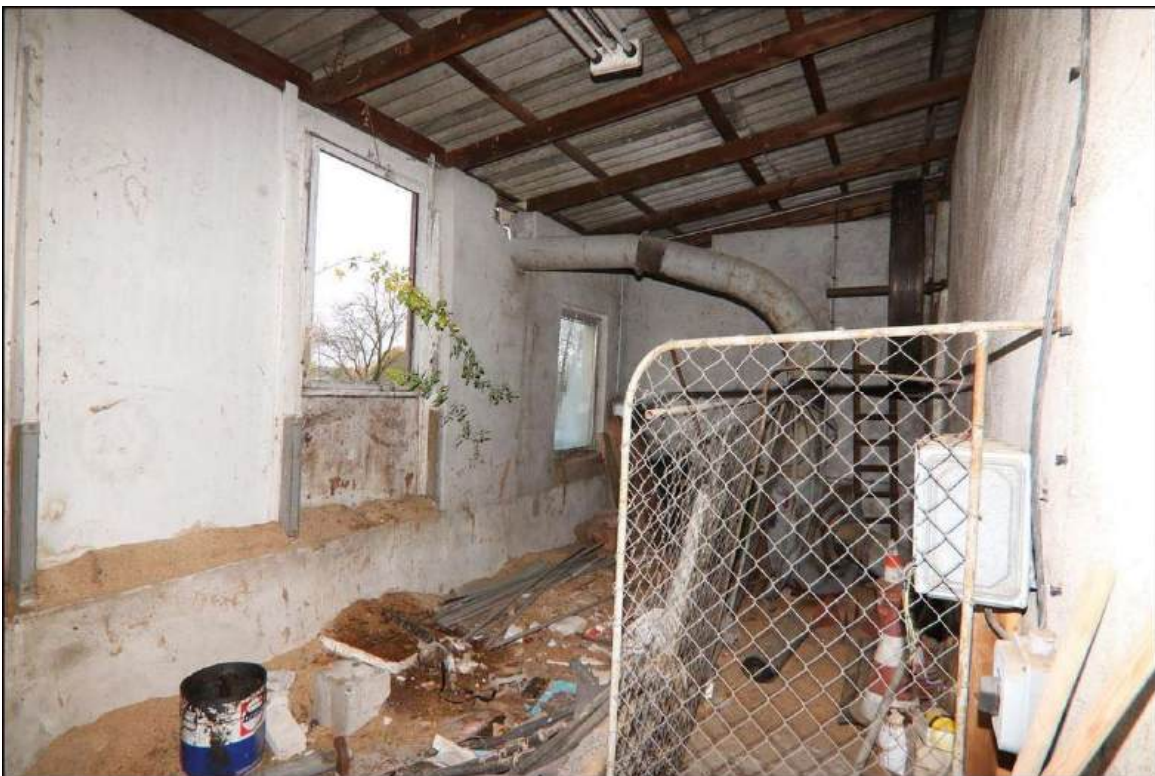
Bild 68

Blick in den kleinen Anbau der Lagerhalle in das Lager 2. Hier war die Absaugung für die Sägespäne installiert. Dieser Bereich des Anbaus ist mit Wellasbestplatten verkleidet.

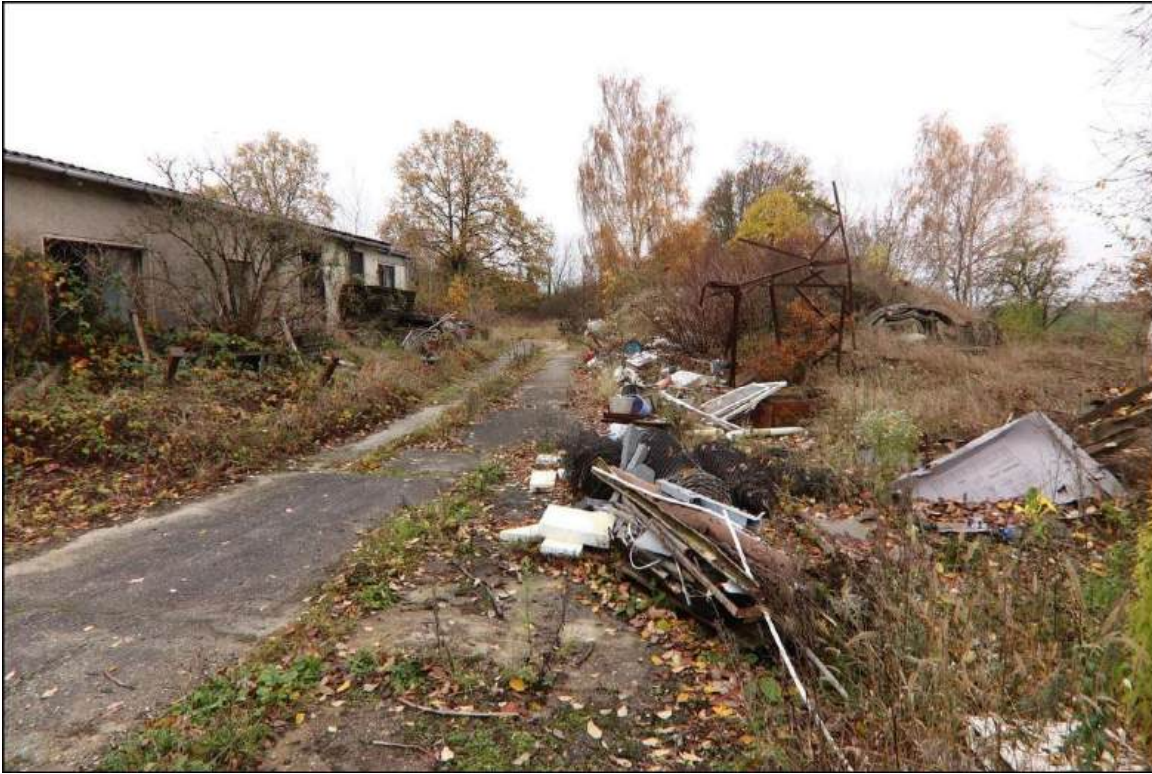
Blick entlang der hinteren Zufahrt südlich der Lagerhalle. Rechts die Fläche wurde bis zur Grenze des Flurstücks mit Müll und altem Baumaterial zugeschüttet.

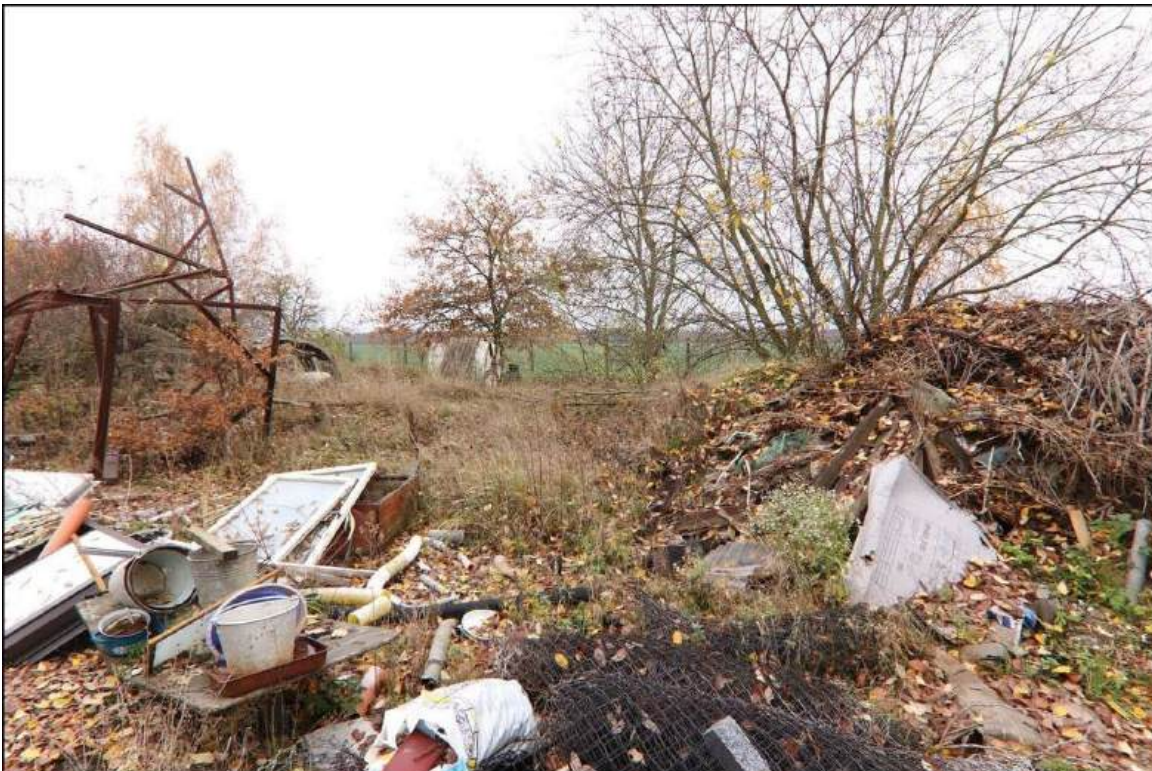
Blick in südliche Richtung auf die großen Haufen mit Unrat und altem Baumaterial auf dem Flurstück 431 in der Werenzhain.

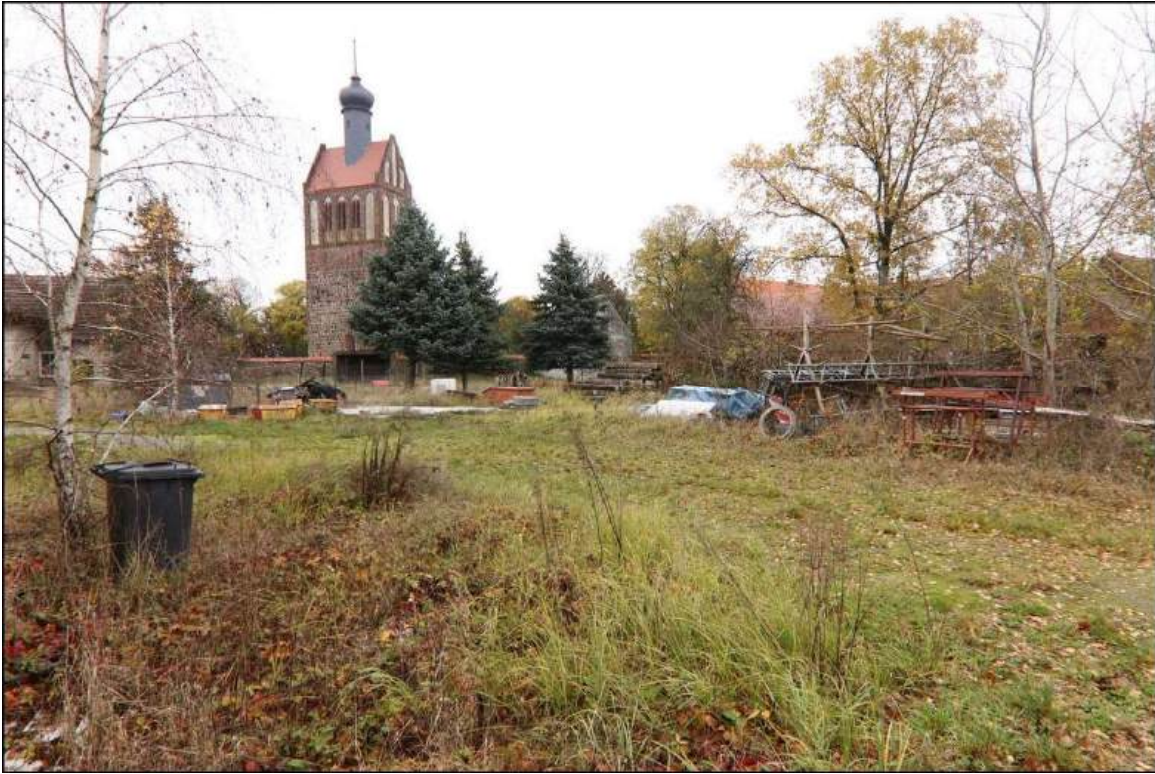
Bild 73

Blick in nördliche Richtung über den östlichen, unbebauten Teil des Flurstücks 431. Auch hier lagert verschiedenes Baumaterial schon längere Zeit.

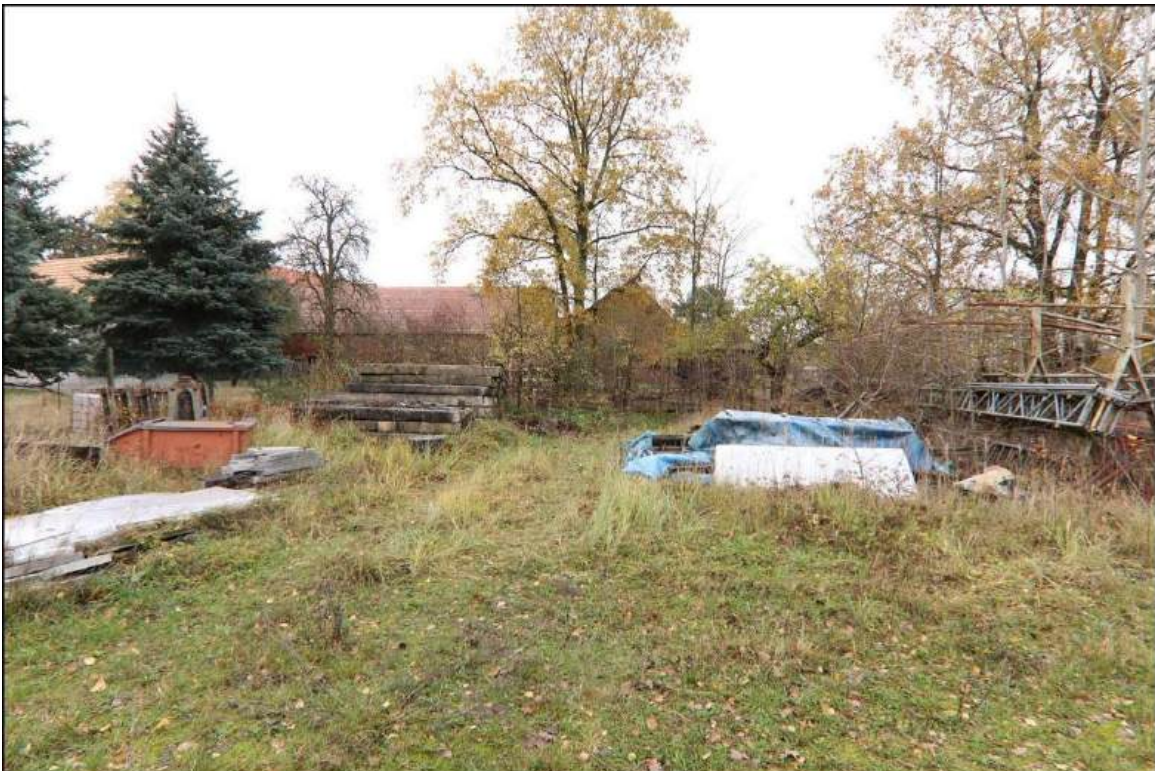
Bild 74

Blick in nordöstliche Richtung über das Flurstück 431. Die Bereiche, wo das Baumaterial lagert, dürften noch etwa zum Bewertungsflurstück gehören. Im Hintergrund ist die Nachbarbebauung als kleine Hofstelle zu sehen.
