VERKEHRSWERTGUTACHTEN

**für das mit ehemaligen Werkstatt- und Lagergebäuden
bebaute Grundstück**

**in Doberlug-Kirchhain OT Werenzhain,
Werenzhainer Hauptstraße 75**

Aktenzeichen: 15 K 40/23

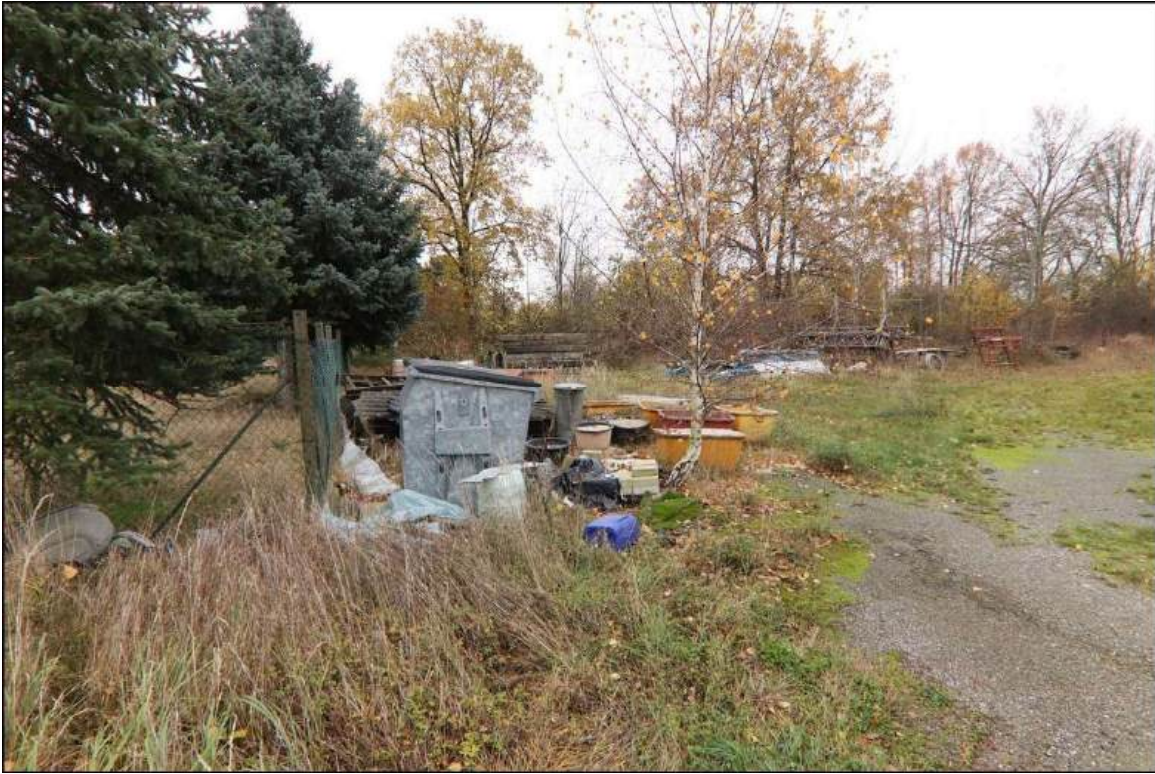
Bild 75

Blick in südöstliche Richtung über einen Teil des Bewertungsgrundstücks. Auch hier kann man wieder das Bewertungsflurstück gut an den Müllablagerungen erkennen.

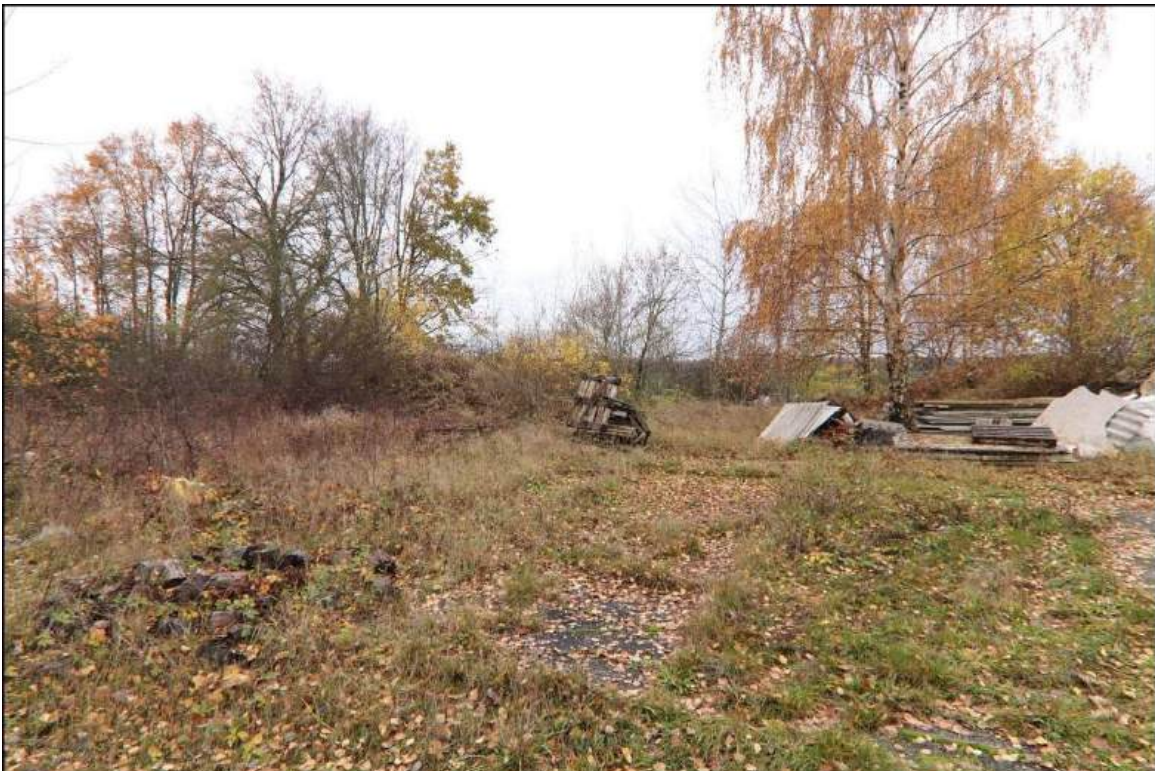
Bild 76

Weiterer Blick in südliche Richtung über den unbebauten Bereich vom Flurstück 431.
