VERKEHRSWERTGUTACHTEN

**für das mit einem Wohngebäude und Nebengebäuden
bebaute Grundstück**

**in Mühlberg/Elbe OT Koßdorf,
Falkenberger Straße 49**

Aktenzeichen vom Amtsgericht Bad Liebenwerda: 15 K 75/23

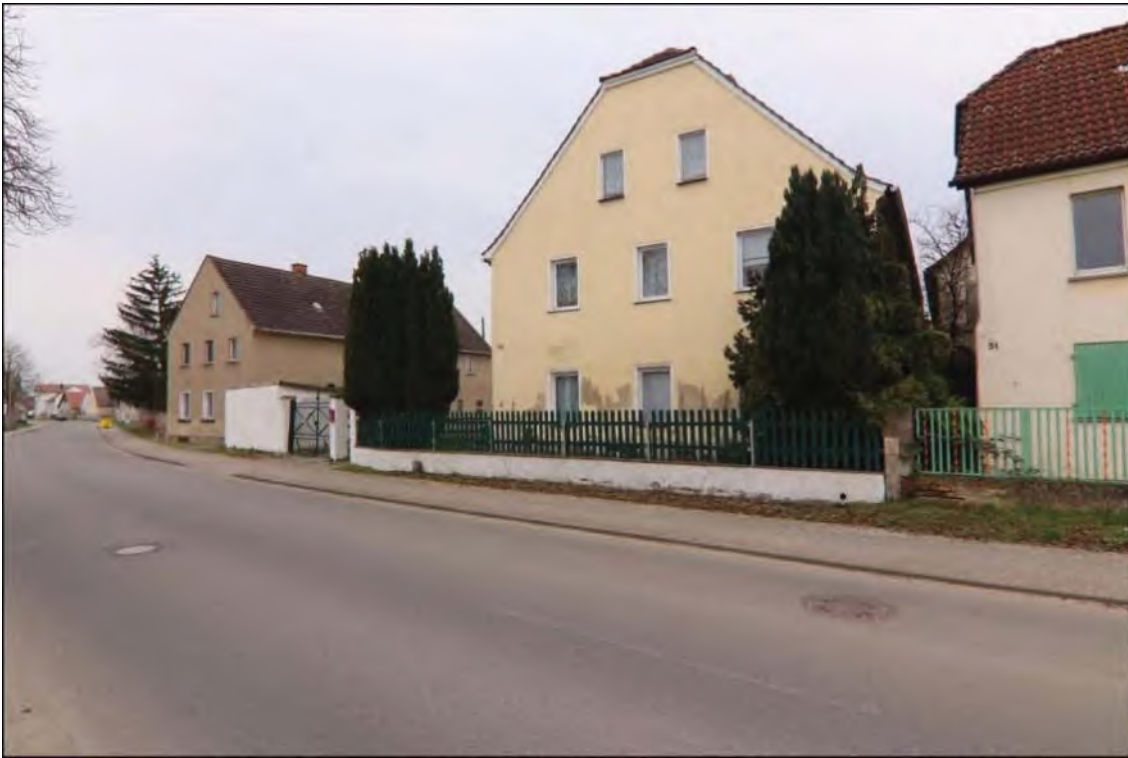
Bild 1

Blick von der Falkenberger Straße in Mühlberg/Elbe OT Koßdorf in westliche Richtung auf den Giebel des zu bewertenden kleinen Mehrfamilienhauses (Zweifamilienhaus) Nr. 49. Hier gibt es zur Straße hin einen Zaun und links daneben ein Durchfahrtstor, die jeweils aus Metall bestehen. Links neben dem Tor gibt es ein Nebengebäude mit Abstellflächen.

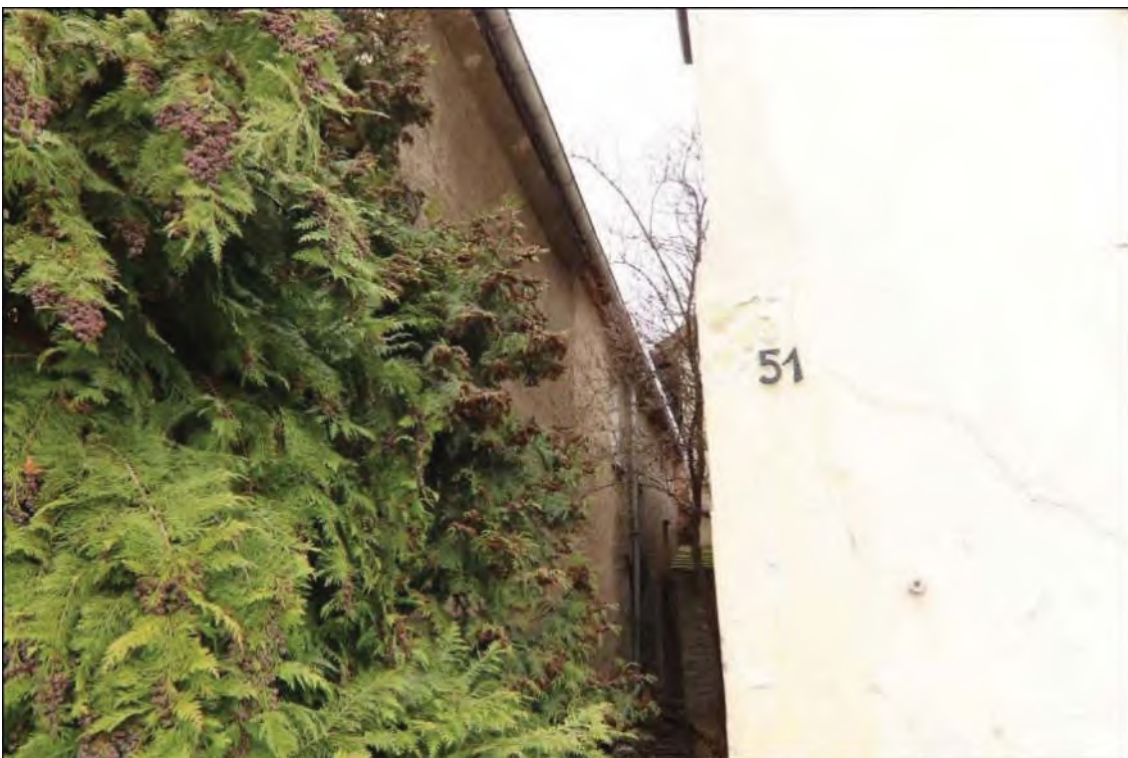
Bild 2

Blick entlang der nördlichen Grenze vom Flurstück 52 in Koßdorf. Die Bebauung vom Wohnhaus und dem westlich angrenzenden Stall steht unmittelbar auf der nördlichen Grenze. Bis zur Nachbarbebauung gibt es nur einen sehr schmalen Streifen.

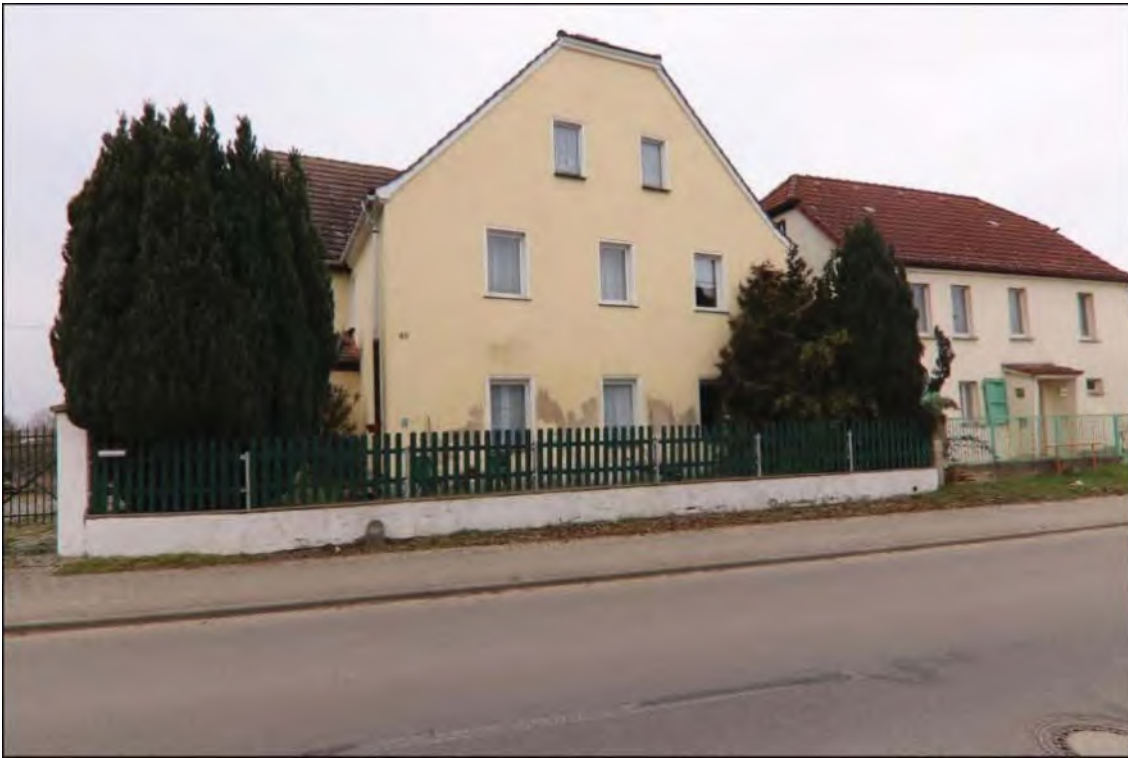
Bild 3

Weiterer Blick auf den Ostgiebel des zu bewertenden Zweifamilienhauses in Koßdorf. Im Bereich der Außenwände kann man gut die abplatzende Farbe erkennen. Das Krüppelwalmdach ist hier mit Betondachsteinen aus DDR-Zeiten eingedeckt. Nach rechts ist die Nachbarbebauung erkennbar.

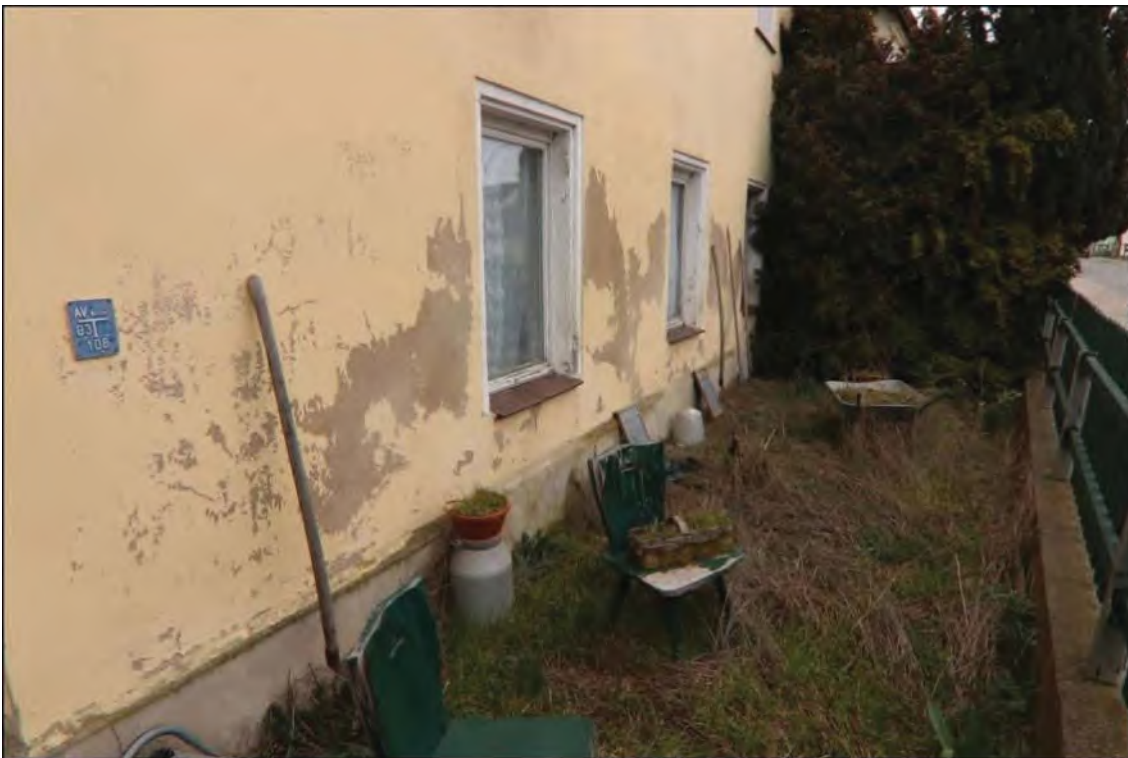
Bild 4

Blick in den kleinen Vorgarten, der sich zwischen Straße und Wohnhaus befindet. Rechts kann man gut den Zaun erkennen. Die Fenster auf der linken Seite gehören zur Wohneinheit im Erdgeschoss. Auch hier ist noch einmal gut die abplatzende Farbe erkennbar.

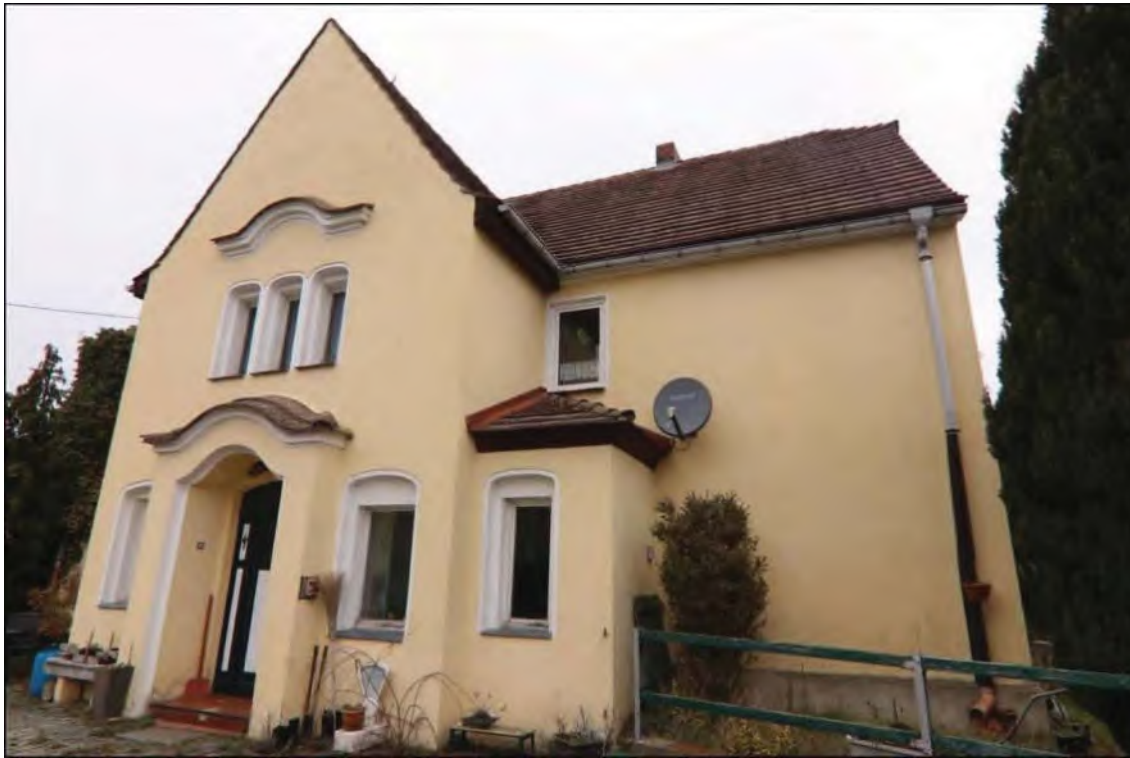
Bild 5

Blick in nördliche Richtung auf die Fassade des Wohngebäudes. Hier gibt es einen kleinen Anbau, an den wiederum eine Ecke angebaut wurde. Die Fenster sind hier noch im DDR-Standard als Holzverbundfenster ausgeführt. Die Eindeckung mit Betondachsteinen auf dem Dach ist gut erkennbar.

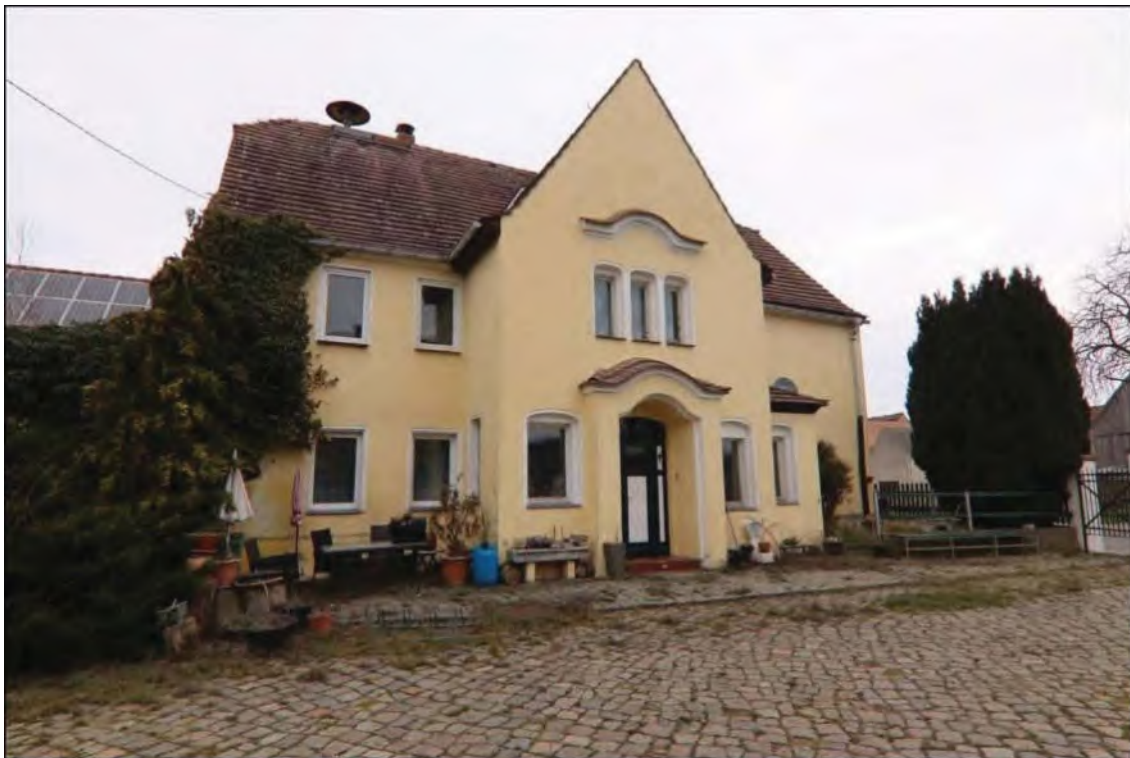
Bild 6

Blick vom Hof auf das zu bewertende Wohngebäude. Gut ist erkennbar, dass der Hof mit Natursteinpflaster befestigt wurde. Vor dem Wohngebäude ist der Hof mit Verbundsteinpflaster befestigt worden.

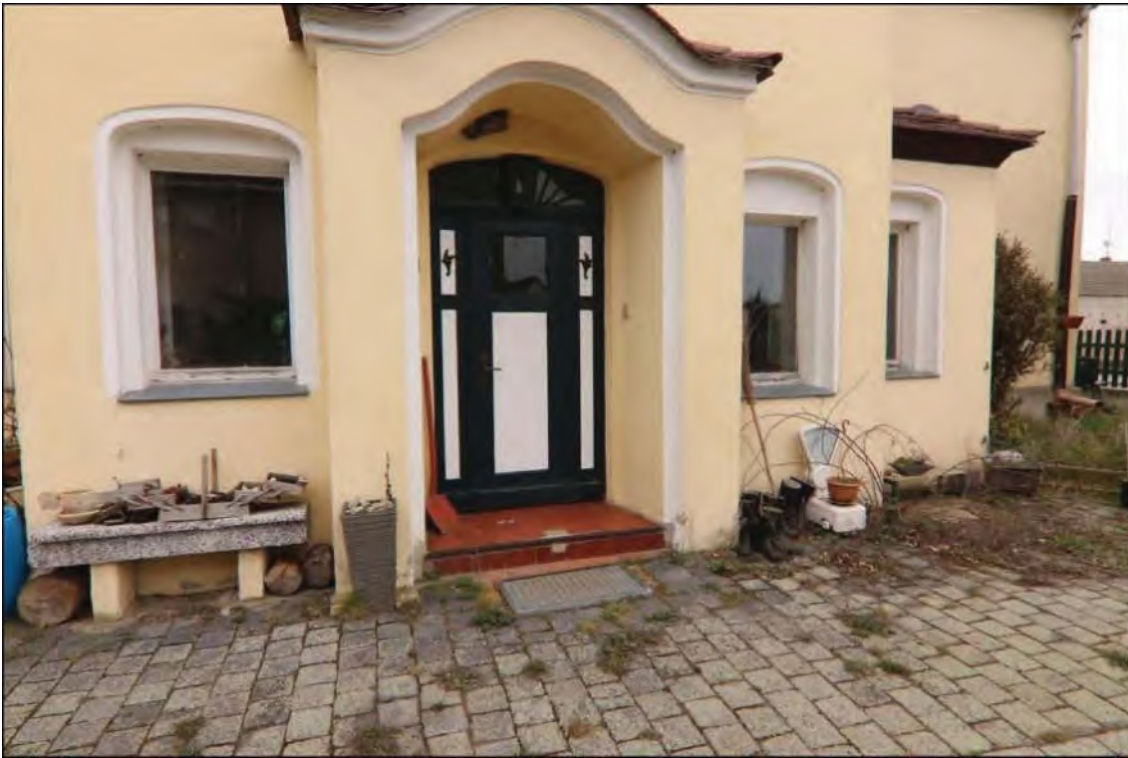
Bild 7

Blick auf die historische Eingangstür mit vielen Jugendstilelementen. Die Fenster wurden in diesem Bereich zu DDR-Zeiten ausgetauscht.

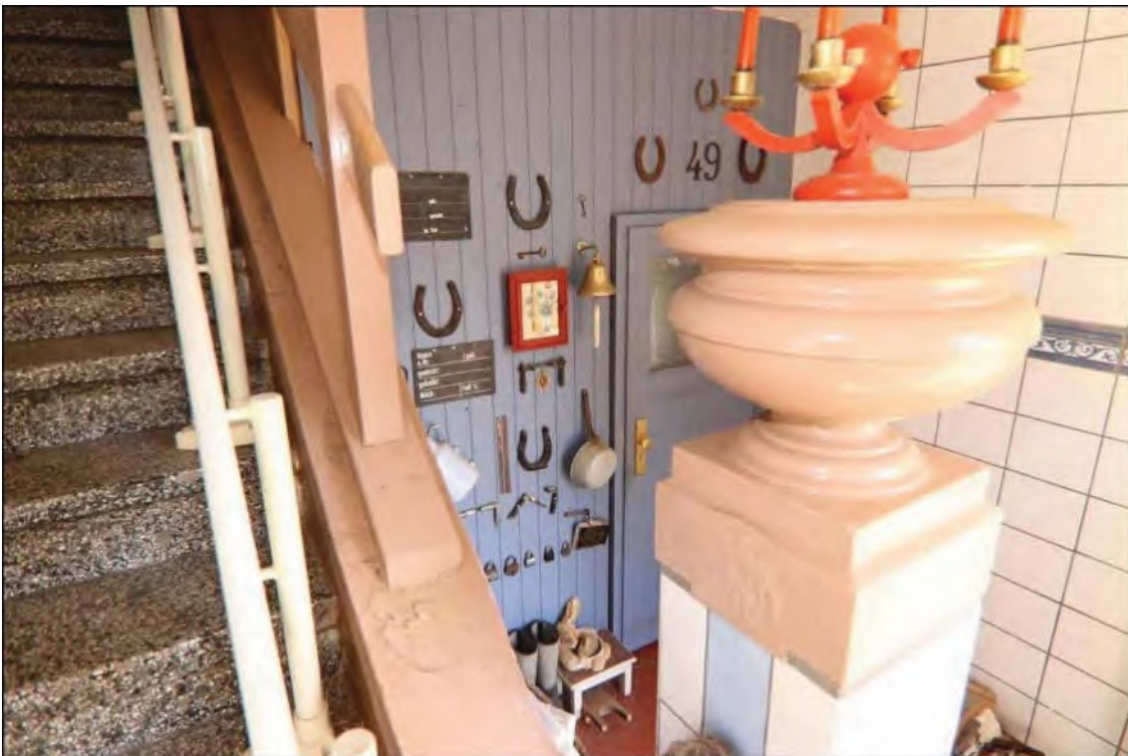
Bild 8

Blick in den Hausflur im Erdgeschoss. Hier wurde mit einer Bretterwand und einer Tür die Erdgeschoss-Einheit abgetrennt. Links kann man gut die Treppe in das Obergeschoss erkennen, die mit Waschbetonstufen gestaltet wurde. Darauf wurde die Haltekonstruktion für einen Treppenlift montiert.

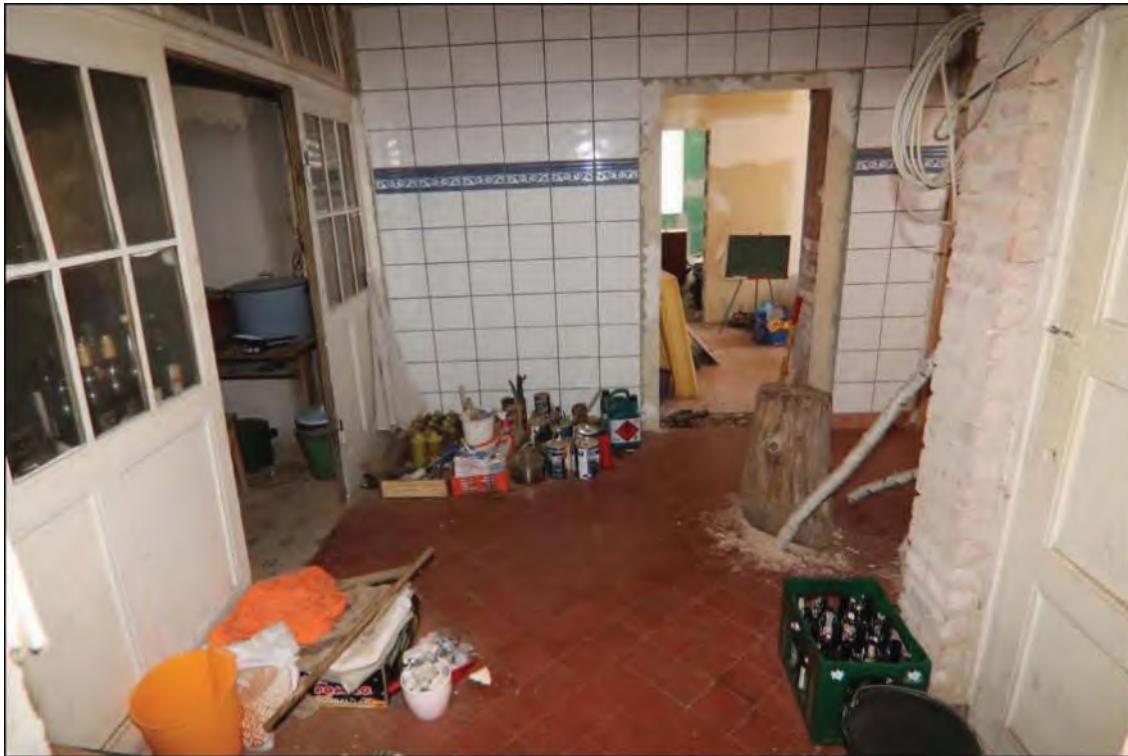
Bild 9

Blick in den Flur im Erdgeschoss des Wohngebäudes. Der Fußboden ist hier historisch gefliest worden. Die Wand im Hintergrund wurde im Rahmen der begonnenen Sanierungsmaßnahmen raumhoch gefliest. Die Türen sind teils noch im historischen Bestand erhalten geblieben.

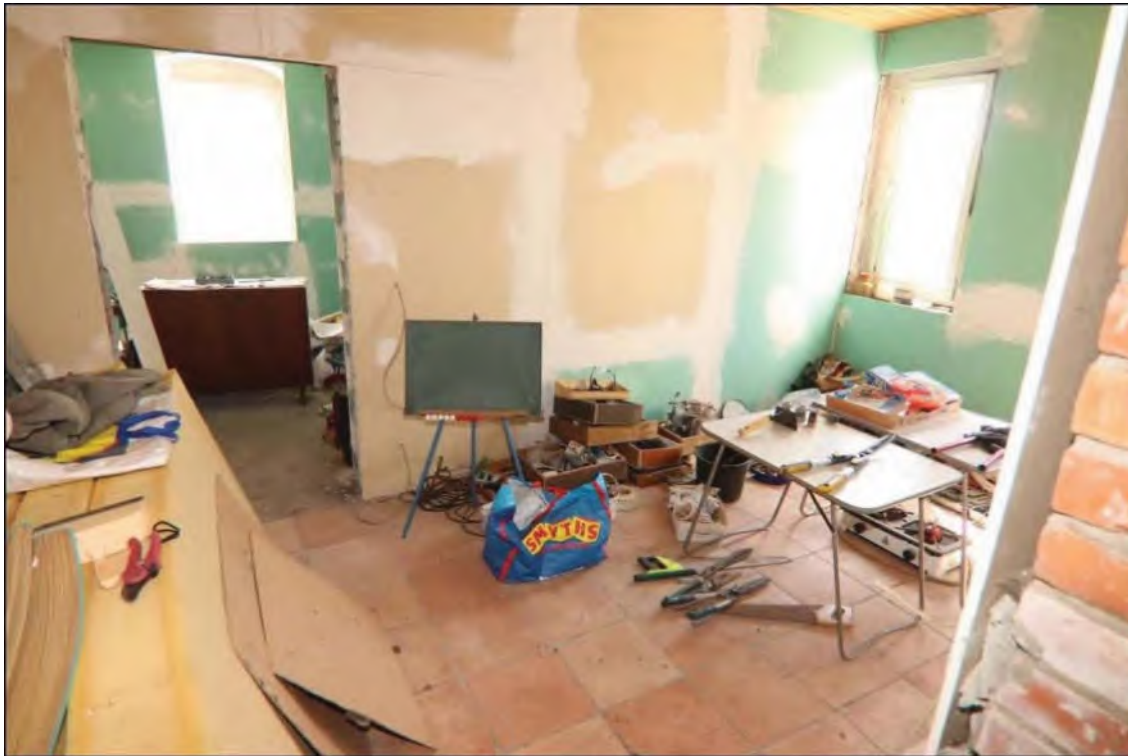
Bild 11

Blick in die Küche im Rohbauzustand, in der bereits erste Sanierungsmaßnahmen vorgenommen wurden. Auf das massive Mauerwerk wurden Gipskartonplatten zur Verkleidung gesetzt. Hierfür müssen noch die Fensteranschlüsse montiert werden. Die Decke ist mit Holzpaneelen abgehängt worden. Die Türen fehlen in diesem Bereich noch.

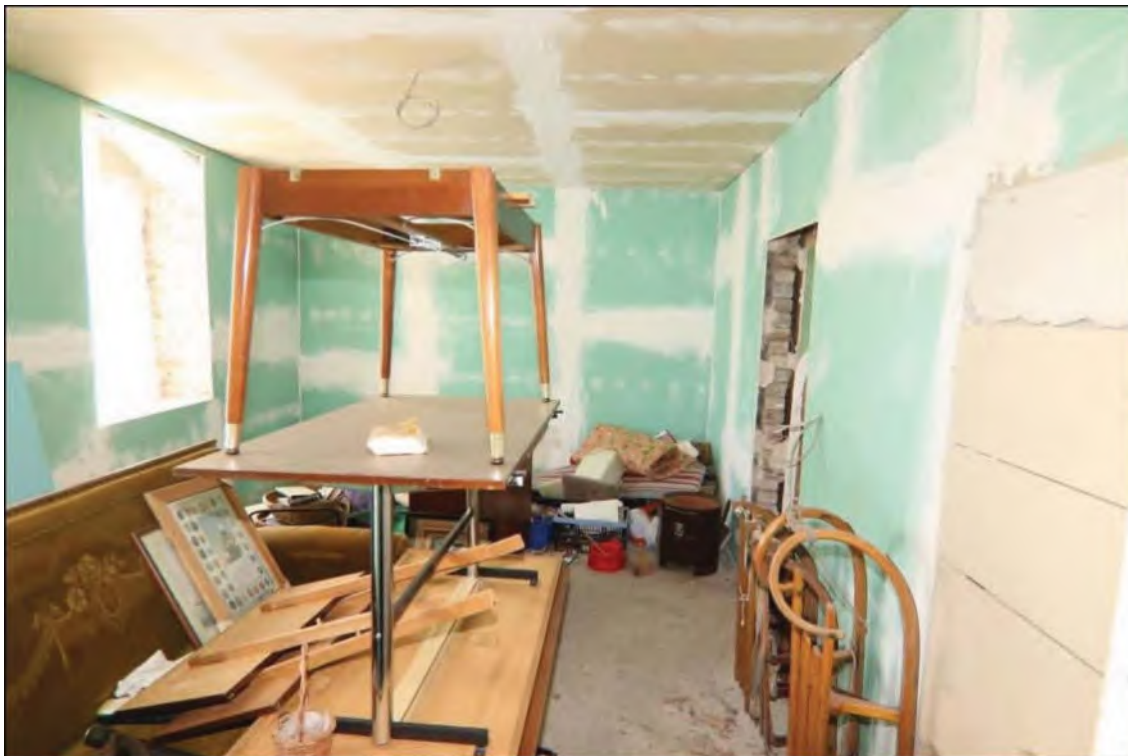
Bild 12

Blick in einen Wohnraum (Raum 1) in der Erdgeschosseinheit. Hier kann man gut erkennen, dass die Wände und die Decke großflächig mit Gipskartonplatten verkleidet wurden. Ein abschließender Fußbodenbelag ist nicht vorhanden. Die Elektroleitungen sind zum Teil bereits verlegt worden.

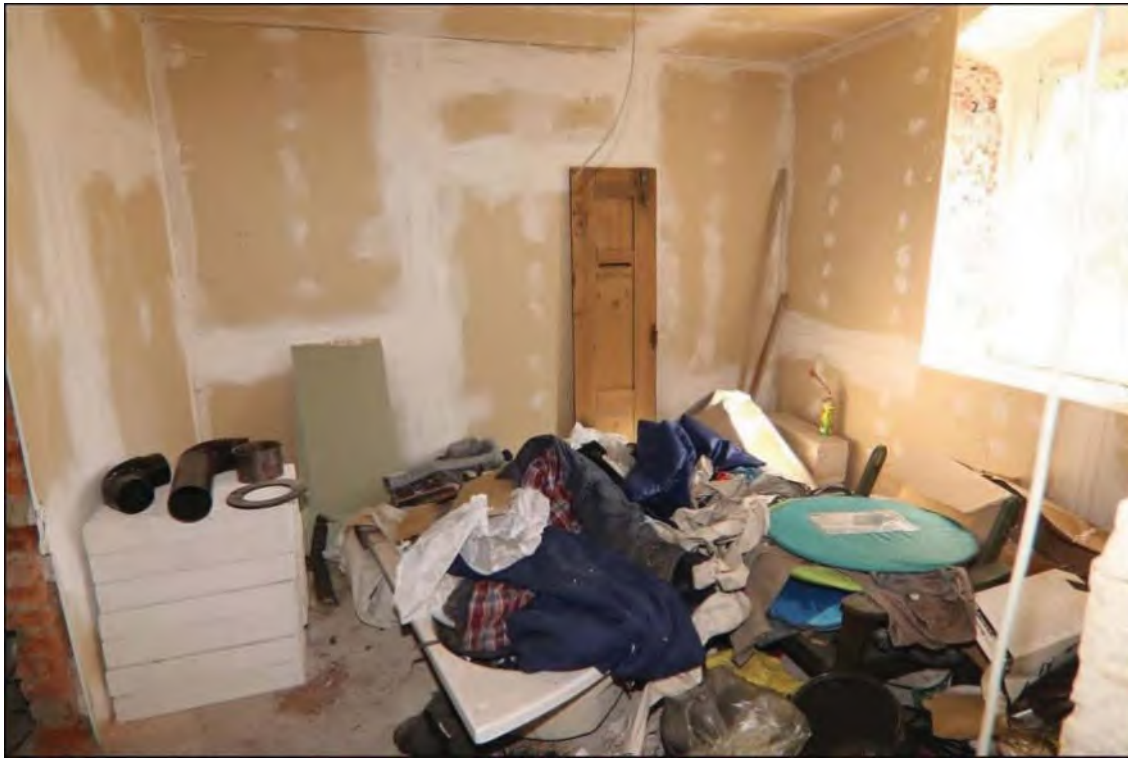
Bild 13

Blick in einen weiteren Wohnraum (Raum 2), der Richtung Straße ausgerichtet ist. Auch hier ist der Standard mit den mit Gipskartonplatten verkleideten Wänden und dem fehlenden Fensteranschluss erkennbar. Links am Bildrand kann man einen Durchgang mit fehlender Tür sehen.

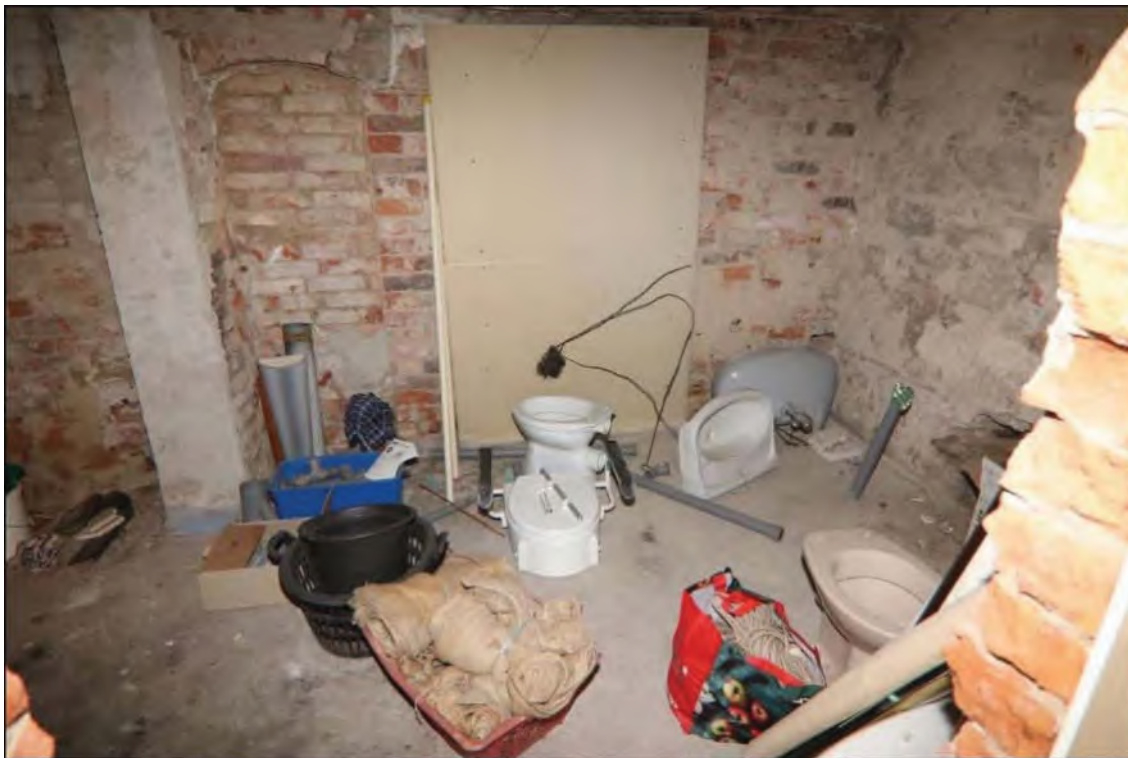
Bild 14

Blick in einen fensterlosen Raum im Erdgeschoss, der zukünftig wahrscheinlich zu einem Badezimmer umgebaut werden sollte. Der Putz ist hier großflächig von den Wänden entfernt worden.

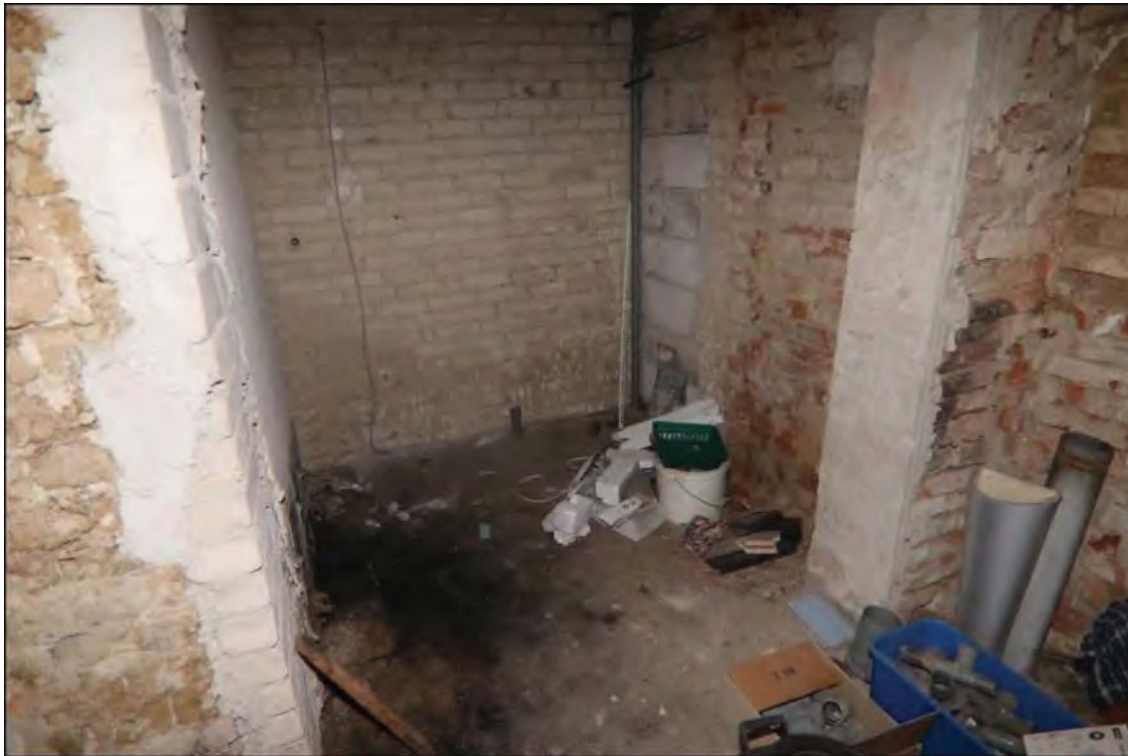
Bild 15

Weiterer Blick in das zukünftige Badezimmer, das bisher noch im Rohbauzustand vorliegt. Gut kann man das unterschiedliche Mauerwerk der Wände erkennen. Teilweise wurden auch Tür- und Fensteröffnungen zugesetzt.

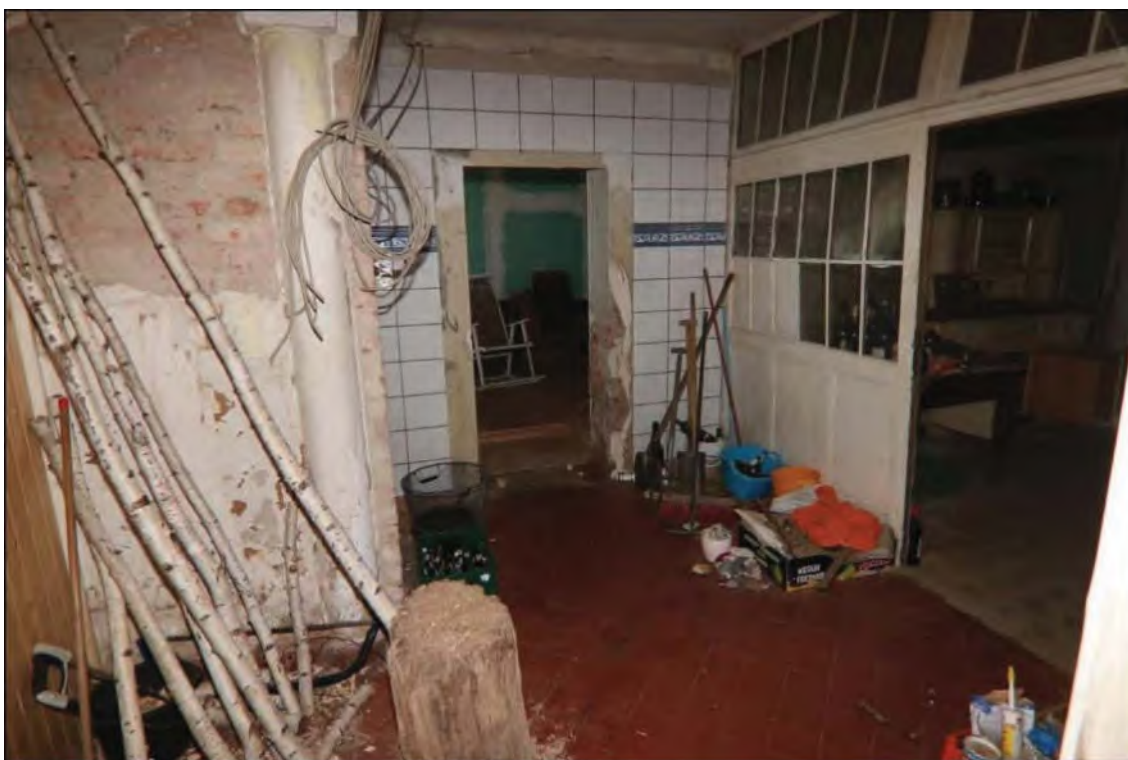
Bild 16

Rückwärtiger Blick durch den Flur im Erdgeschoss des Wohngebäudes. Nach links ist eine Abtrennung aus Holz mit Glasausschnitten erkennbar.

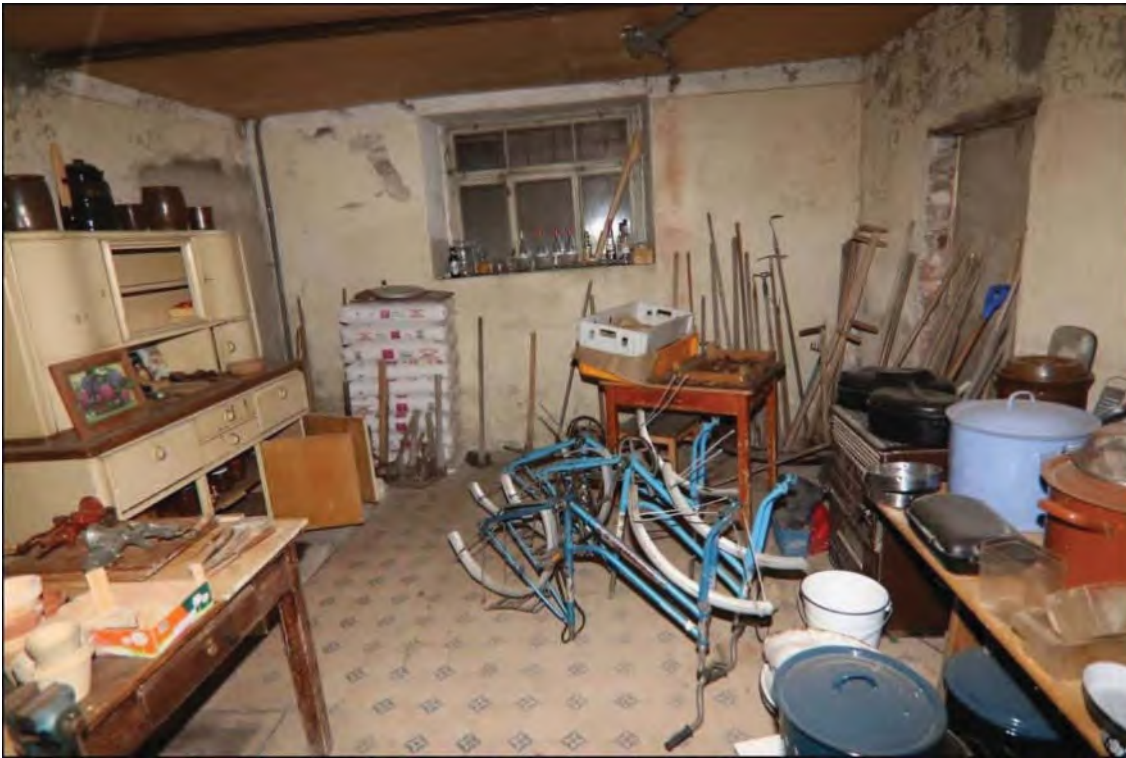
Blick in einen als Abstellraum genutzten Raum (ehemalige Küche) im Erdgeschoss des Wohngebäudes. Das Fenster zeigt zum schmalen Streifen auf der nördlichen Flurstücksgrenze. Von dieser Seite aus ist kaum Lichteinfall zu erwarten, weil das Nachbargebäude so dicht angebaut wurde. Der Fußboden ist hier mit einem historischen Fliesenbelag gestaltet.

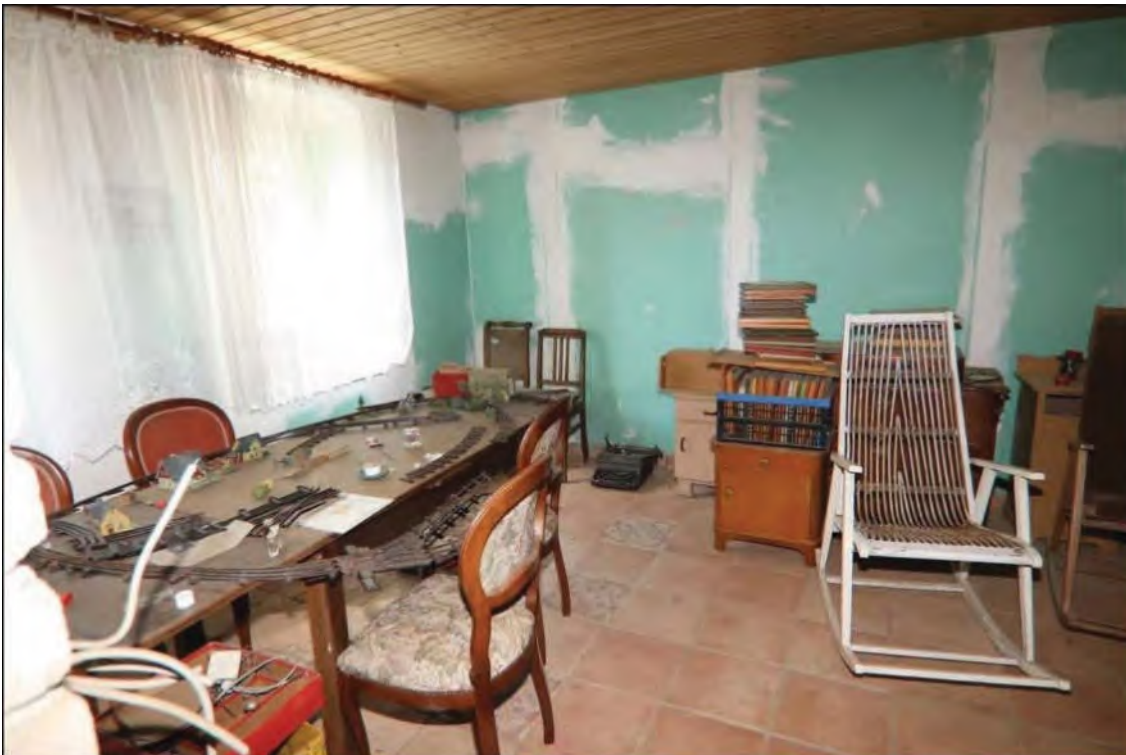
Blick in das zukünftige Wohnzimmer, das schon etwas weiter saniert wurde. Hier gibt es bereits einen Fußbodenbelag und eine mit Naturholz abgehängte Paneeldecke.

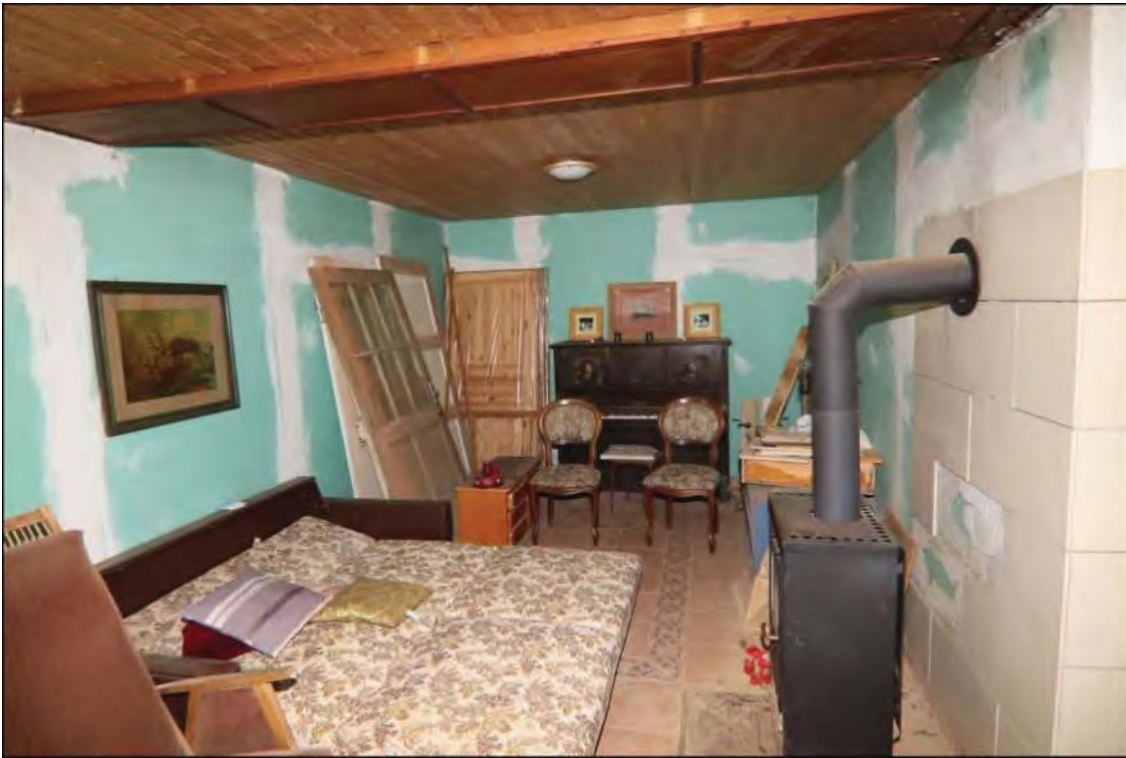
Rückwärtiger Blick durch das zukünftige Wohnzimmer. Eine Heizungsanlage war vermutlich nicht geplant, so dass jeweils Flächen für Einzelöfen vorgesehen wurden. Die Decke ist großflächig mit Naturholzpaneelen verkleidet worden. Auf dem Fußboden wurde ein Fliesenbelag verlegt. Auch im Bereich des Kaminofens auf der rechten Seite wurden Fliesen an die Wände gebracht. Hier fehlen jedoch einige Fliesen bereits.

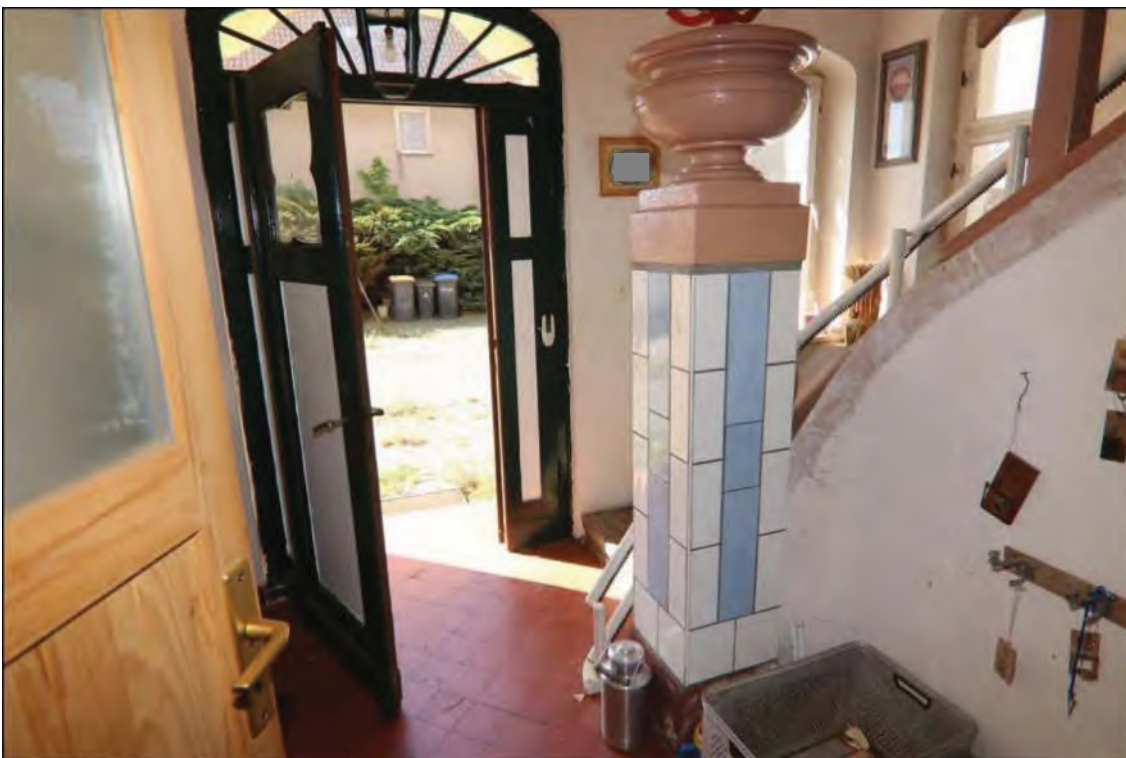
Rückwärtiger Blick durch den Hausflur im Erdgeschoss. Hier kann man gut die historische Eingangstür erkennen. Die Fenster sind zum Teil zu DDR-Zeiten erneuert worden. Teilweise liegen sie aber auch noch im historischen Bestand vor. Rechts ist die Treppe mit dem Treppenlift erkennbar.

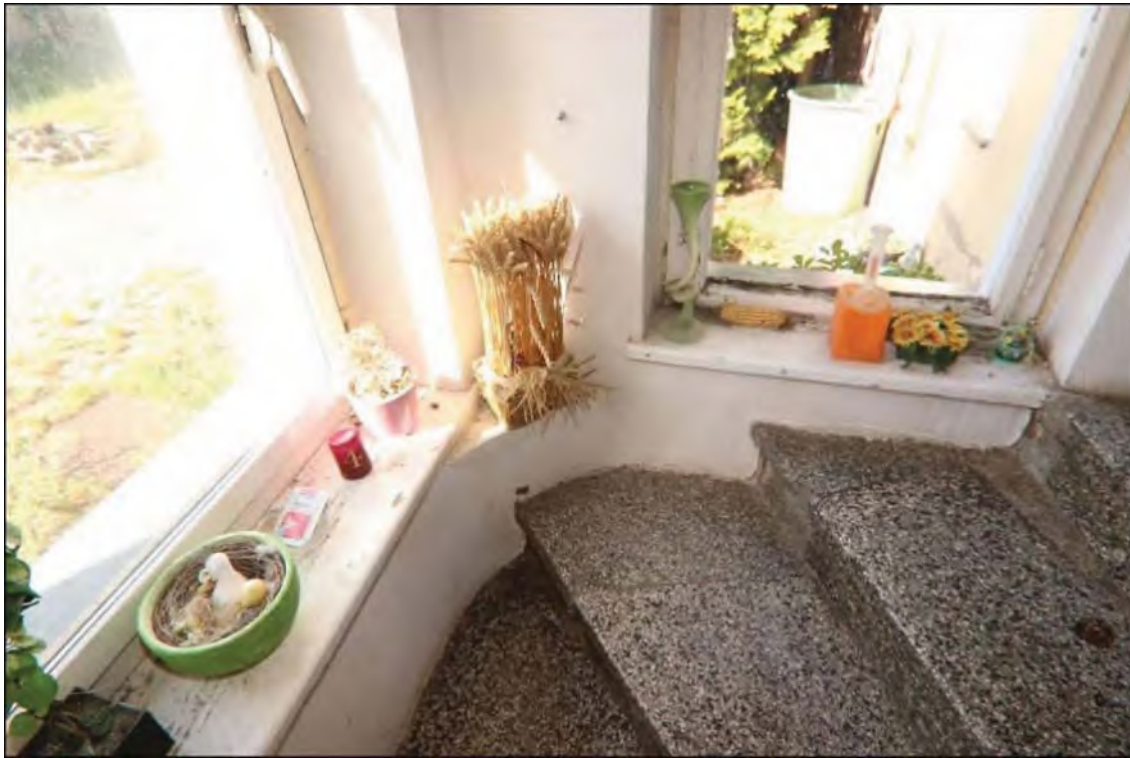
Bild 21

Blick auf die Treppenstufen aus Waschbeton und die beiden Fenster, die zu DDR- Zeiten eingebaut wurden. Die Fensterbänke bestehen aus Holz.

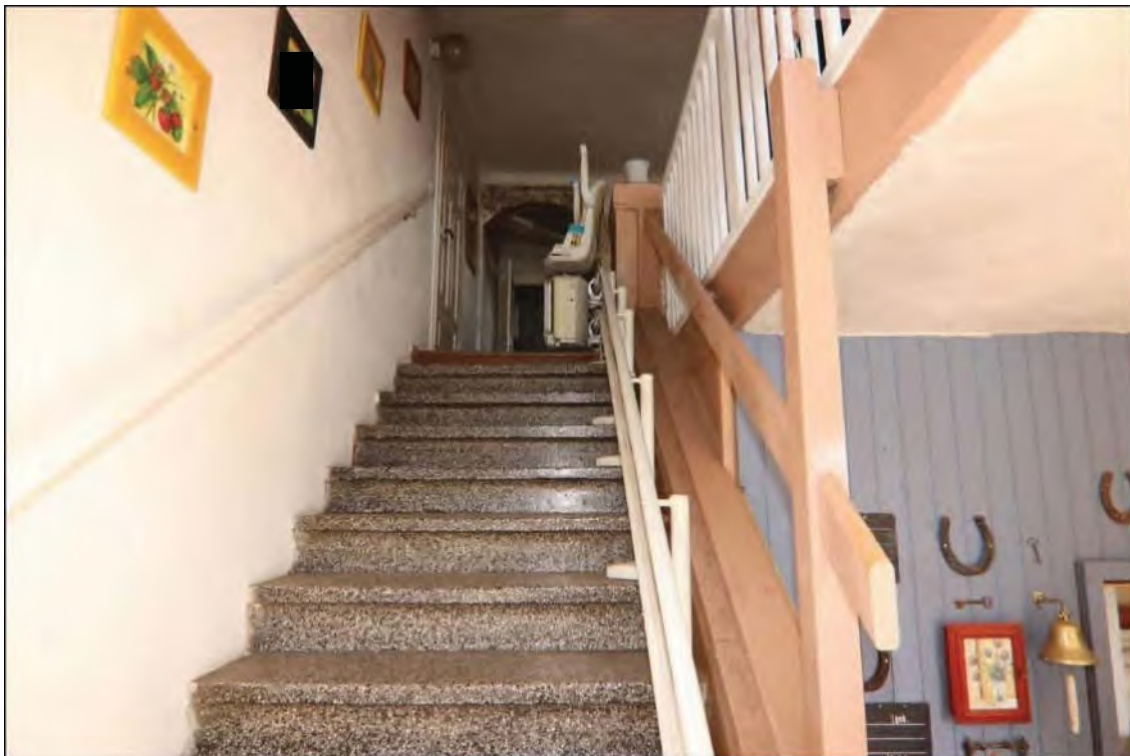
Bild 22

Blick auf die Treppe in das Obergeschoss, die hier vermutlich zu DDR-Zeiten erneuert wurde. Direkt vor die Brüstung wurde ein Treppenlift auf die Stufen montiert. Sehr gut kann man auch die Brüstung und das Geländer aus Holz erkennen.

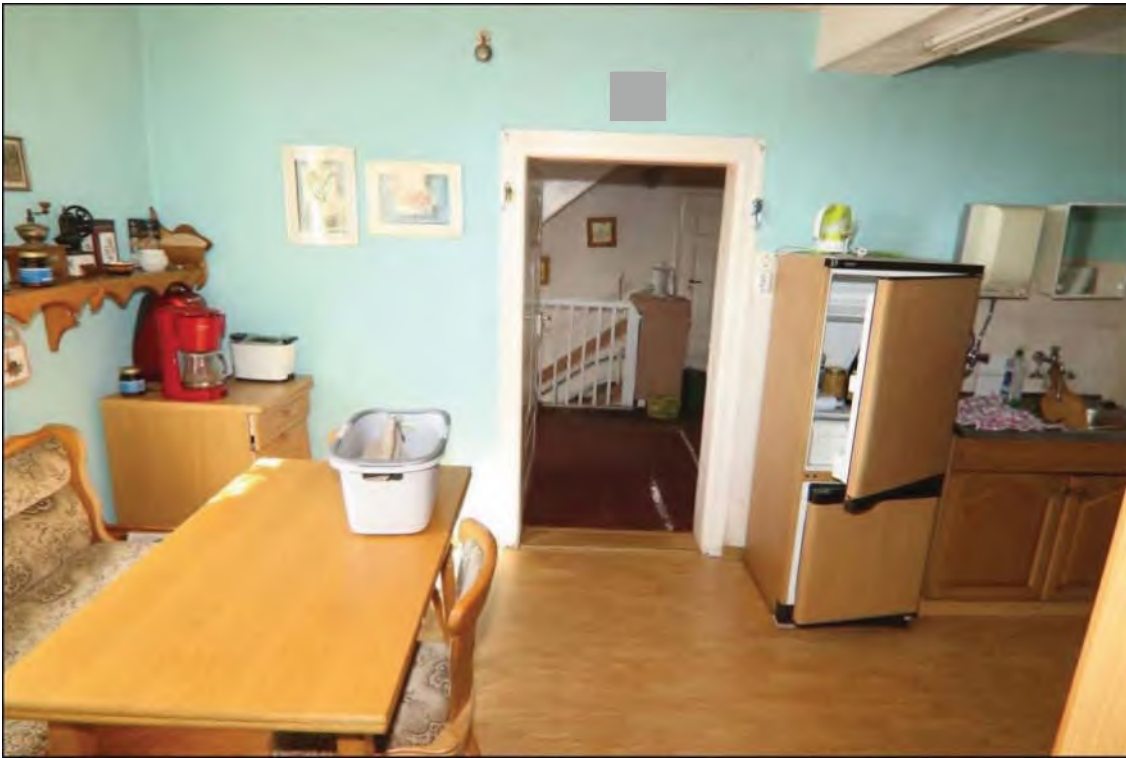
Bild 23

Blick in die Küche im Obergeschoss des Wohngebäudes. Diese Wohnung wurde bis vor einigen Jahren noch genutzt. Rechts oben ist ein stärkerer Deckenbalken erkennbar. Die Tür geradeaus führt in den Flur.

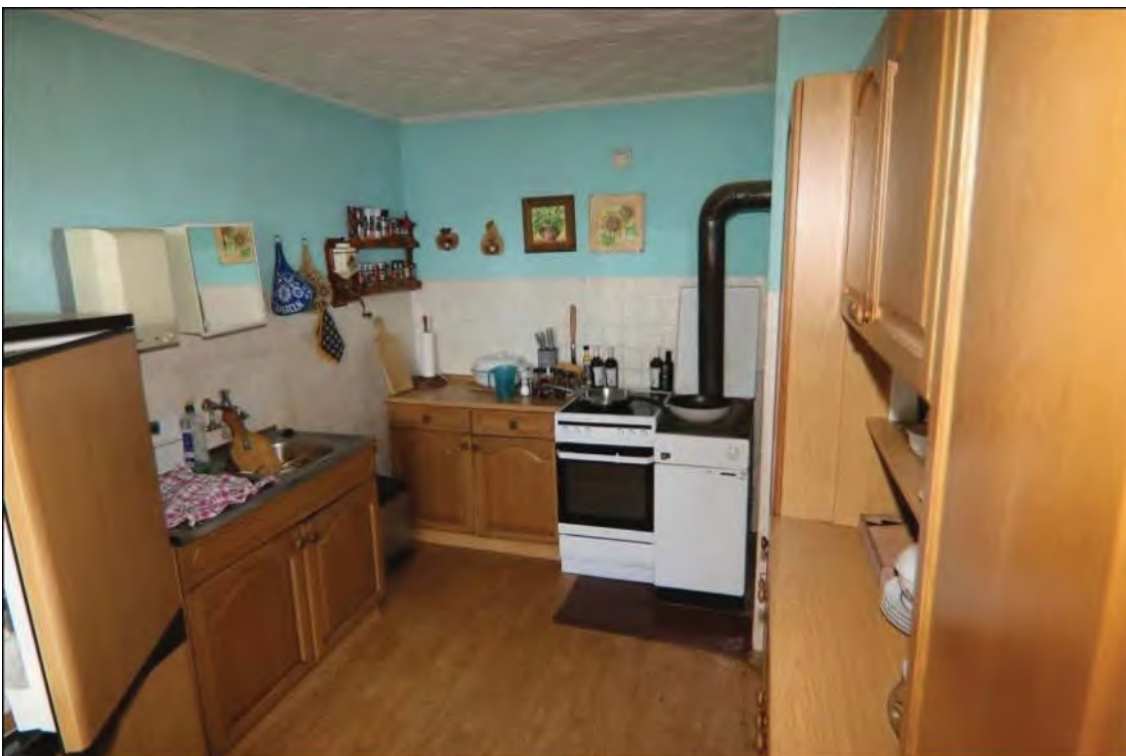
Bild 24

Rückwärtiger Blick durch die Küche mit einem Kunststoffbelag auf dem Fußboden. Im Bereich der Küchenzeile gibt es eine spezielle Wandbeschichtung in Fliesenoptik. Rechts neben dem Elektroherd ist noch ein kleiner Bestellherd für feste Brennstoffe aufgestellt worden.

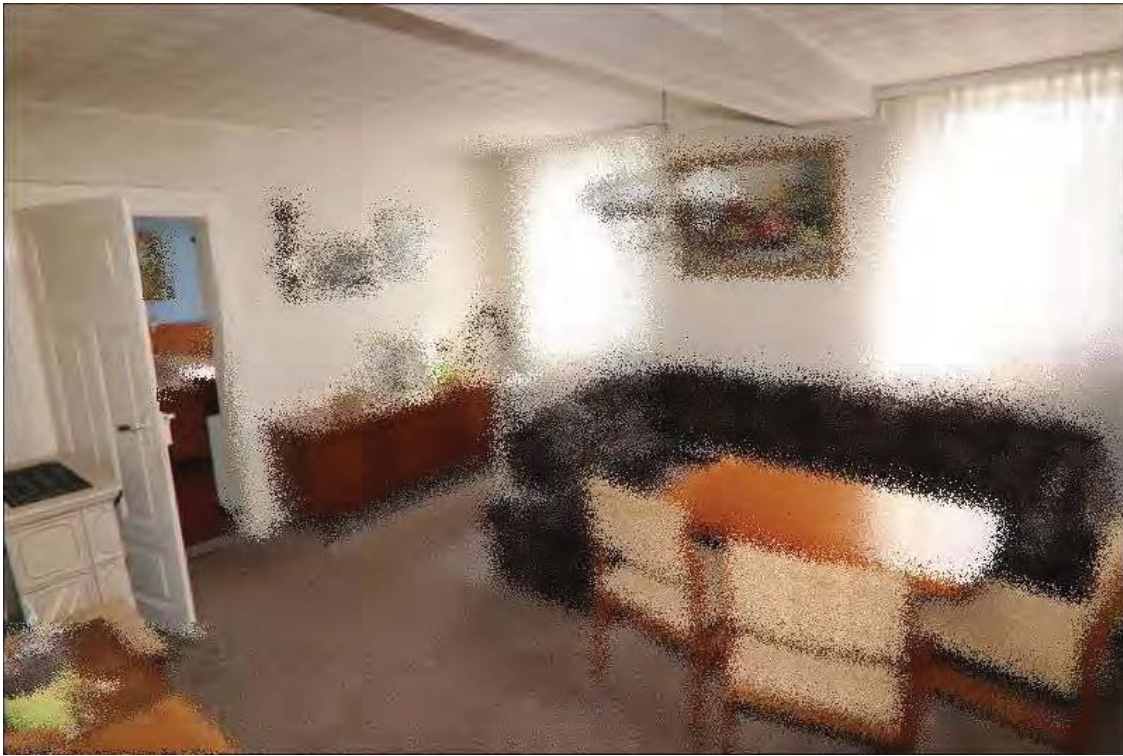
Bild 25

Blick in das große Wohnzimmer im Obergeschoss des Wohngebäudes. Links hinter der Tür ist ein Ofen erkennbar, der mit Heizöl betrieben werden kann. Die historische Tür auf der linken Seite führt in das Schlafzimmer. Unter dem Bodenbelag gibt es noch die historischen Holzdielen.

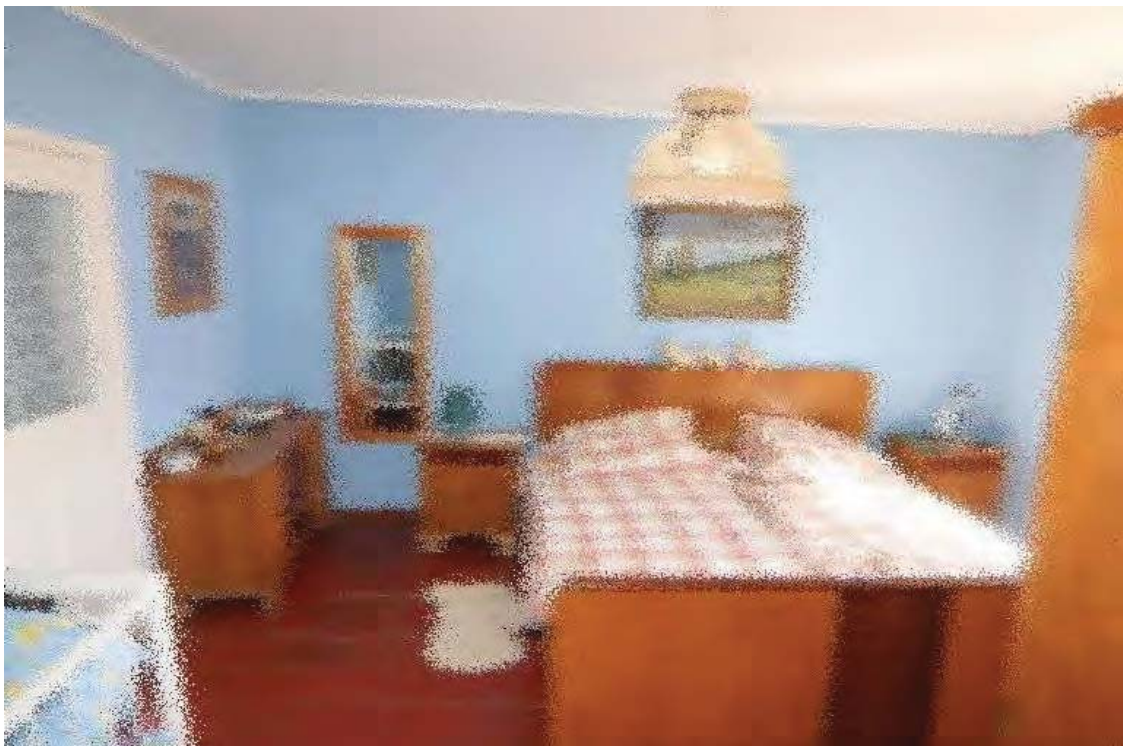
Bild 26

Blick in das Schlafzimmer, das unmittelbar an das Wohnzimmer angrenzt. Gut sind die historischen Dielen erkennbar, die hier gestrichen wurden. Links die Tür ist zugesezt und führte ursprünglich in den Wohnraum 1, der als Kinderzimmer genutzt wurde.
