VERKEHRSWERTGUTACHTEN

**für das mit einem Wohngebäude und Nebengebäuden
bebaute Grundstück**

**in Mühlberg/Elbe OT Koßdorf,
Falkenberger Straße 49**

Aktenzeichen vom Amtsgericht Bad Liebenwerda: 15 K 75/23

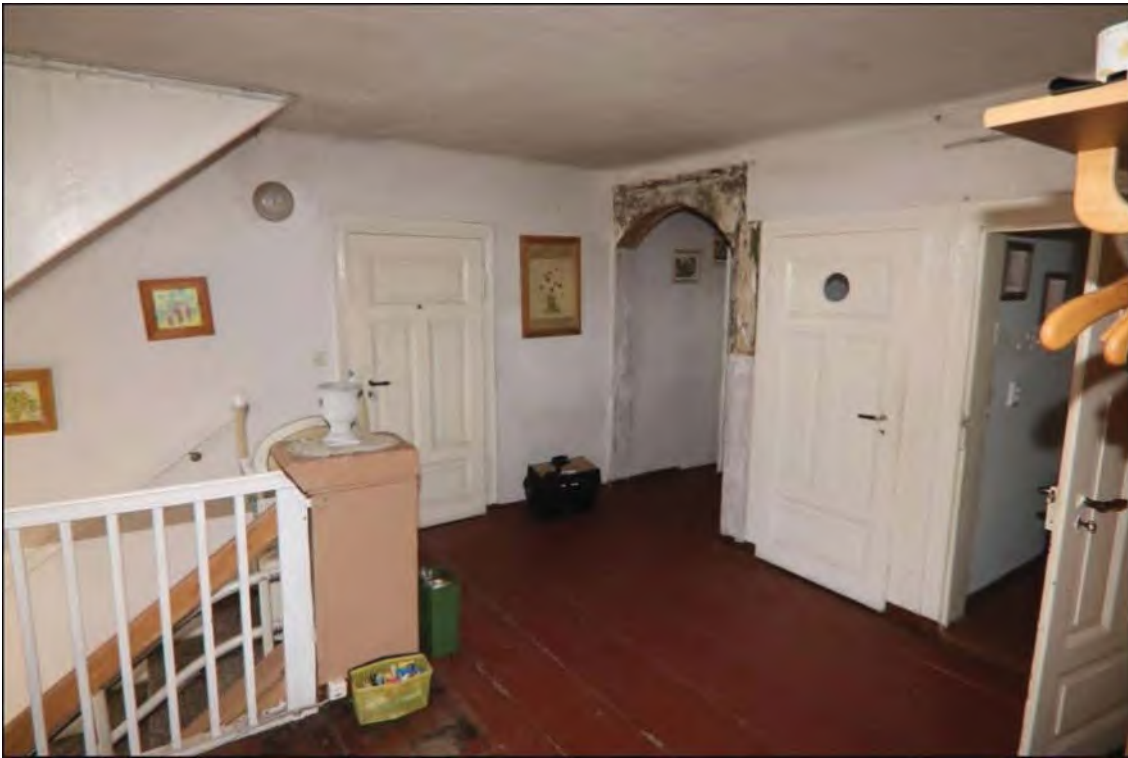
Bild 27

Blick in den Flur im Obergeschoss des Wohngebäudes. Sehr gut kann man noch die historischen Bodenbeläge aus Dielen und die historischen Holztüren erkennen. Auf der rechten Seite werden der Wohnraum 1 sowie die Abstellkammer betreten. Der Durchgang in der Bildmitte führt in das Badezimmer und die linke Tür führt in den Wohnraum 2.

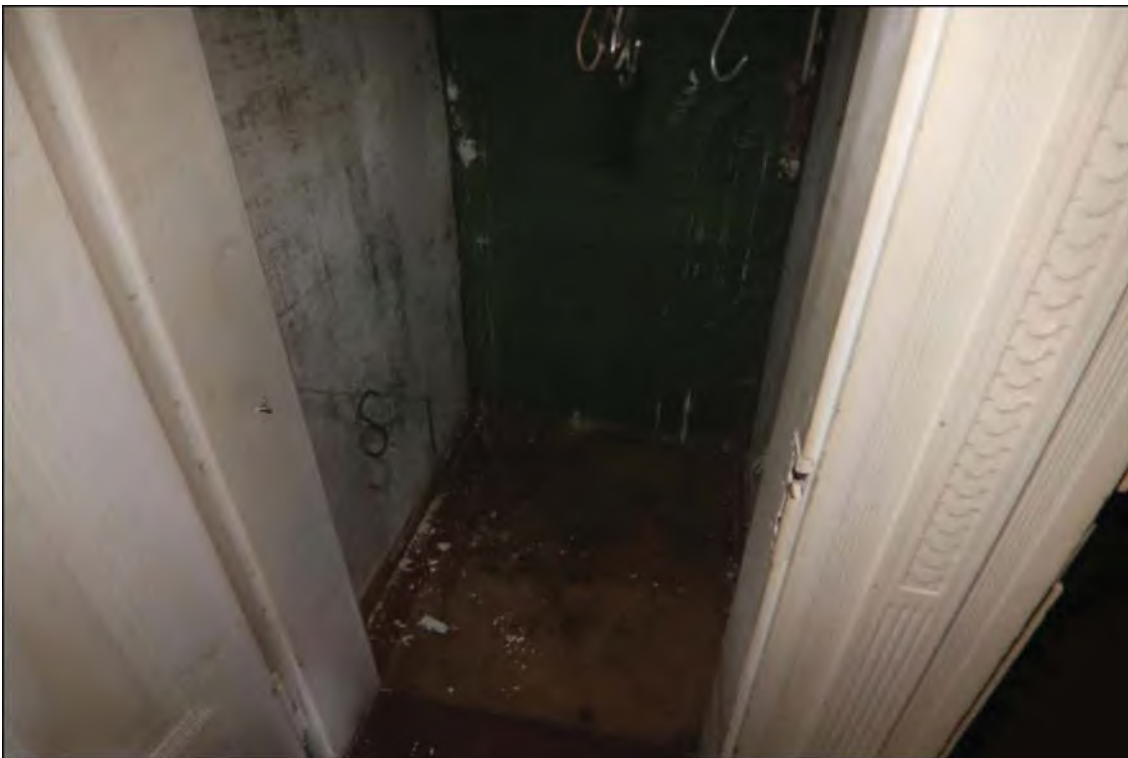
Bild 28

Blick in eine ehemalige Vorratskammer (Abstellkammer), die vom Flur aus erreicht werden kann. Gut kann man die Ornamente im Bereich der Türen erkennen, die auf einen Bau zur Zeit des Jugendstils schließen lassen.

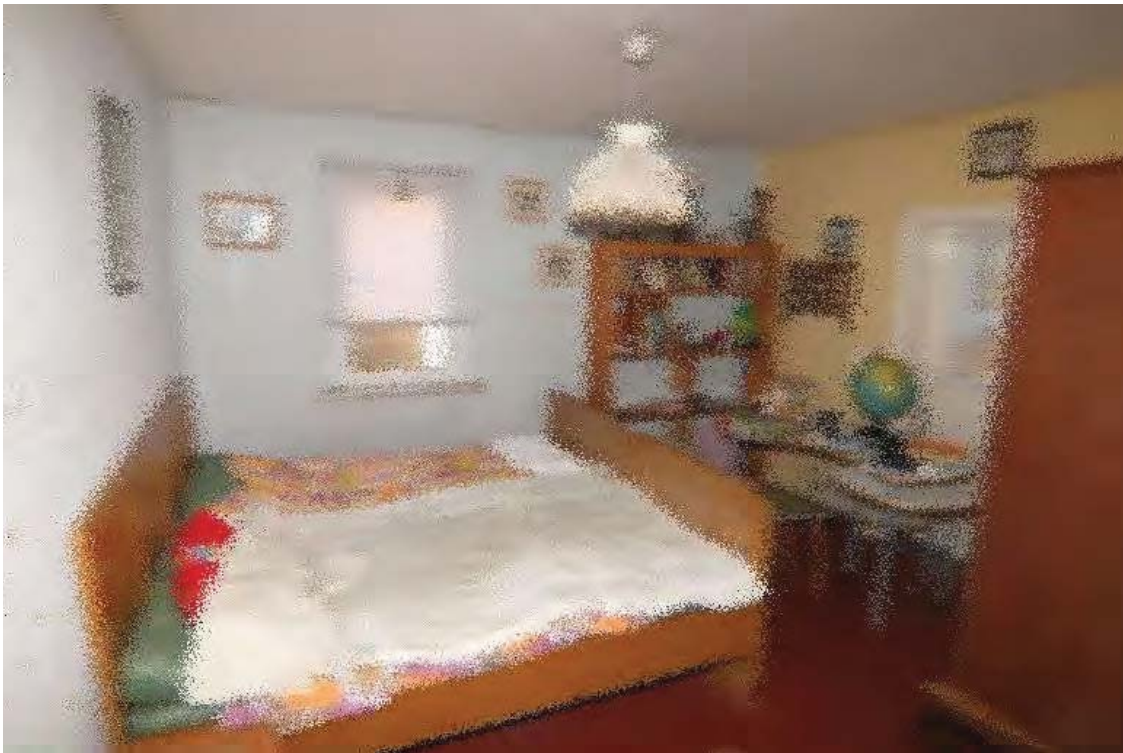
Bild 29

Blick in den als Kinderzimmer nutzbaren Raum (Wohnraum 1), der vom Flur erreichbar ist, aber auch neben dem Schlafzimmer liegt. Das Fenster hier zeigt auch zum dicht angrenzenden Nachbargrundstück. Der Lichteinfall, ist hier aber schon bedeutend höher als im darunter liegenden Bereich vom Erdgeschoss.

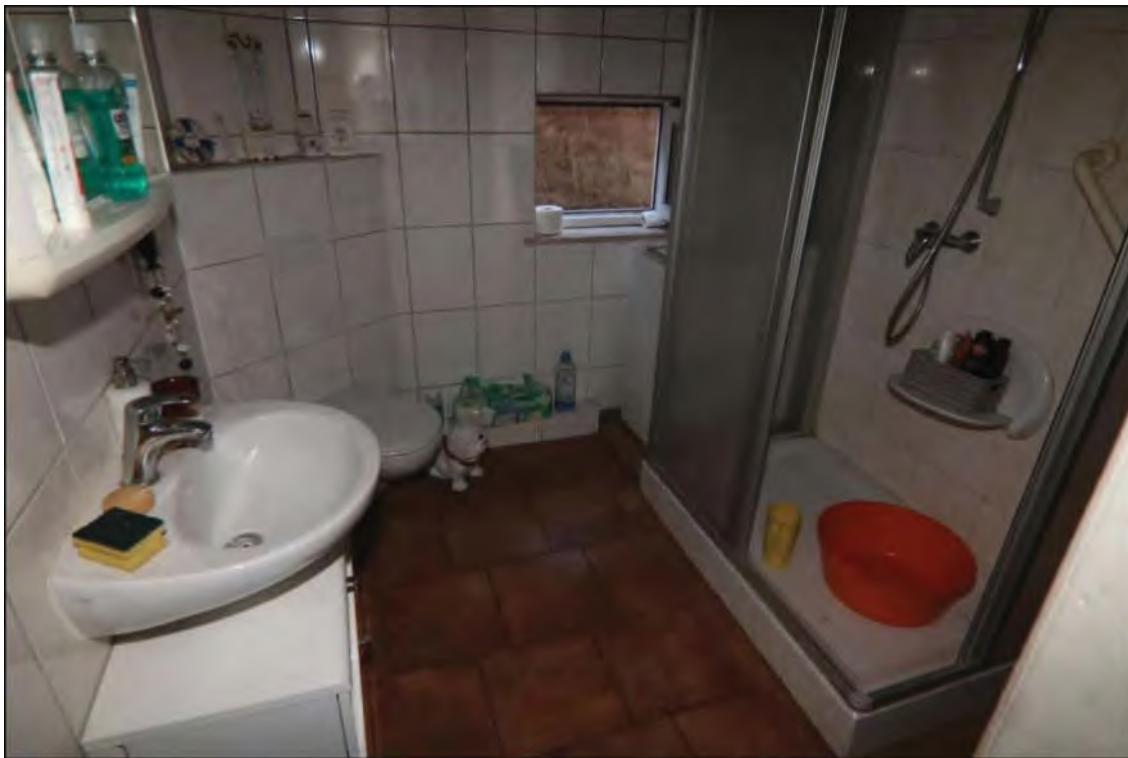
Bild 31

Blick in das kleine Badezimmer im Obergeschoss. Auch hier gibt es ein Fenster zum dicht angebauten Nachbargrundstück. Der Fußboden wurde gefliest und die Wände ebenfalls. Hier gibt es eine flache Dusche, ein Wand-WC und einen Waschtisch. Im Raum befinden sich außerdem Waschmaschinenanschlüsse.

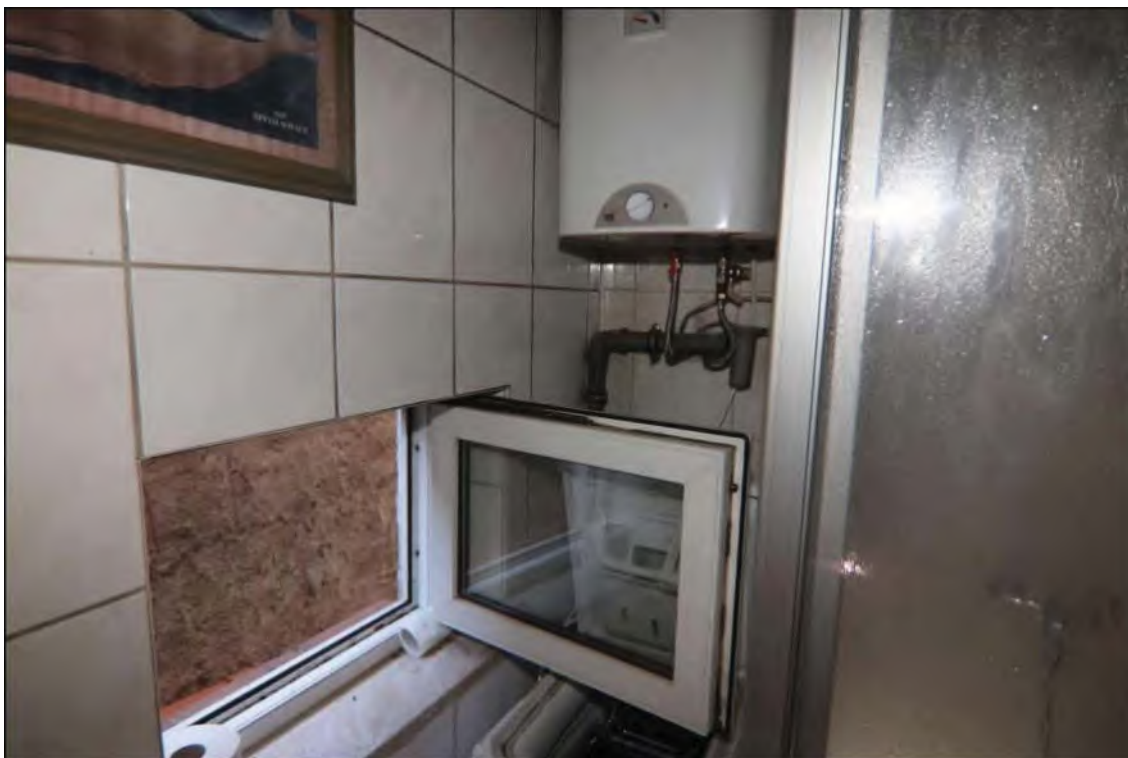
Bild 32

Blick auf die Wand hinter der Dusche mit dem kleinen Kunststofffenster zum Nachbargrundstück. Zur Belüftung ist dieses Fenster sehr praktisch, der Lichteinfall ist allerdings eingeschränkt. An der Wand wurde ein Elektroboiler zur Warmwasserbereitung befestigt.

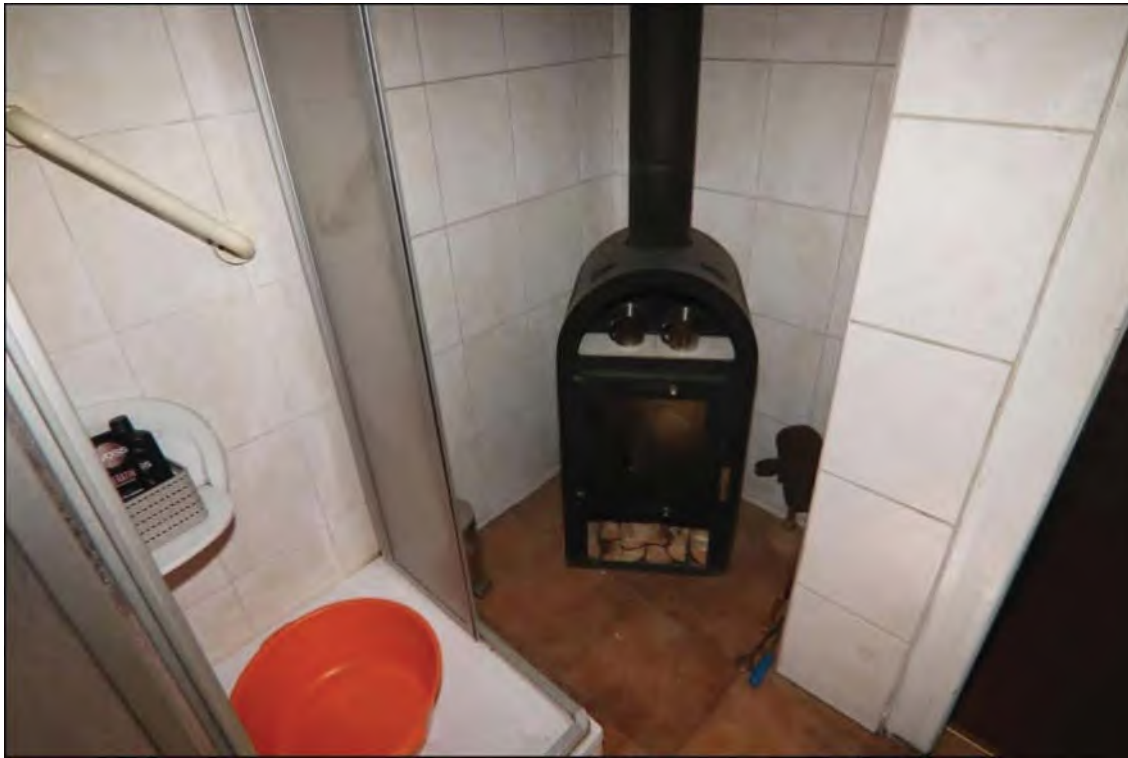
Bild 33

Blick in auf den kleinen Kaminofen, der in einer Ecke vom Badezimmer installiert wurde. Da es keine Heizung gibt, wird mit diesem Ofen die Wärmeerzeugung realisiert.

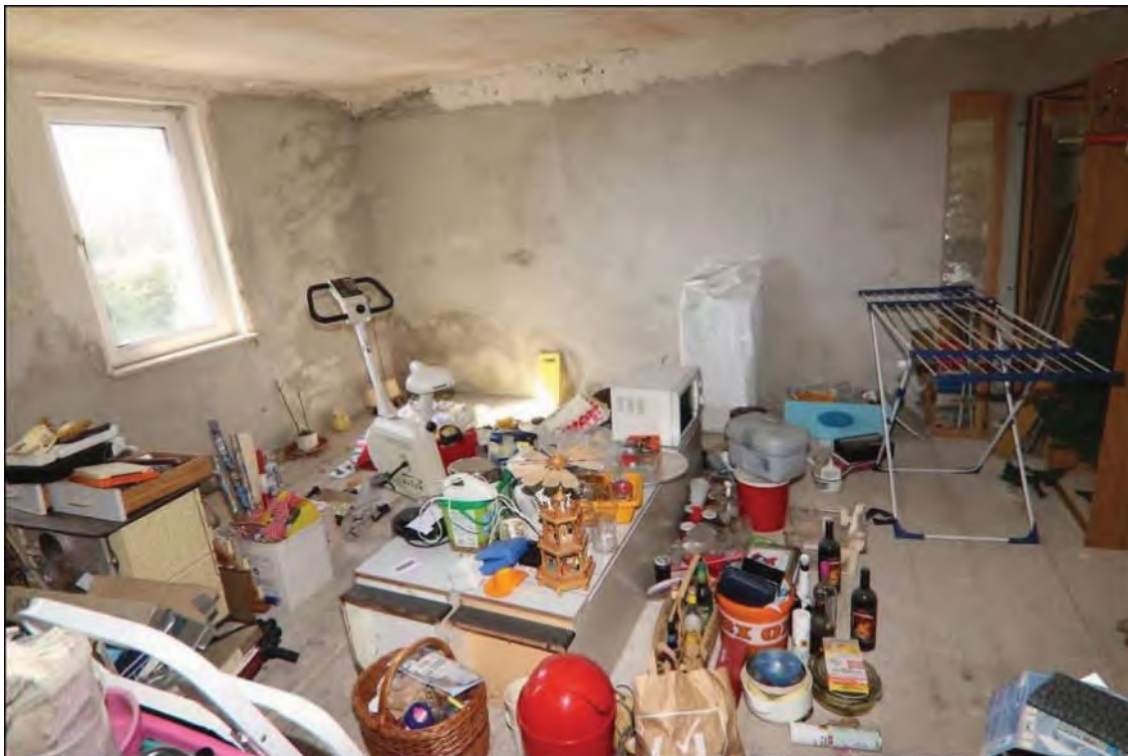
Bild 34

Blick in einen Raum im Rohbau (Wohnraum 2) im Obergeschoss, der Fenster Richtung Hof besitzt. Hier wurden die Wände neu verputzt und es gibt schon ein Kunststofffenster. Der Dielenbelag ist hier noch nicht aufgearbeitet worden.

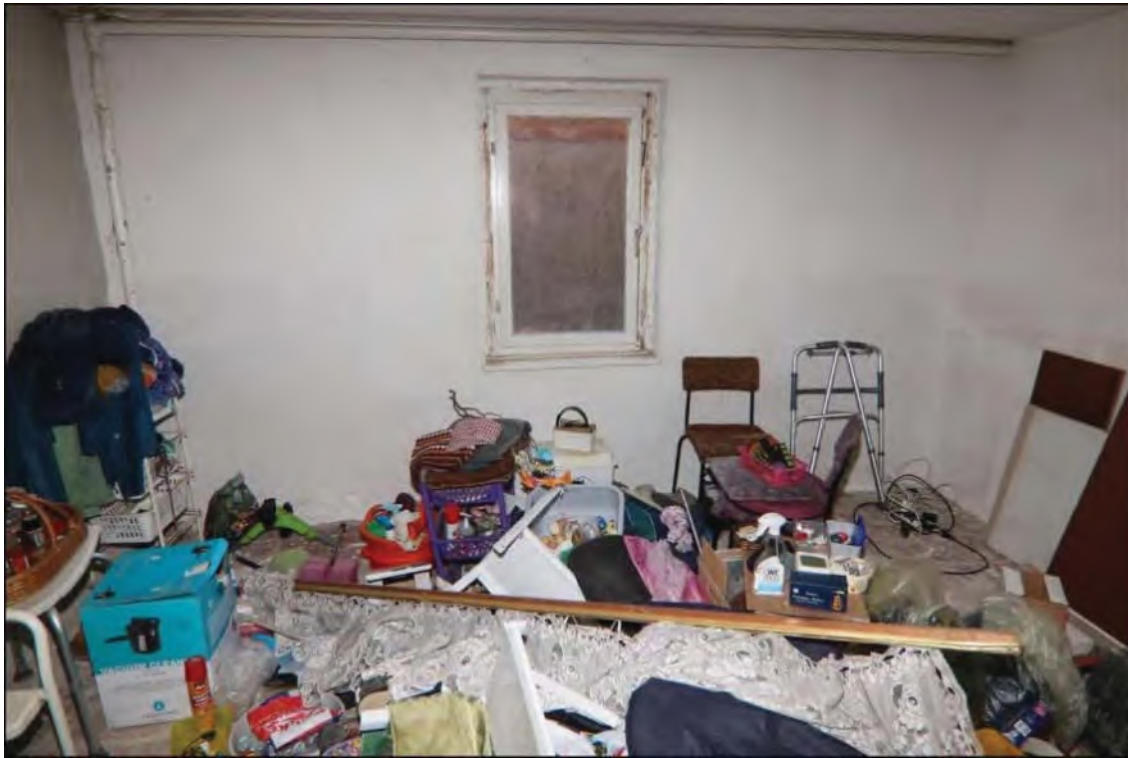
Bild 35

Blick in einen weiteren Wohnraum (Wohnraum 3) im Obergeschoss. Auch hier gibt es ein Fenster in nördliche Richtung, das aber durch das nahe Gebäude vom Nachbargrundstück kaum einen Lichteinfall ermöglicht. An der Wand und im Bereich der Decke verläuft ein Rohr, das auf Putz verlegt wurde.

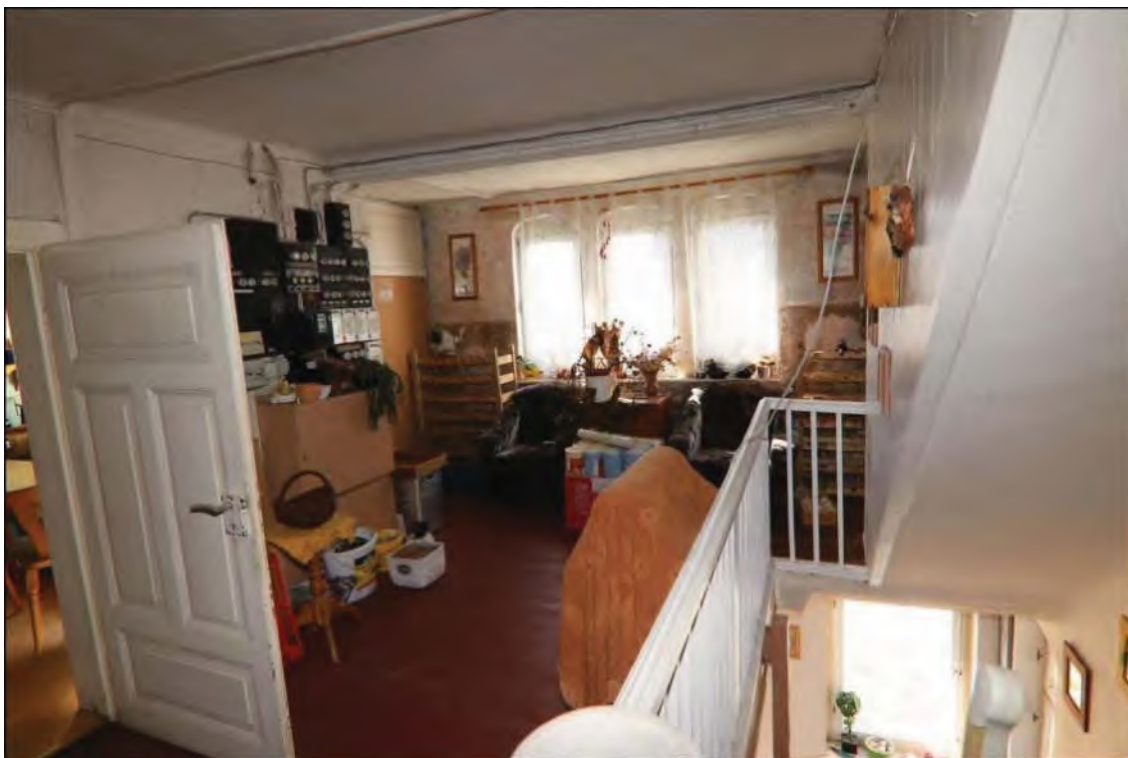
Bild 36

Blick durch den Flur der Einheit im Obergeschoss. Gut kann man die drei Fenster Richtung Hof erkennen. Links daneben sind die verschiedenen Sicherungen der Elektroinstallation erkennbar. Rechts die Treppe führt in das teilweise ausgebaute Dachgeschoss.

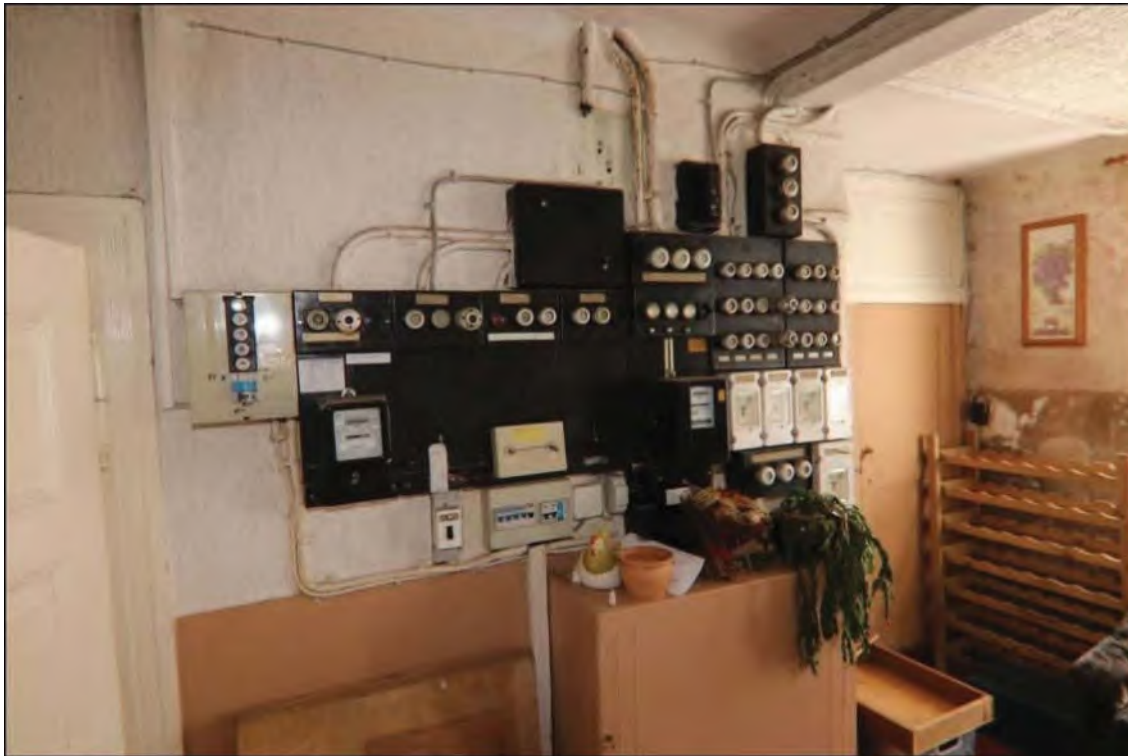
Bild 37

Blick auf die üppige Elektroinstallation, die überwiegend aus DDR-Zeiten stammt, was man an den vielen Schmelzsicherung erkennen kann. Die Installation war vermutlich auch für die angebauten Stallanlagen zuständig. In diesem Bereich müsste massiv investiert werden, wenn man das Gebäude wieder für eine wohnliche Nutzung vorbereitet.

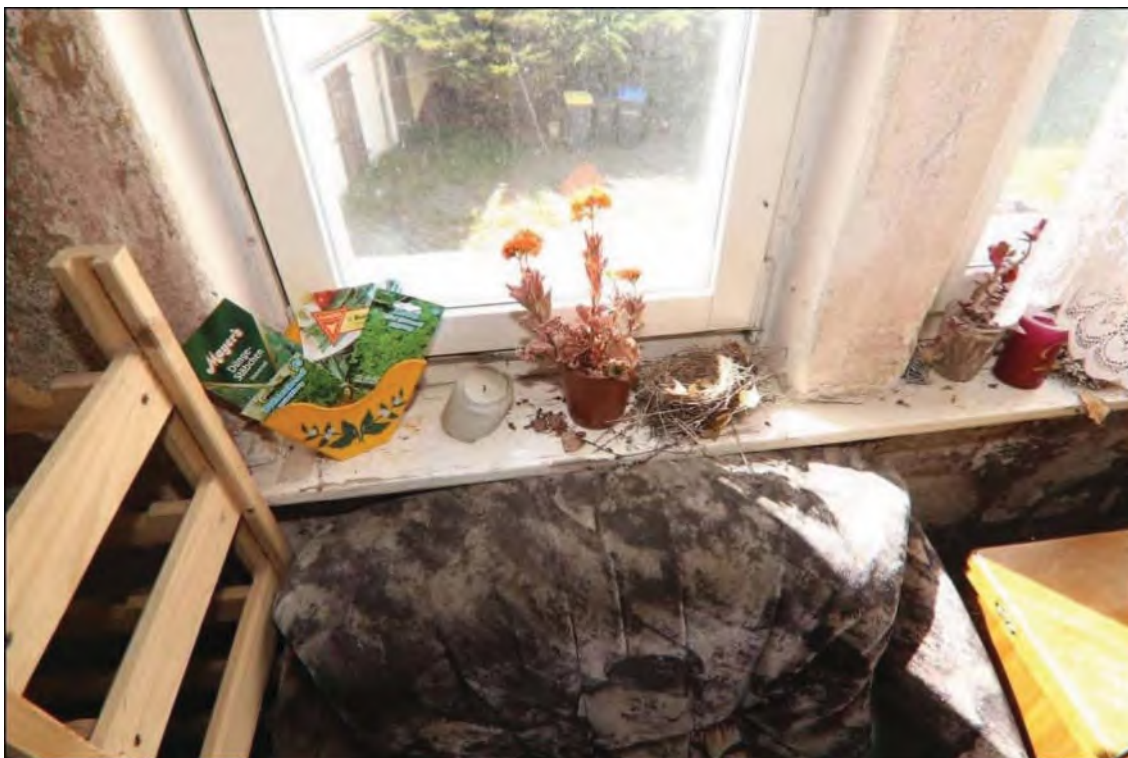
Bild 38

Blick auf die Fenster im Flur, die Richtung Hof zeigen. Diese sind vermutlich zu DDR-Zeiten erneuert worden. Die Wände sind in diesem Bereich verputzt worden. Allerdings lösen sich teilweise Putz und Farbe ab.

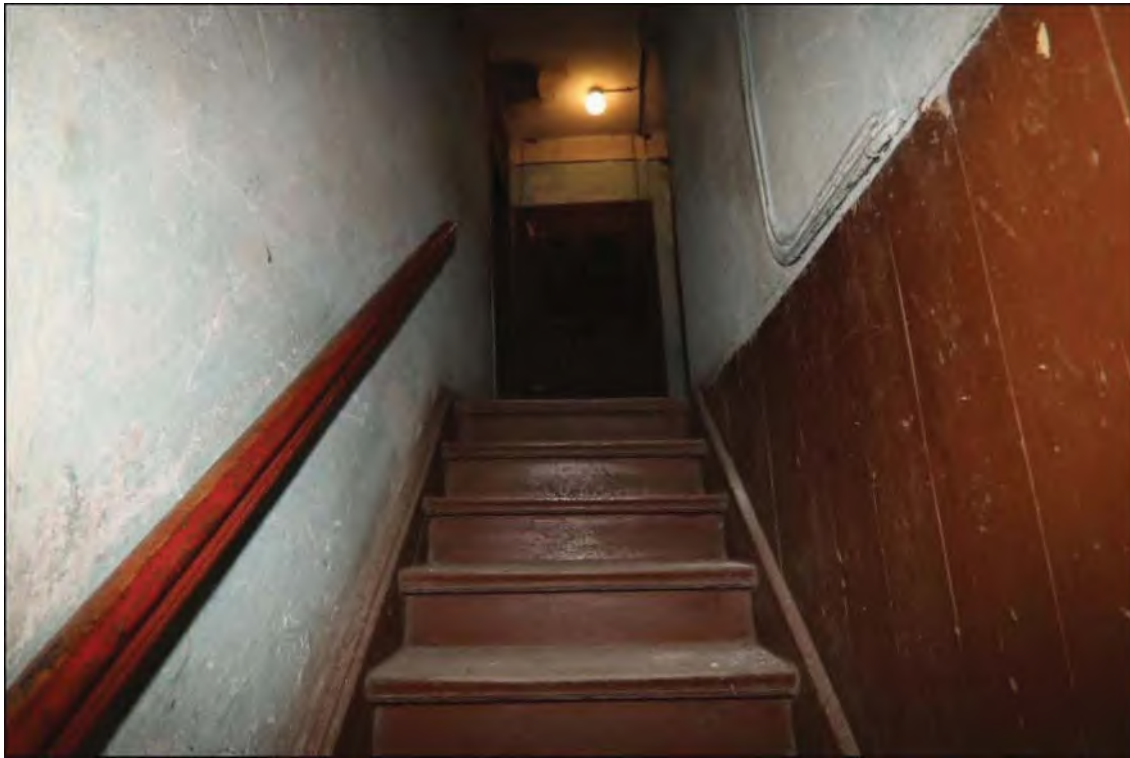
Bild 39

Blick auf die geschlossene Holztreppe, die zum Dachboden führt. Hier gibt es auf der linken Seite einen Holzhandlauf und rechts ist an der Wand die Elektroinstallation auf Putz zu sehen.

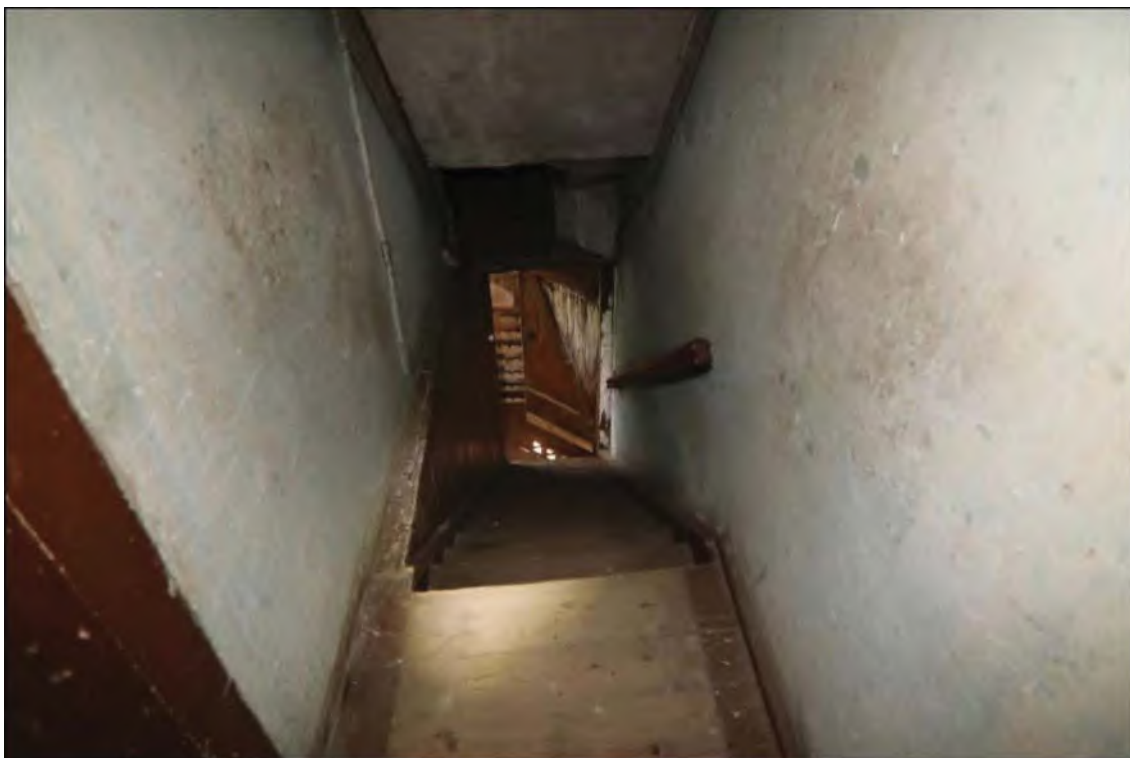
Bild 40

Blick vom ausgebauten Dachgeschoss auf die Treppe nach unten Richtung Obergeschoss. Hier kann man gut die Holztreppe erkennen. Die Wände sind seit Jahrzehnten nicht mehr gestrichen worden.

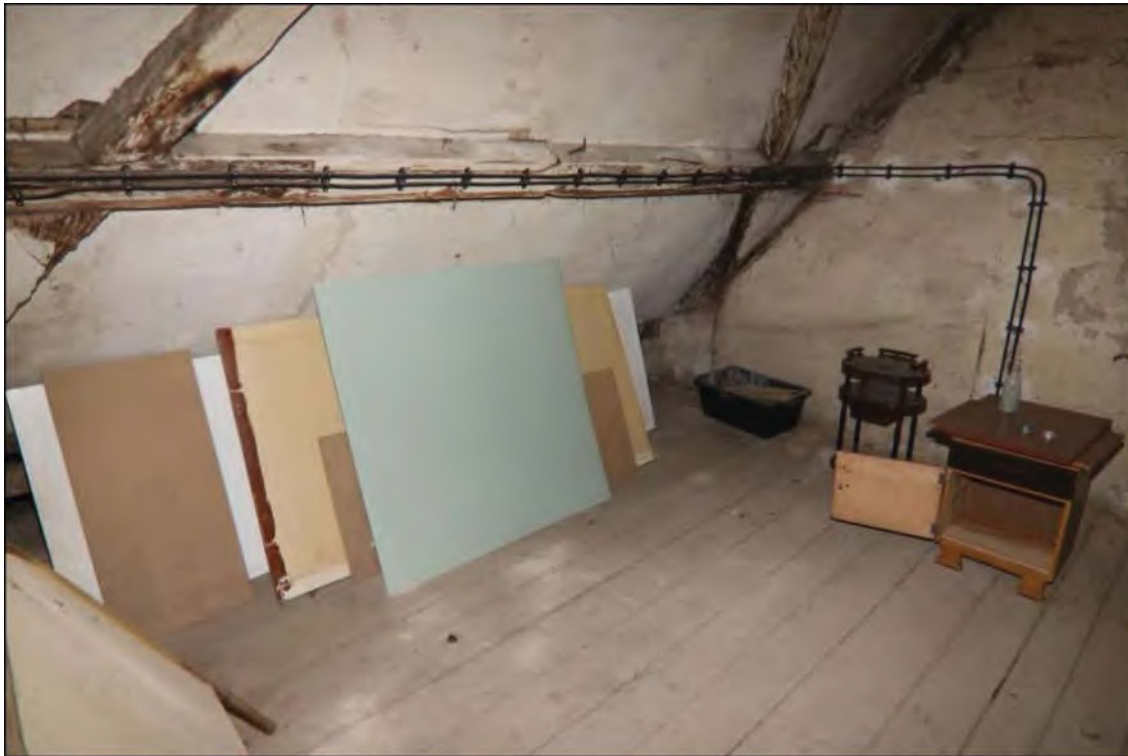
Bild 41

Blick in einen teilweise ausgebauten Raum (Bodenraum) im Dachgeschoss. Die Dachfläche ist hier teilweise verschalt und verputzt worden. Man kann aber noch gut die Balken der Dachkonstruktion erkennen. Darauf wurde die Elektroinstallation im DDR-Standard auf Putz verlegt.

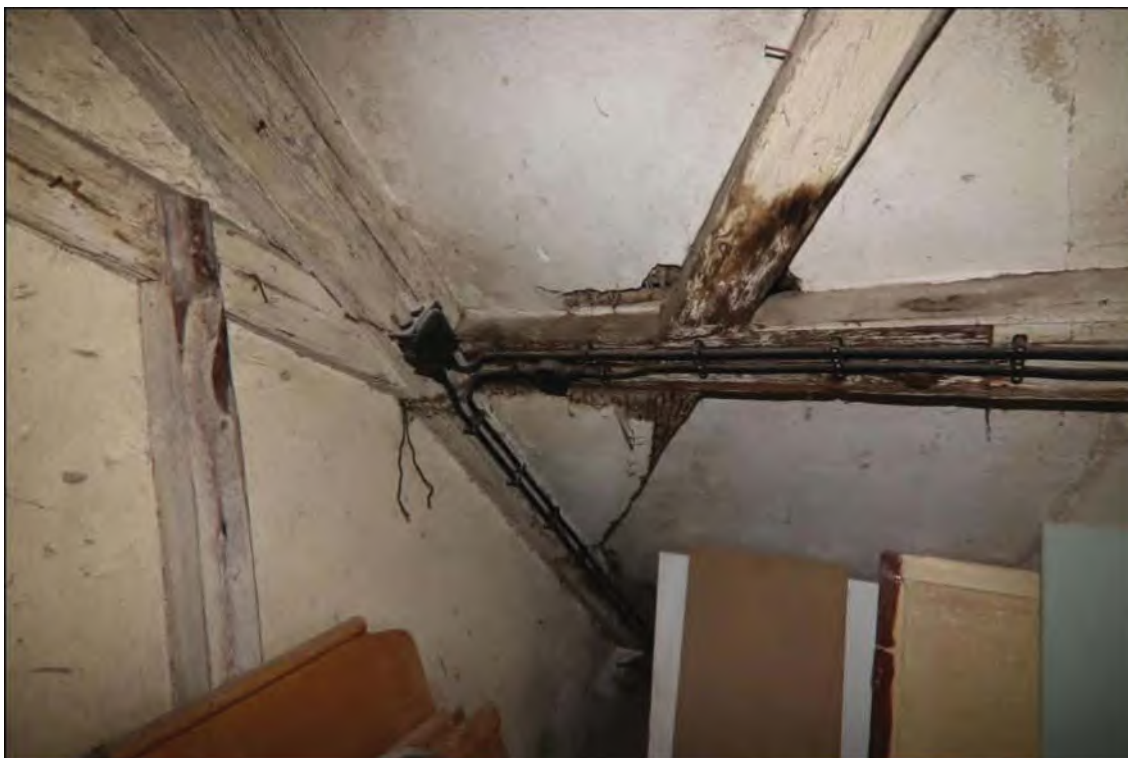
Bild 42

Blick auf die Dachbalken mit einem teilweise durchfeuchten Bereich. Nach links ist auch gut die Giebelkonstruktion zu erkennen.

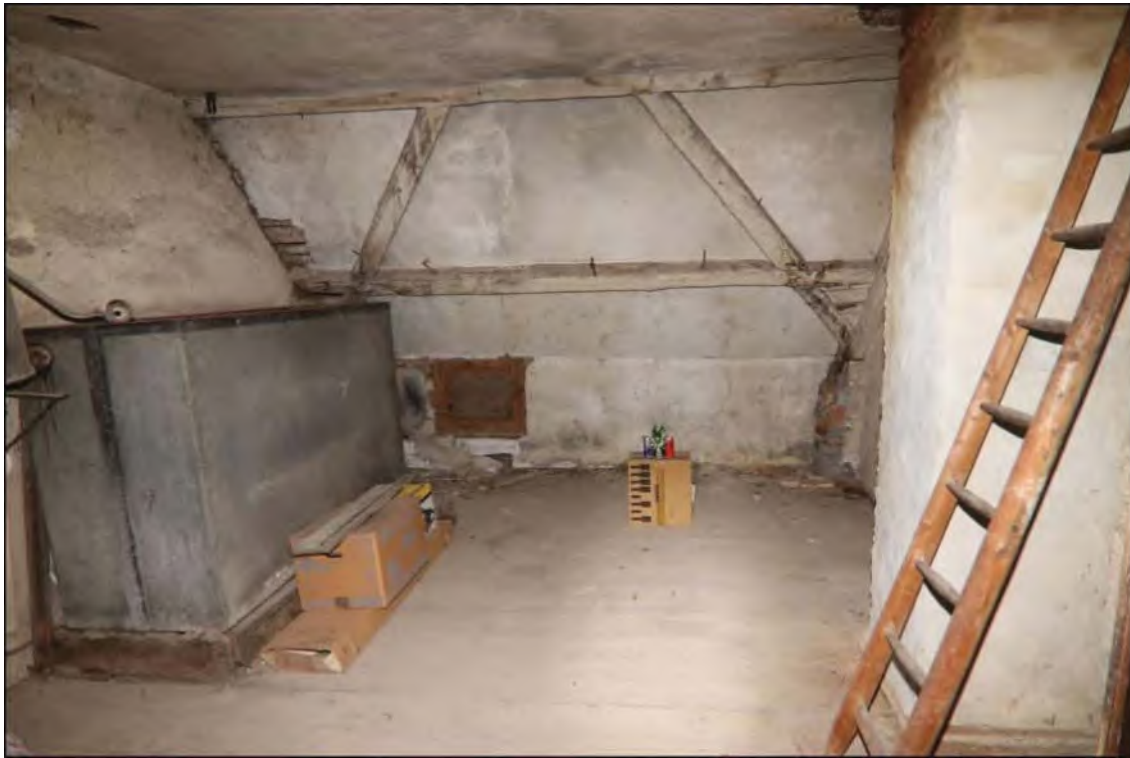
Bild 43

Rückwärtiger Blick durch diesen Dachraum im teilweise ausgebauten Dachgeschoss. Hier gibt es noch einen großen Metallbehälter, der als Wasservorrat genutzt wurde. Möglicherweise wurde ein Hauswasserwerk zum Befüllen genutzt. Rechts ist der Schornstein im oberen Bereich durchsottet.

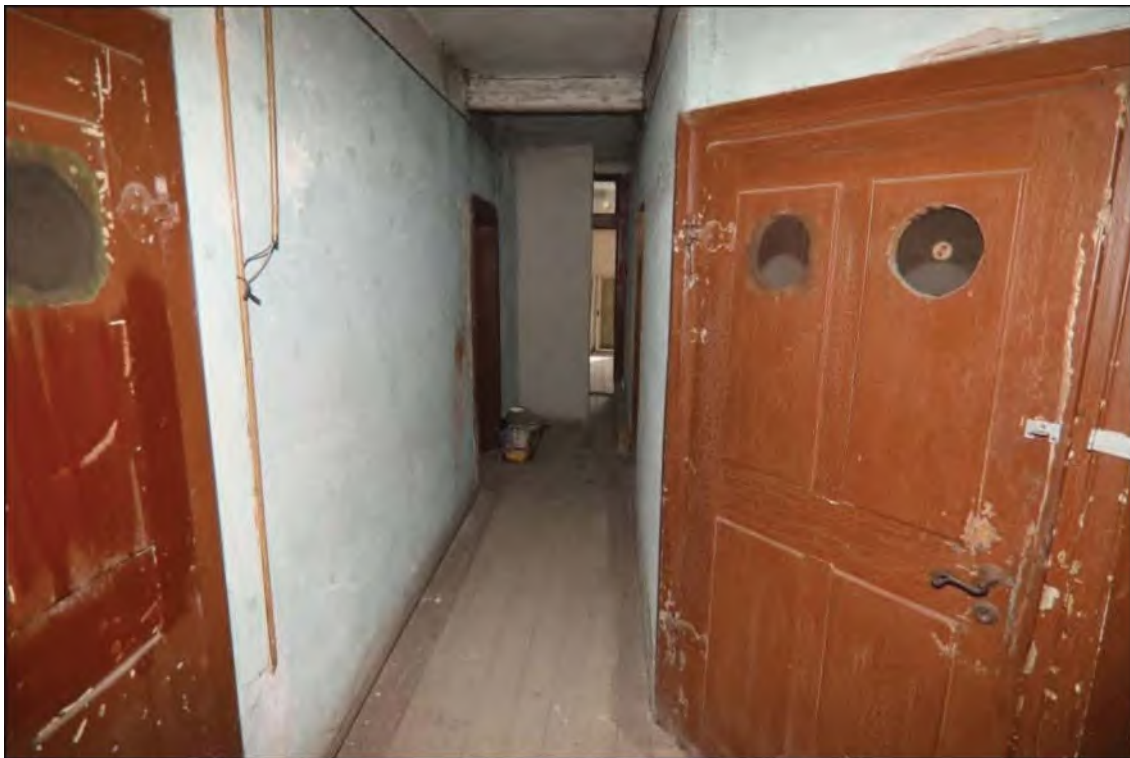
Bild 44

Blick entlang des schmalen Flures im teilweise ausgebauten Dachgeschoss. Rechts und links sind Kammertüren erkennbar, die aus Holzmaterial im historischen Bestand sind. Auch der Fußboden ist mit alten Dielen gestaltet.

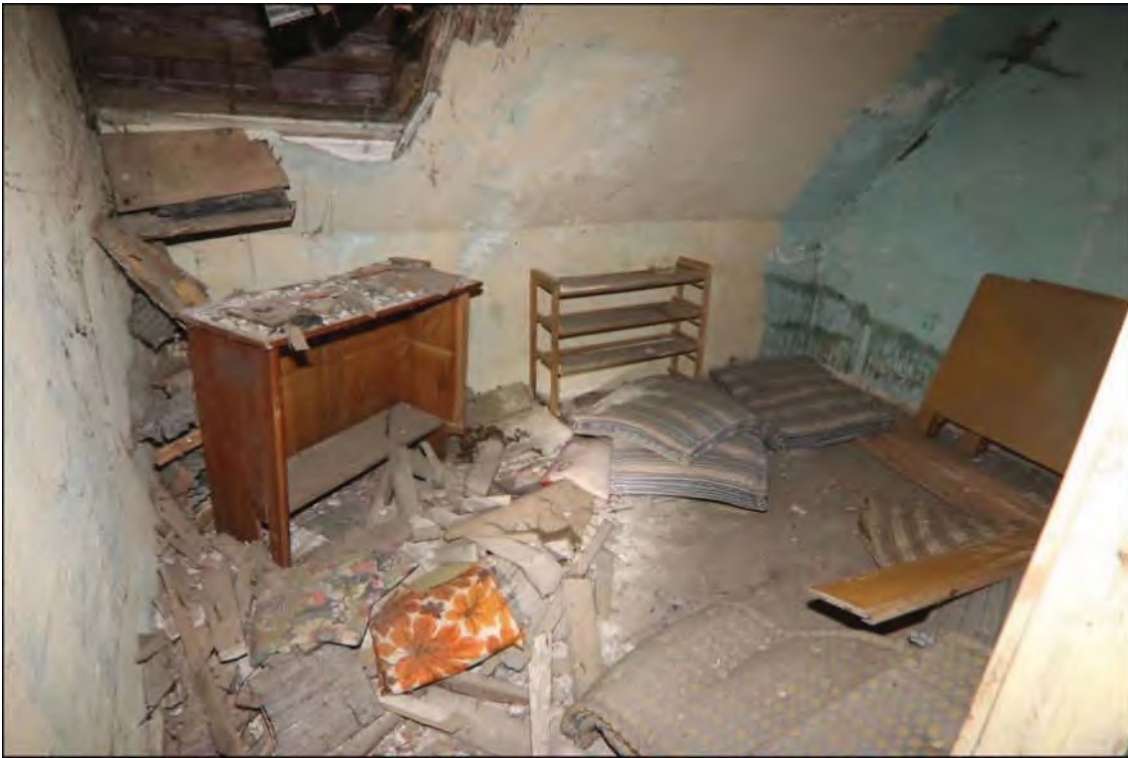
Bild 45

Blick in einen nahezu fensterlosen Dachraum (Raum I), der vermutlich früher als Schlafraum für Mitarbeiter der Hofstelle genutzt wurde. Auch die Dachschrägen sind hier verschalt und verputzt worden.

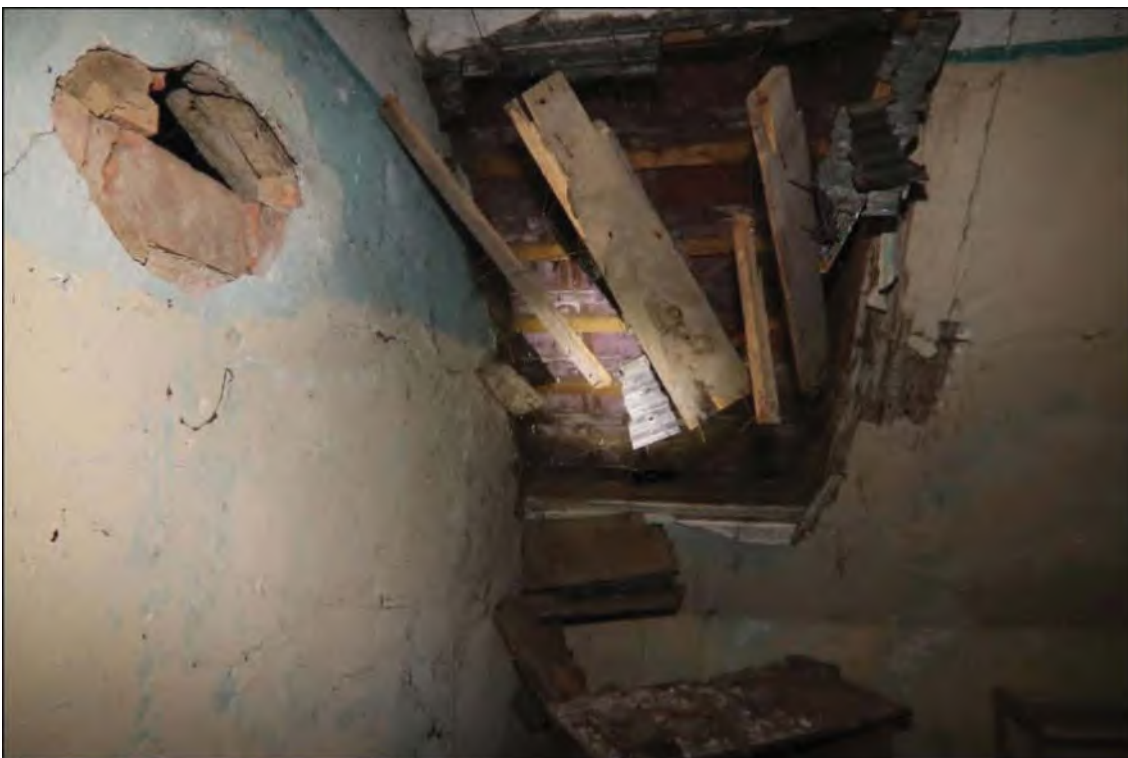
Bild 46

Blick auf die Dachschräge im Raum I. Die Verkleidung unterhalb der Dachschräge wurde hier entfernt. Möglicherweise wurde bereits eine Dachreparatur vorgenommen.

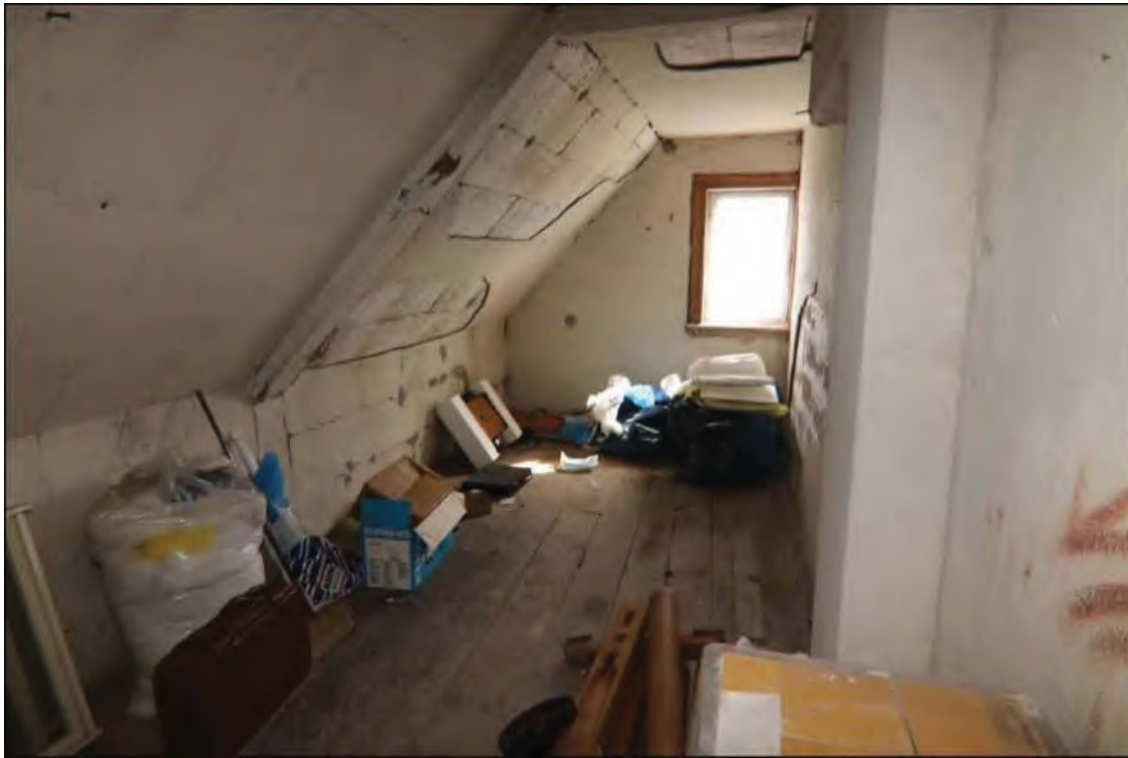
Bild 47

Blick entlang eines schmalen Zimmers (Raum II) unter einer Dachschräge. Im Bereich des Giebels ist ein Fenster zur Belichtung eingebaut worden. Der Fußboden ist hier auch als Dielenbelag gestaltet.

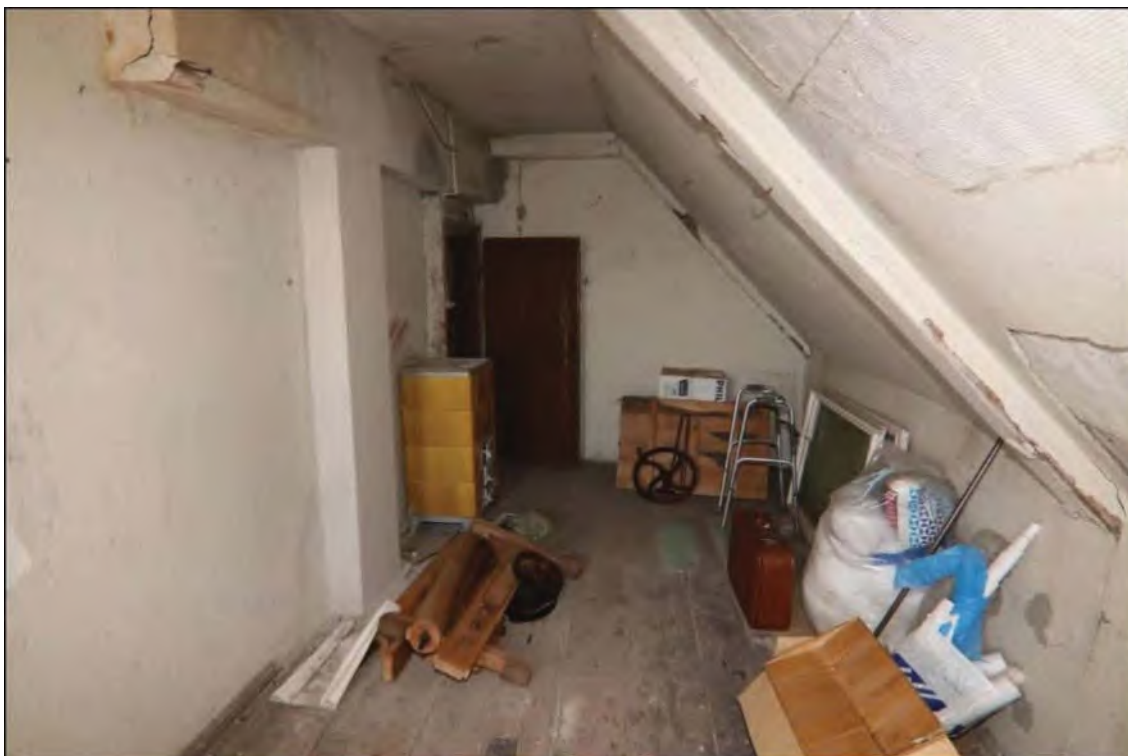
Bild 48

Rückwärtiger Blick durch dieses Dachschrägenzimmer (Raum II). Im Hintergrund kann man gut einen kleinen Kachelofen erkennen. Unterhalb der Decke sind Verkleidungen zu erkennen, hinter denen vermutlich Rauchrohre für die Öfen entlang geführt werden.

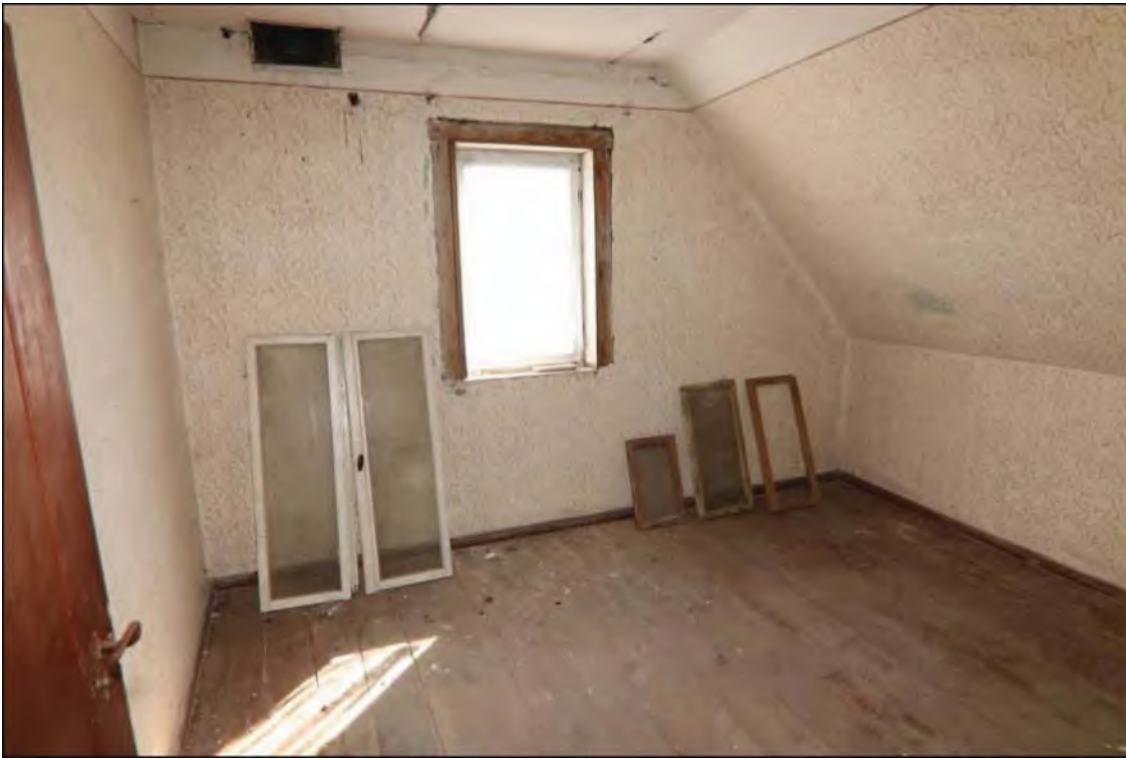
Blick in einem weiteren Raum (Raum III) im teilweise ausgebauten Dachgeschoss des Wohngebäudes. Hier gibt es wieder ein giebelseitiges Fenster, das diesen Raum gut belichtet. Der Standard war hier mit gestrichenen Wänden und einem Dielenbelag etwas hochwertiger. Vor einer erneuten Nutzung sind jedoch Renovierungs- und Sanierungsarbeiten notwendig.

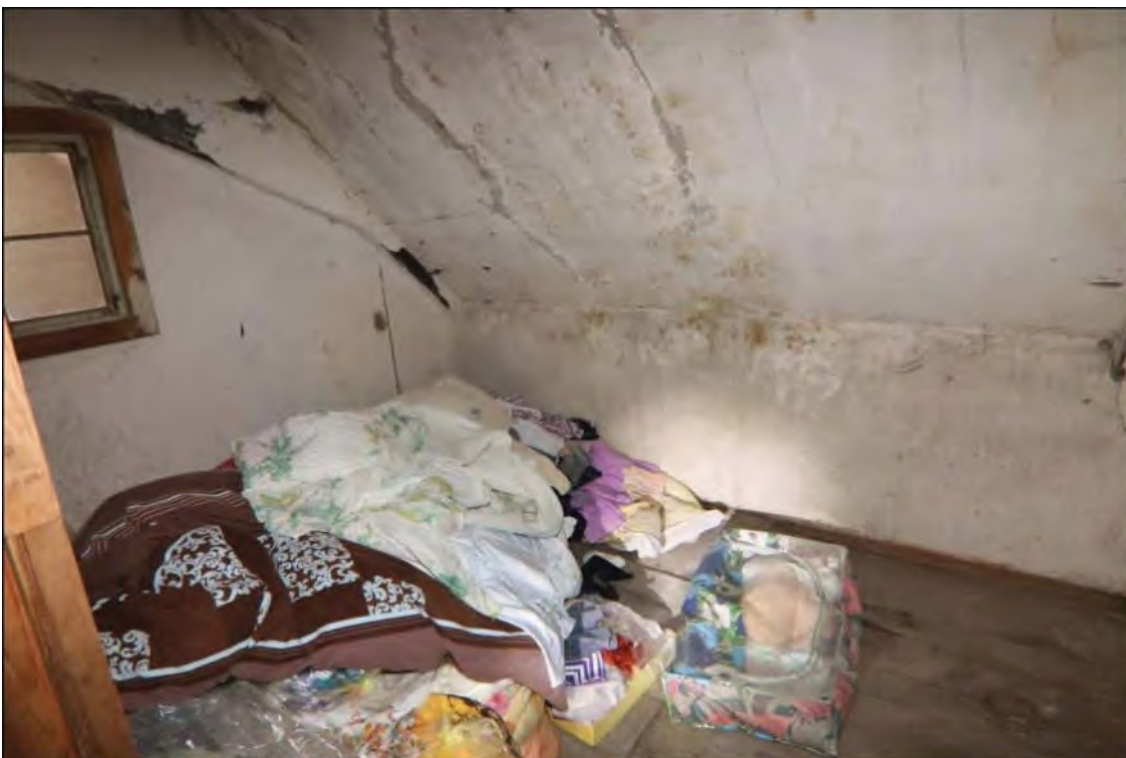
Blick in einen weiteren Raum (Raum IV) im Bereich der Dachschräge. Das erkennbare Fenster zeigt in den Raum III. Im Bereich der verputzten Dachfläche gibt es viele Risse.

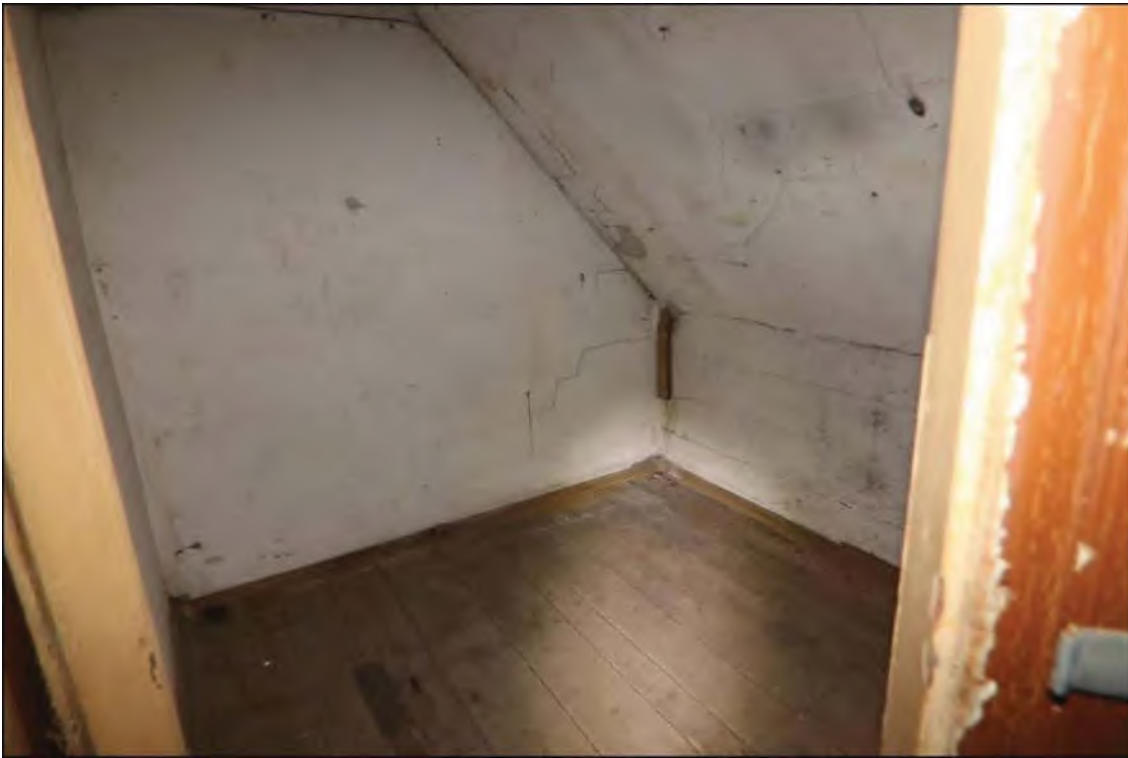
Bild 51

Blick in einen Abstellraum im ausgebauten Dachgeschoss. Hier gibt es kein Fenster zur Belichtung. Gut erkennbar sind auch hier die Holzbretter der Dielung.

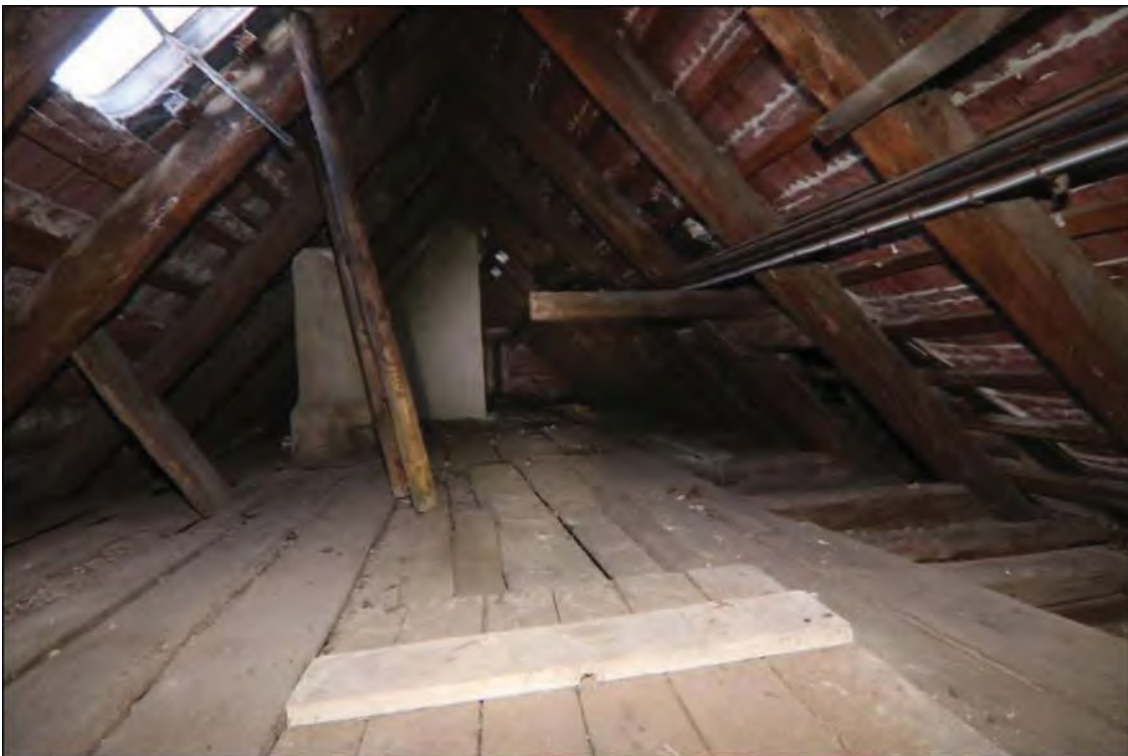
Bild 52

Blick in den Spitzboden über dem teilweise ausgebauten Dachgeschoss. Hier kann man gut erkennen, dass die Dachsparren teils von Schaderregern befallen sind. Die Dachziegeleindeckung stammt aus DDR-Zeiten. Diese wurde noch als Nasseindeckung mit Mörtel ausgeführt.
