VERKEHRSWERTGUTACHTEN

**für das mit einem Wohngebäude und Nebengebäuden
bebaute Grundstück**

**in Mühlberg/Elbe OT Koßdorf,
Falkenberger Straße 49**

Aktenzeichen vom Amtsgericht Bad Liebenwerda: 15 K 75/23

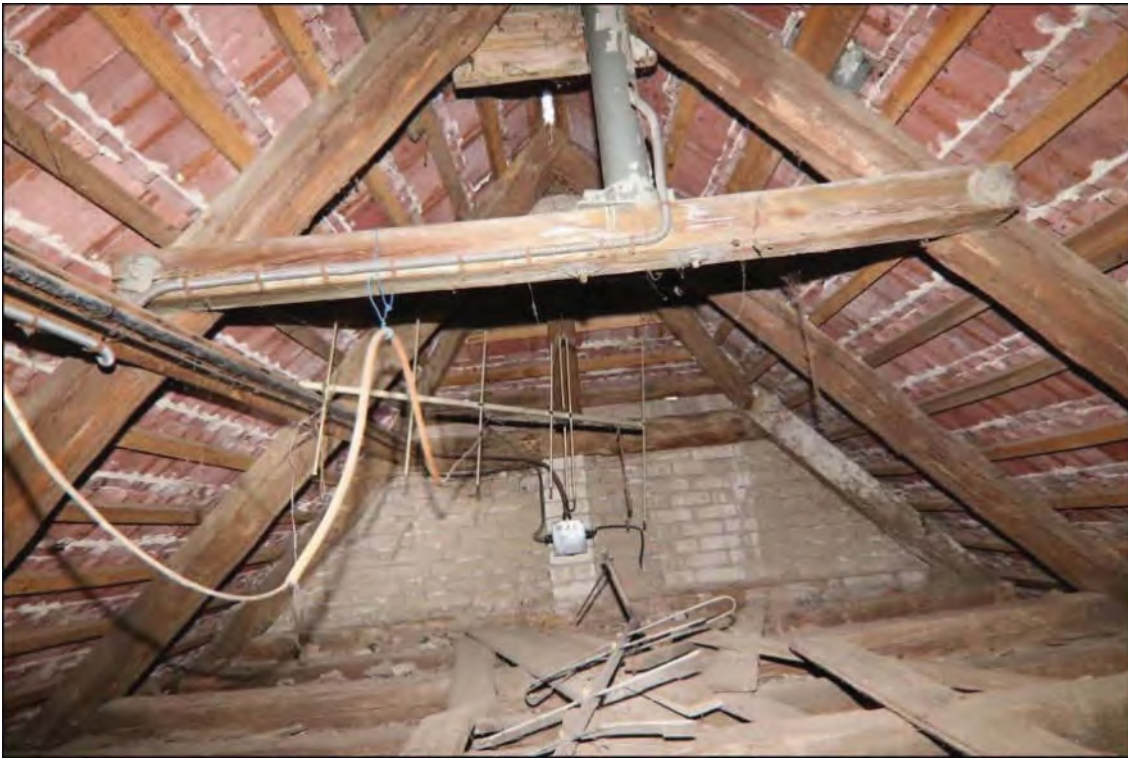
Bild 53

Rückwärtiger Blick durch den Spitzboden. Hier kann man gut die massiv gemauerte Giebelwand erkennen. Auch die Stromzuführung war noch als Oberleitung ausgeführt.

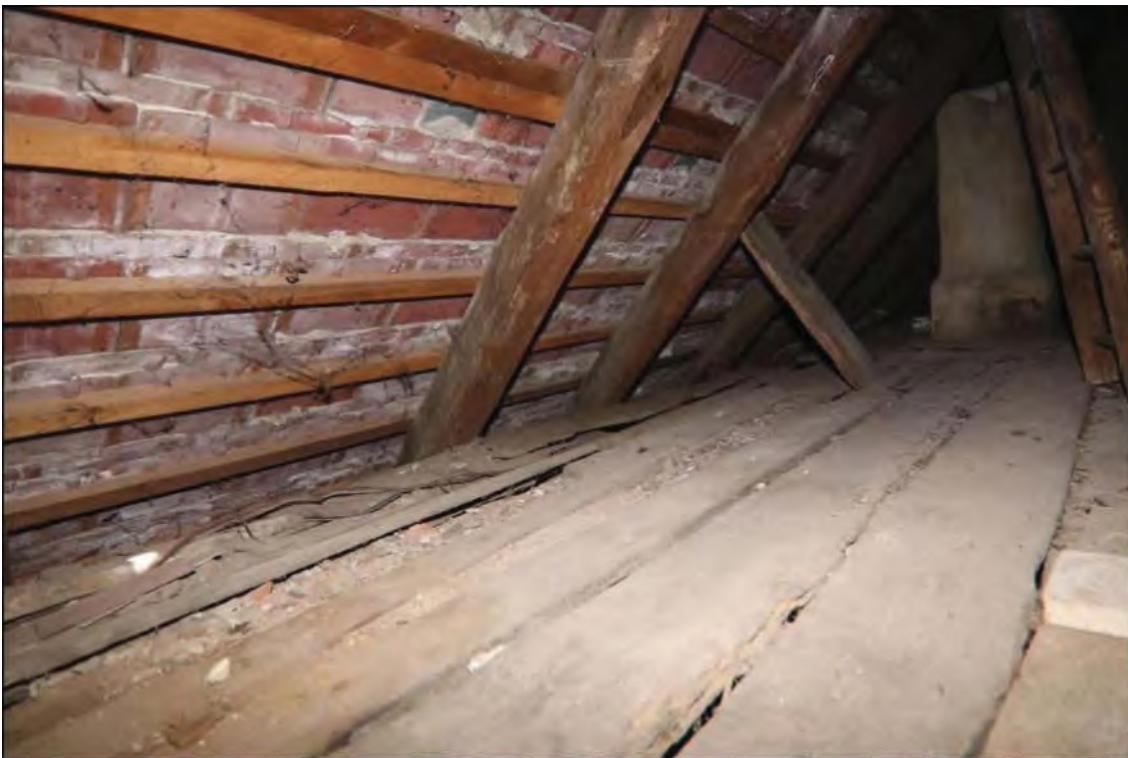
Bild 54

Blick auf einige Dachsparren und Dachlatten mit der Dachziegeleindeckung. Die Dielen auf dem Boden sind teilweise beschädigt. Im Hintergrund ist ein Schornstein erkennbar, der teilweise zurückgebaut wurde.

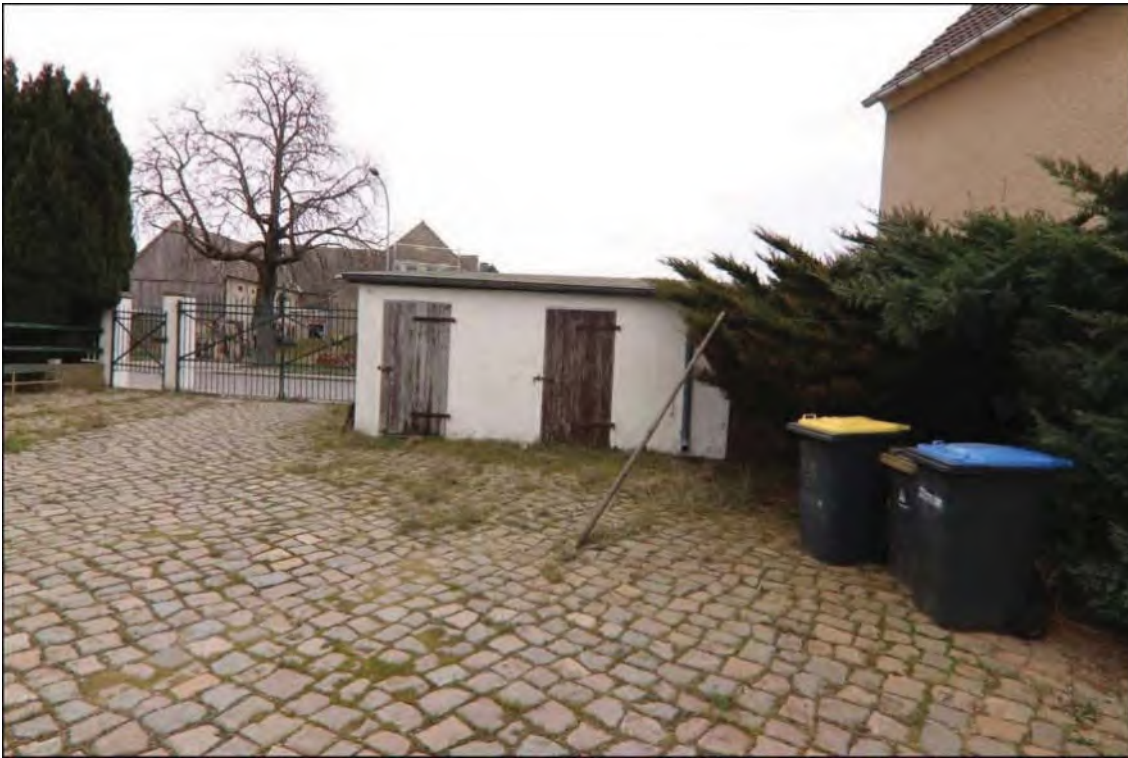
Bild 55

Blick vom gepflasterten Hof auf das kleine Nebengebäude, das unmittelbar in der südöstlichen Grundstücksecke steht. Hier gibt es Holzbrettertüren und ein flach geneigtes Dach, das mit Bitumenbahnen eingedeckt wurde.

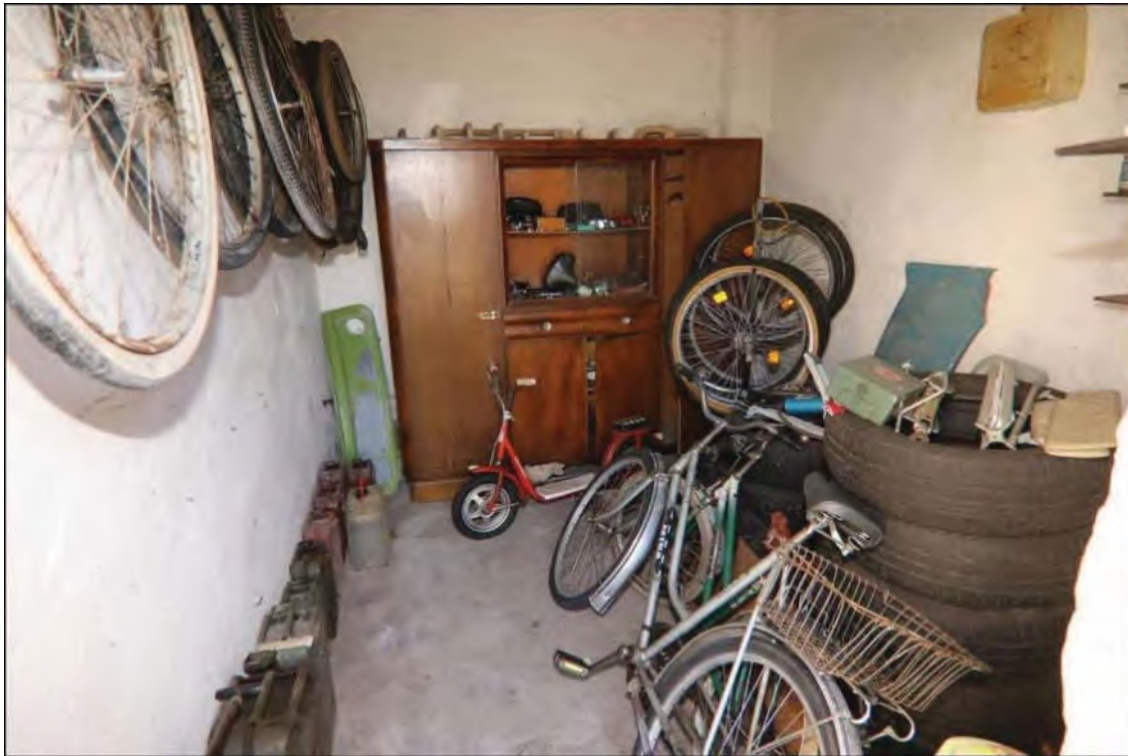
Bild 57

Blick in den Lagerraum 1 im Nebengebäude, der zum Abstellen genutzt wird. Die Räume wurden ursprünglich auch zum Lagern von Kohlen genutzt, da es keinen Keller gibt.

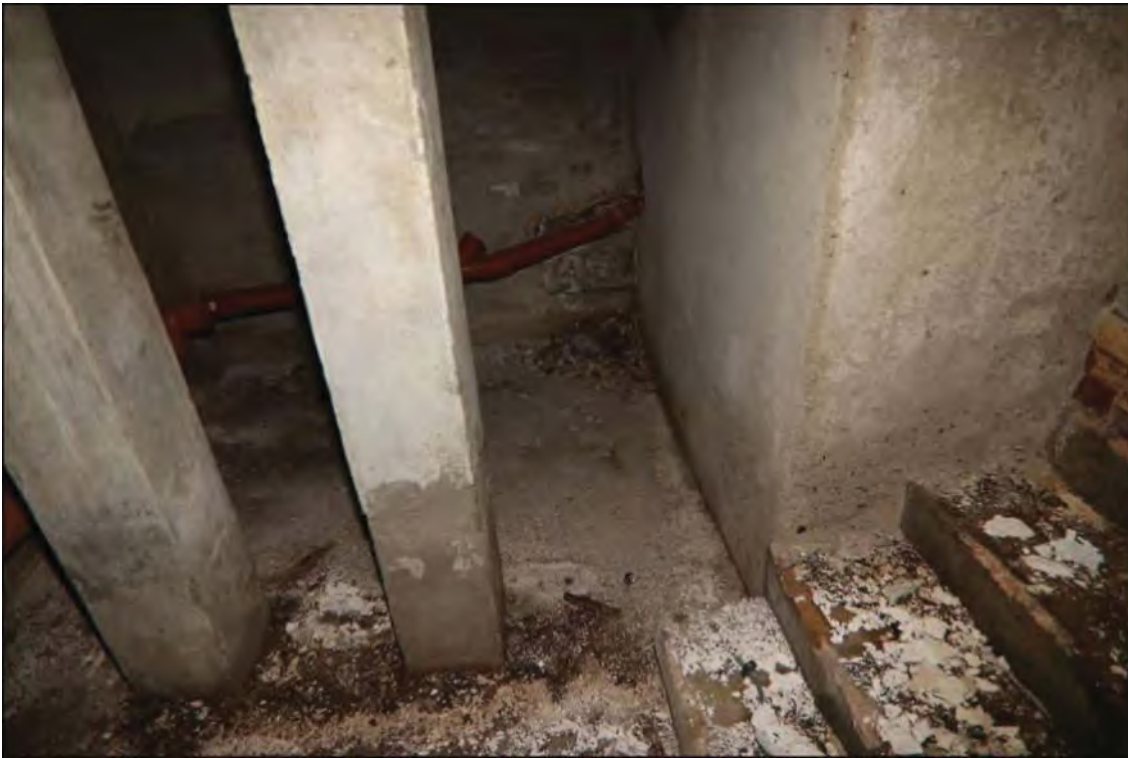
Bild 59

Blick in einen kleinen Kellerraum, der sich anschließt. Hier wurden die Abwasserrohre der Wohnung entlang geführt. Gut kann man die stark durchfeuchten Fußböden erkennen.

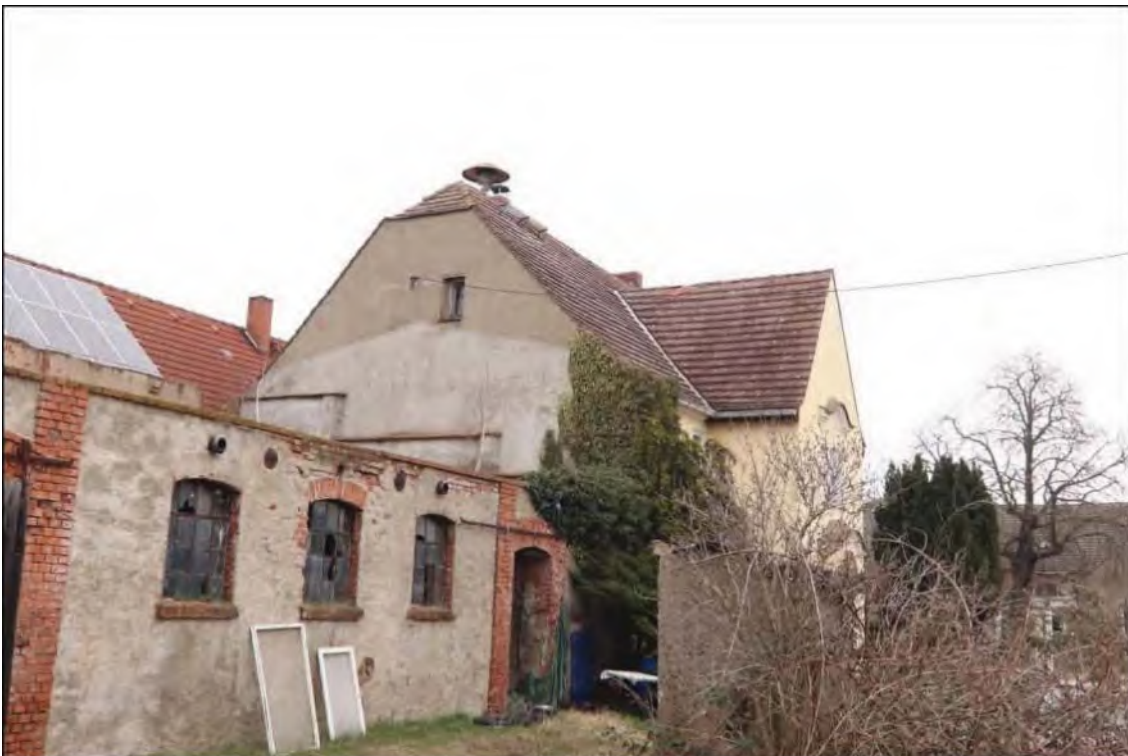
Bild 60

Blick vom Hof über das Stallgebäude auf das angrenzende Wohnhaus. Am heller werdenden Putz des Wohnhauses kann man die ursprüngliche Gestalt vom Nebengebäude erkennen. Das Dachgeschoss mit dem Dach wurde vollständig abgetragen.

Im Folgenden werden pauschal die Abbruchkosten für das ehemalige **Stallgebäude (Ifd. Nr. 3)** sowie für das noch vorhandene **Kellergewölbe (Ifd. Nr. 4)** ermittelt. Hier kann davon ausgegangen werden, dass die Gebäude bzw. der Keller relativ leicht abzurechen sind. Es wird davon ausgegangen, dass technische Hilfsmittel und auch größere Fahrzeuge für den Abtransport des Bauschutts gut angewendet werden können.

Die Abbruchkosten für das **Stallgebäude** und das **Kellergewölbe (Ifd. Nrn. 3 und 4)** werden vom Unterzeichner auf etwa

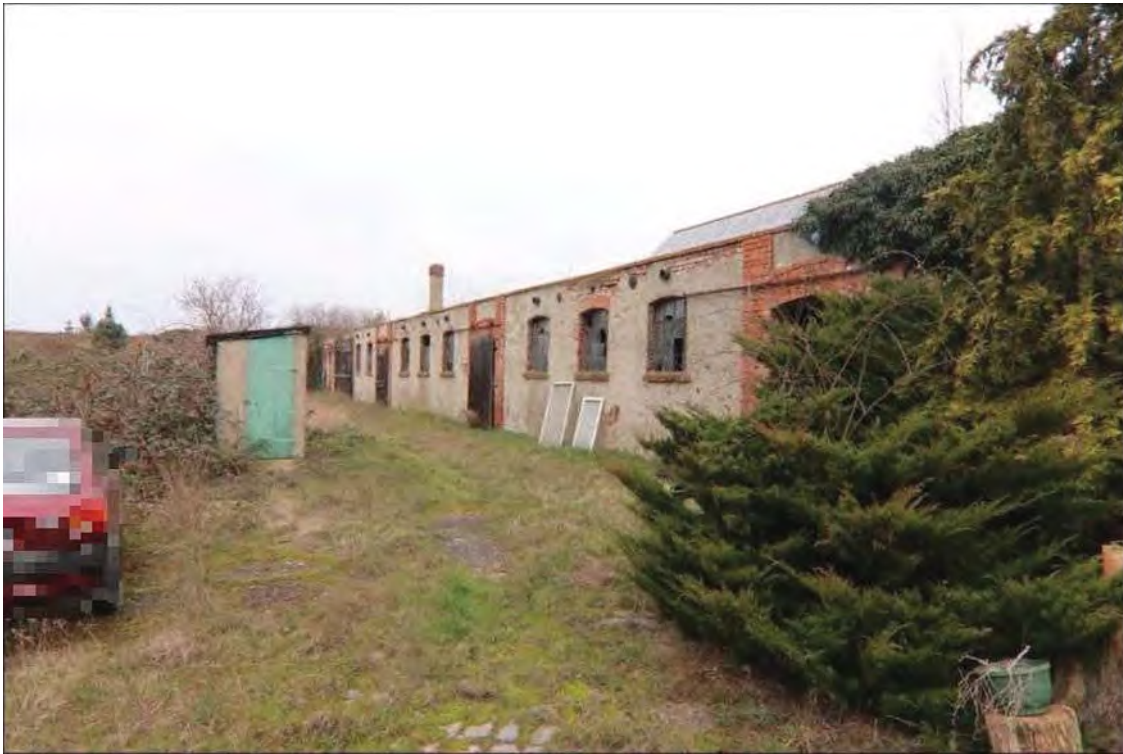
Bild 61

Blick entlang des Hofes in westliche Richtung. Auch hier steht vom Stallgebäude nur noch das Erdgeschoss. Das darauf befindliche Dachgeschoss mit dem Dach wurde bereits abgetragen.

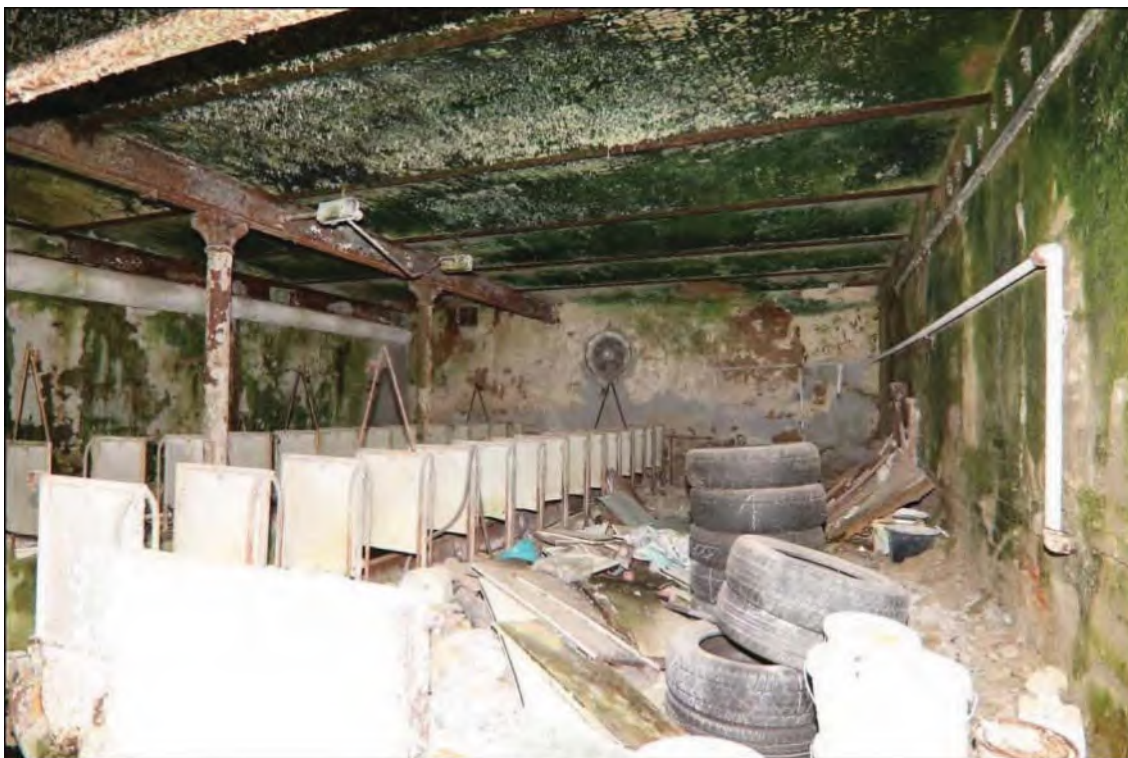
Bild 62

Blick in den massiven Stall mit dem massiven Kappengewölbe zum Dachgeschoss. Da das Dach schon viele Jahre fehlt, sind Dach und Mauerwerk komplett durchfeuchtet, was man auch gut am grünen Moosbelag erkennen kann. Ursprünglich wurde dieser Stall für die Aufzucht von Jungtieren genutzt.

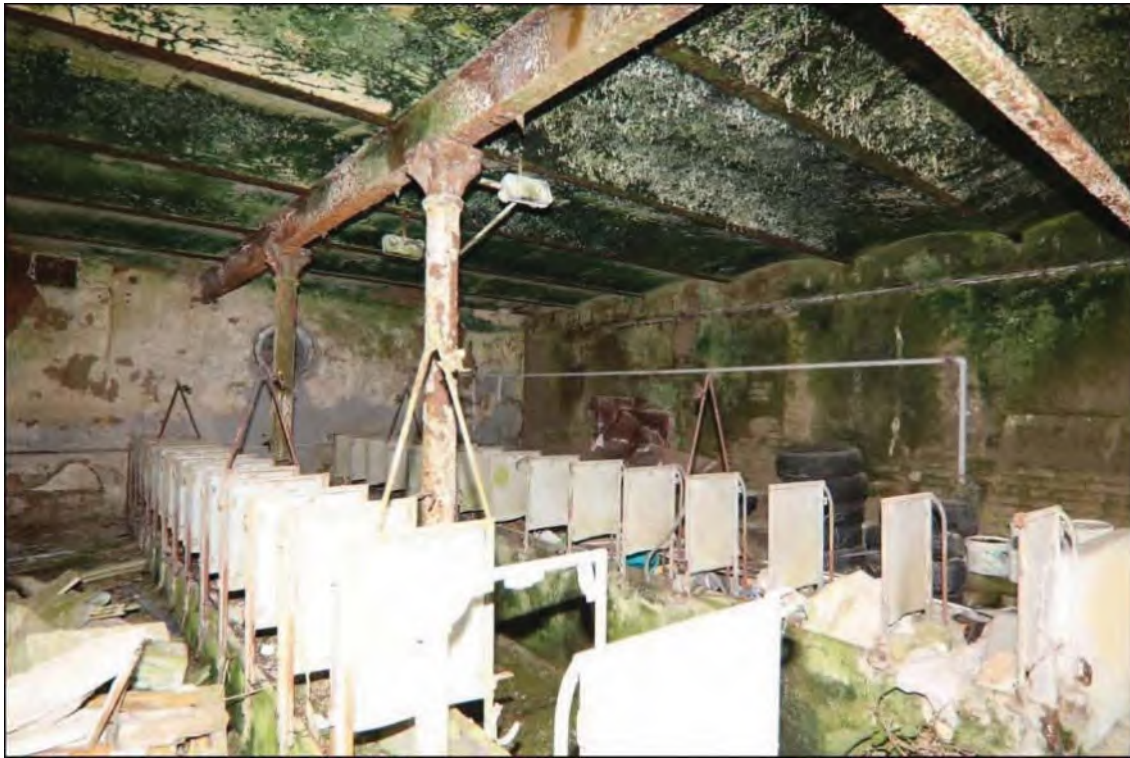
Bild 63

Weiterer Blick durch diesen Teil der Stalls, der massiv durchfeuchtet ist.

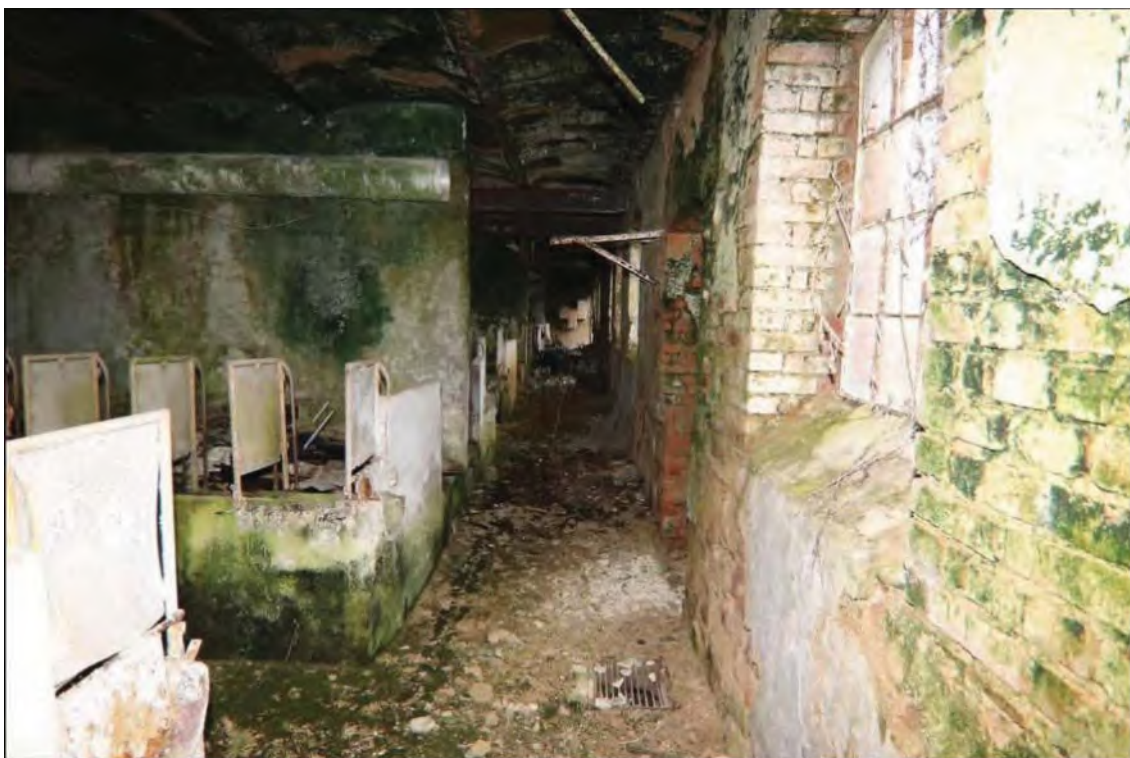
Bild 64

Blick entlang vom Gang der Stallanlage. Nach links sind jeweils die Boxen für die Jungtiere eingebaut worden. Ursprünglich handelt es sich um einen historischen Stall mit einem Kappengewölbe zum Dachgeschoss darüber. Rechts die Fenster zeigen in Richtung Hof. Diese liegen als Metallfenster vor.

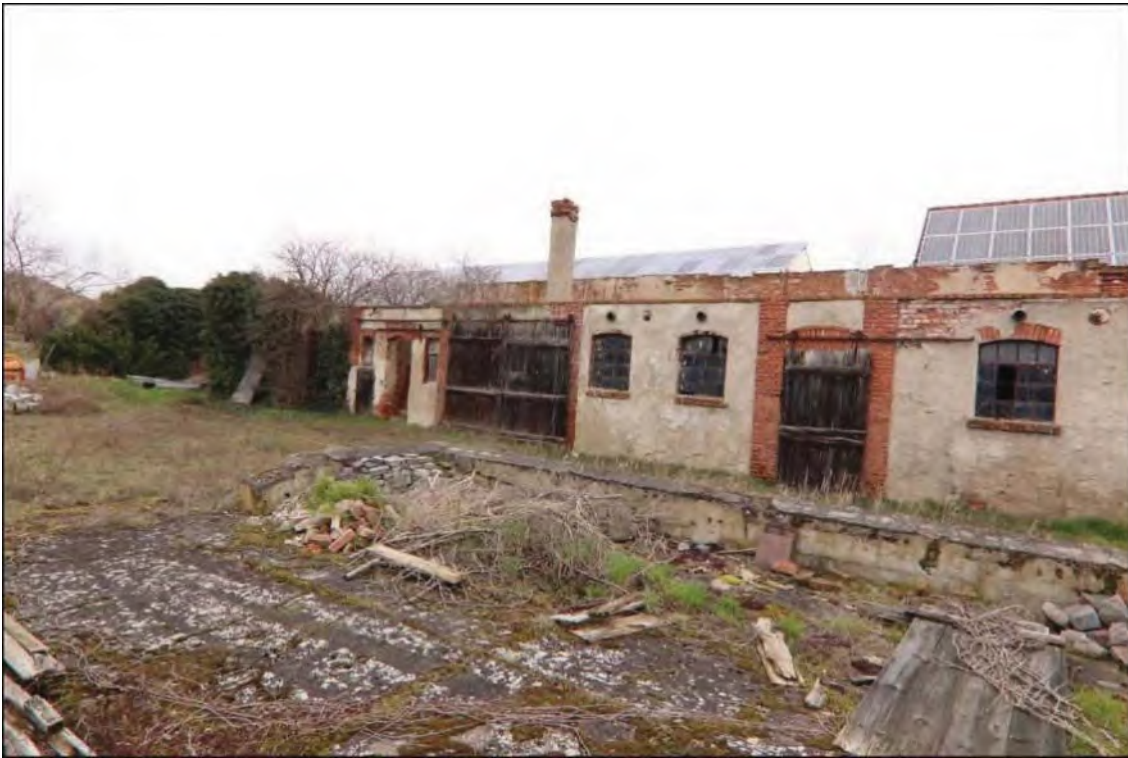
Bild 65

Weiterer Blick vom Hof in nördliche Richtung auf die Außenwand, hinter der das ehemalige Stallgebäude ist. Hier sind noch gut die historischen Holztore erkennbar.

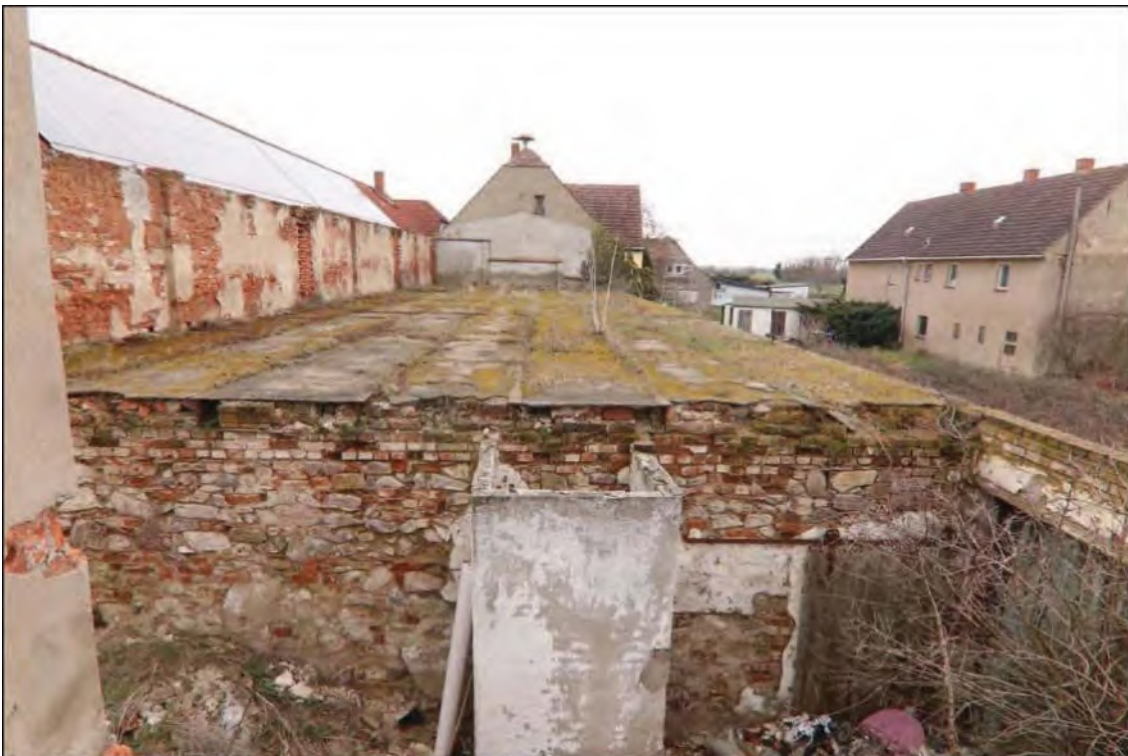
Bild 66

Blick in östliche Richtung über den ursprünglichen Fußboden vom Dachgeschoss vom Stallgebäude. Da eine Abdichtung fehlt, kann das Niederschlagswasser ungehindert nach innen dringen. Links die Wand ist die ursprüngliche Außenwand vom Stall. Im Vordergrund kann man gut das Mauerwerk aus Ziegeln und Naturstein erkennen.

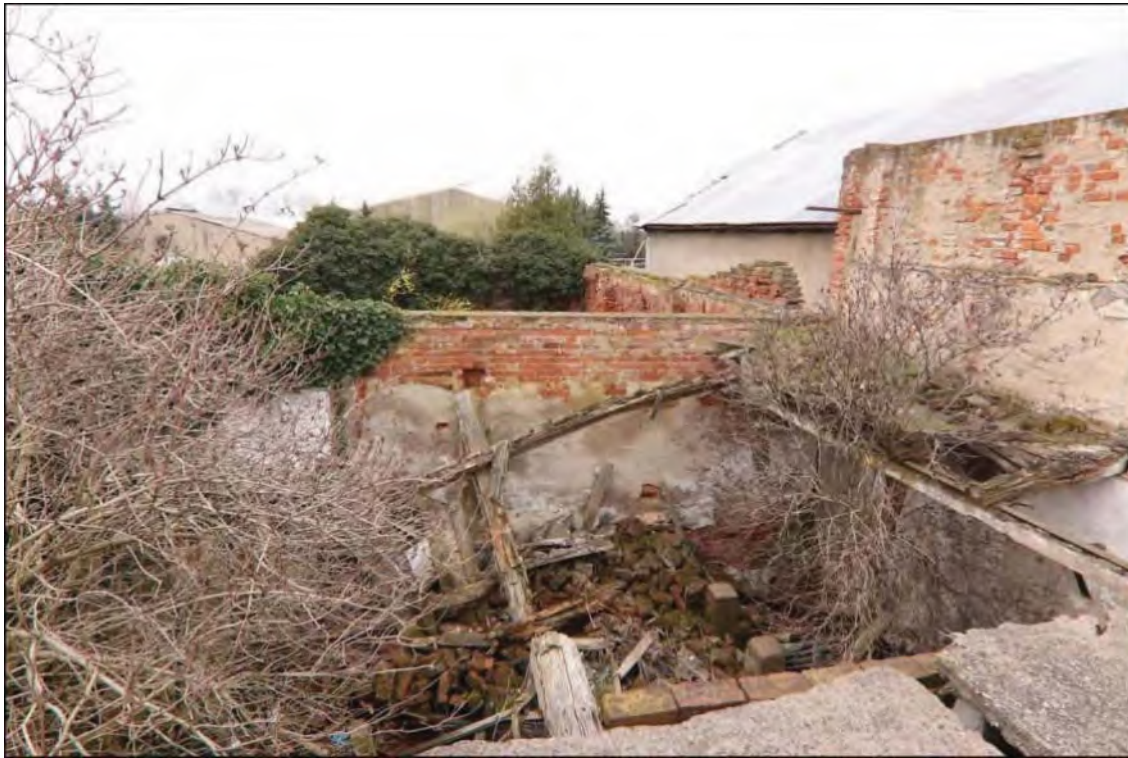
Bild 67

Blick auf den westlichen Bereich der Stallanlage, die hier vollständig eingebrochen ist. Die Wand auf der rechten Seite stellt in etwa die nördliche Flurstücksgrenze dar.

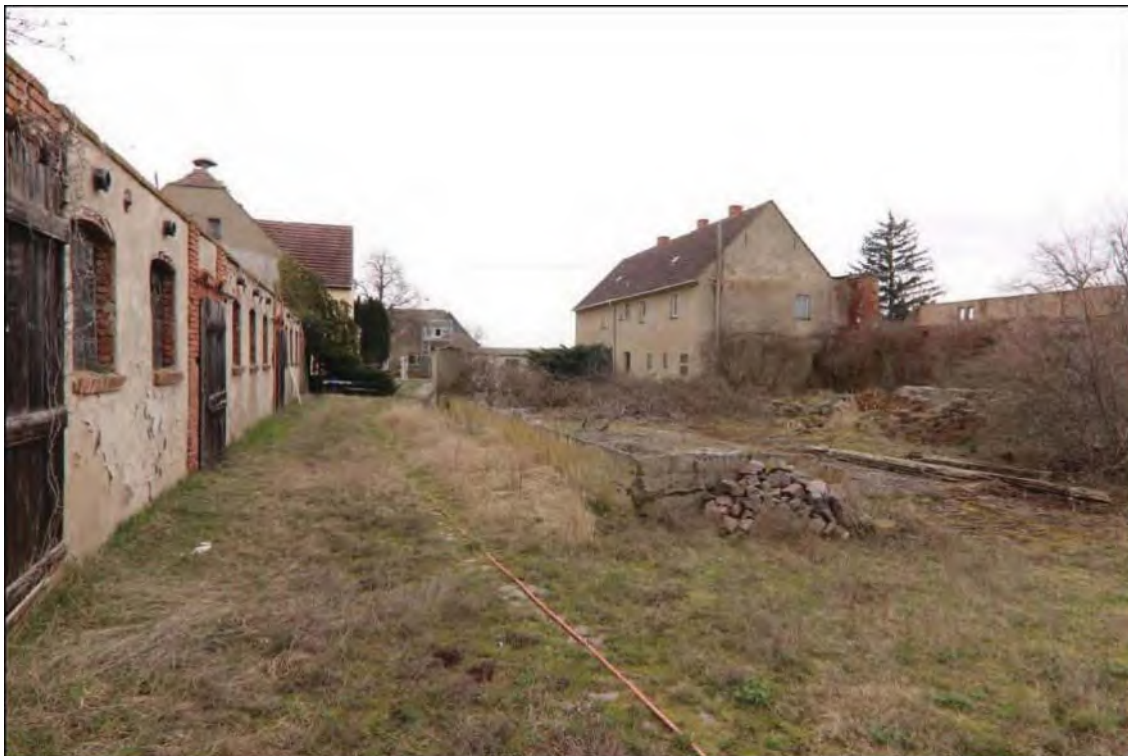
Bild 68

Blick in östliche Richtung entlang der Außenmauer des lang gezogenen Stalls. Rechts standen nach den vorliegenden Informationen auch noch landwirtschaftliche Gebäude, die aber schon vor längerer Zeit abgebrochen wurden. Das im Hintergrund erkennbare Wohnhaus markiert in etwa die südliche Grenze des Flurstücks 52.

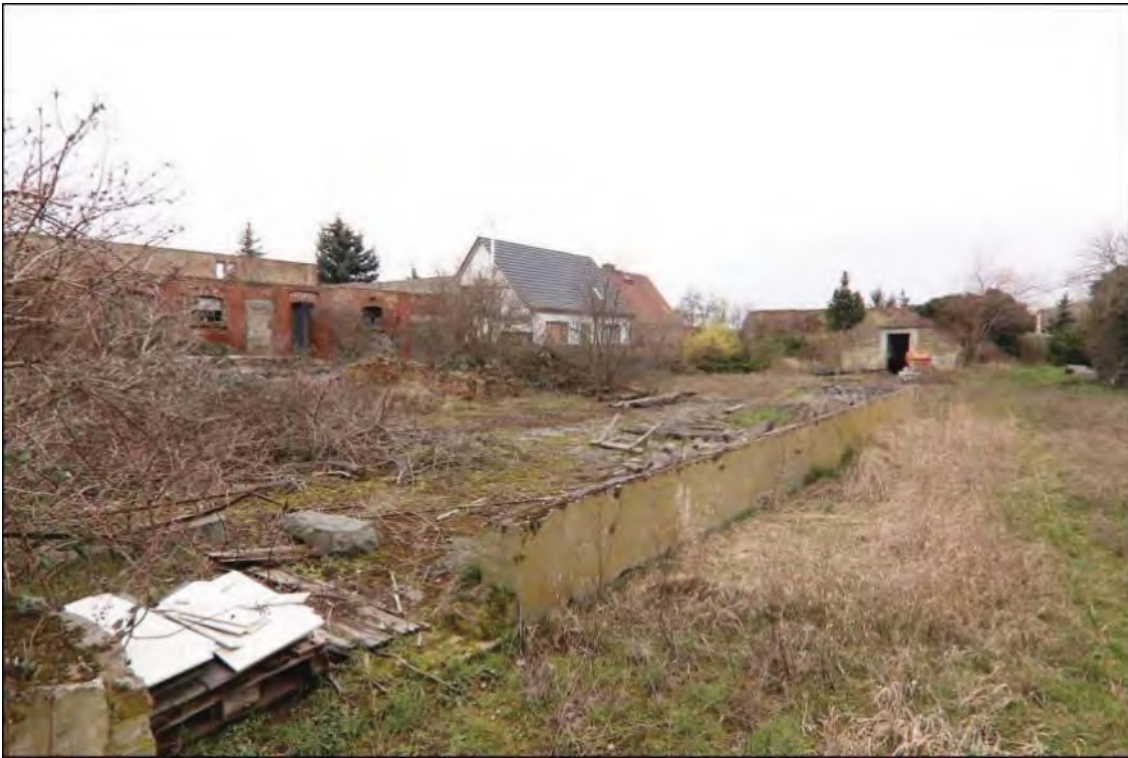
Bild 69

Weiterer Blick in westliche Richtung über den Hof des Flurstücks 52. Hier stehen noch teilweise die Außenmauern eines ehemaligen landwirtschaftlichen Gebäudes. Im Hintergrund sind noch die Außenmauern eines Kellergewölbes erkennbar.

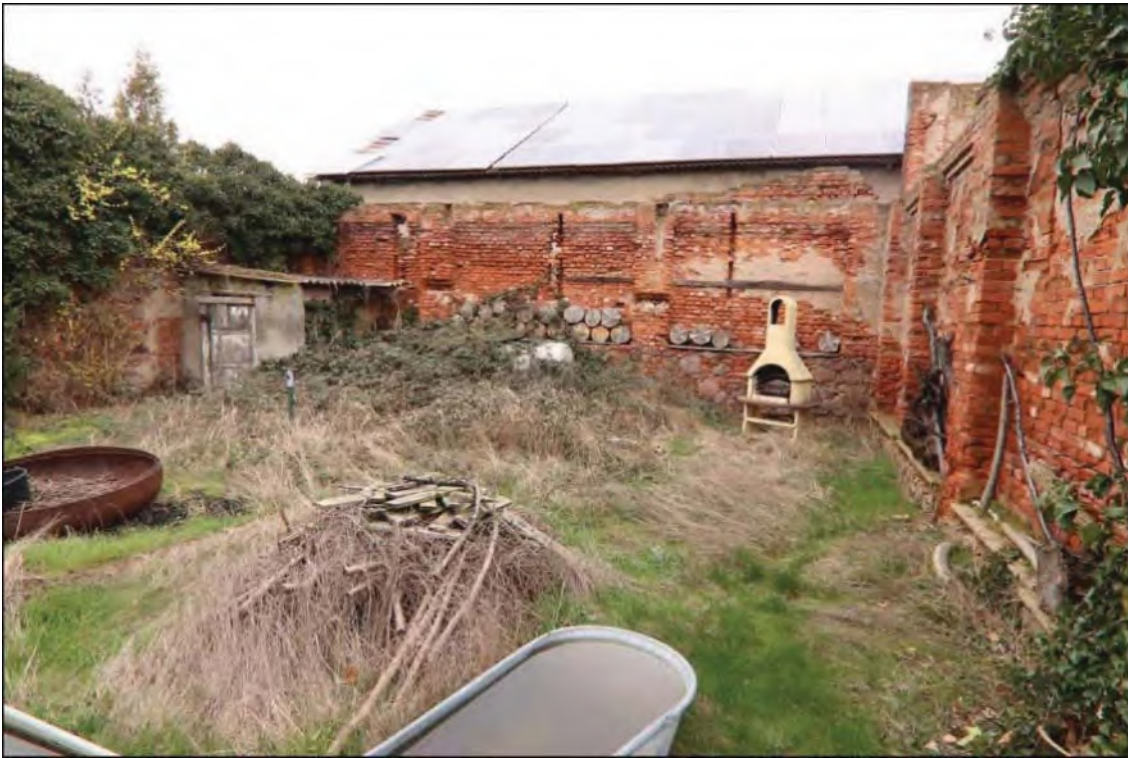
Bild 70

Blick in das vorhandene Kellergewölbe, das als Tonnengewölbe vorliegt und auf dem westlichen Teil des Flurstücks 52 steht. Ursprünglich wurde dieser Keller vermutlich zur Lagerung von Futtermitteln genutzt.
