## 4 Beschreibung der Gebäude und Außenanlagen

### 4.2 Bungalow

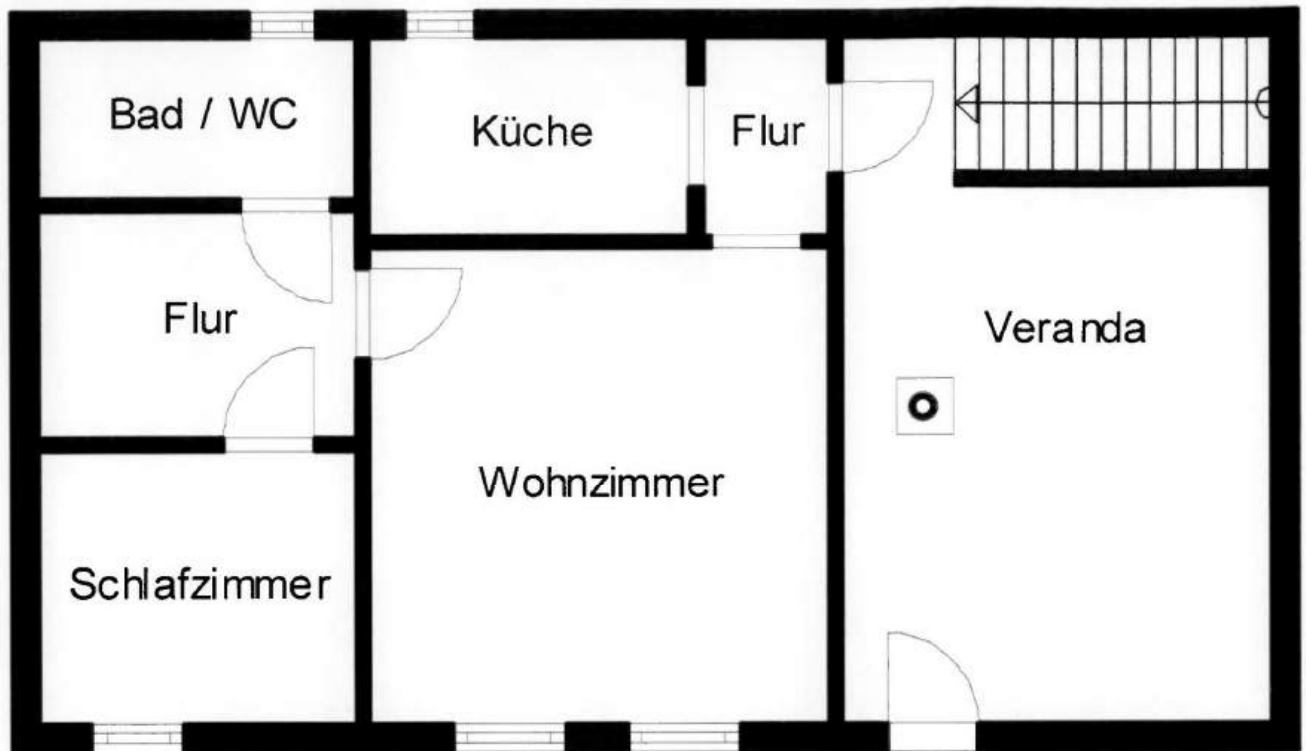
#### 7.4 Grundriss (Skizze, unmaßstäblich)

| Raumaufteilung: | Veranda mit Hauseingang und Zugang zum Keller, Flur, Küche, Wohnzimmer, Flur, Bad/WC und Schlafzimmer |
