II. Beschreibung des Grundstücks

Die Postanschrift des bebauten Grundstücks lautet: **14727 Premnitz, Milower Str. 14**

2. Allgemeine Beschreibung der Gebäude

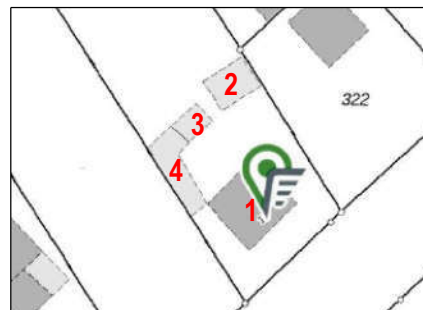
Bild 8: Lage der Gebäude (über Flurkarte⁸)

Auf dem Bild rechts ist die Lage der Gebäude auf dem Grundstück dargestellt. Nachfolgend werden die einzelnen Gebäude kurz beschrieben.

- 1. Wohnhaus
- 2. Garage / Carport
- 3. Stallgebäude
- 4. Schuppen

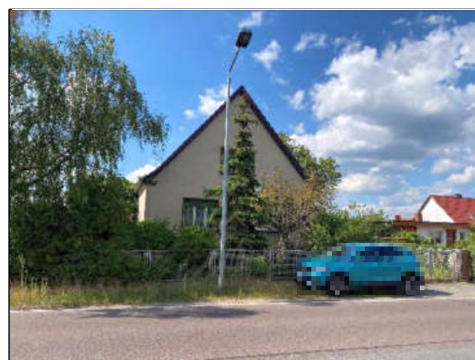
Bild 9: Straßenansicht Wohnhaus

Das Wohnhaus besteht aus einem vollunterkellerten 1-geschossigen Massivbau mit Satteldach. Der Zugang zum Gebäude erfolgt über eine Treppe am seitlichen Anbau. Zudem ist das Gebäude über einen nachträglich angefügten Anbau (Windfang) an der Gebäuderückseite zugänglich.

Der bauliche Zustand des Wohnhauses ist unter Berücksichtigung des Baualters ausreichend. Das Dach wurde in den vergangenen ca. 5 bis 6 Jahren neu eingedeckt. Sonst sind in den vergangenen Jahren keine wesentlichen Modernisierungen vorgenommen worden. Es ist eine umfassende Sanierung / Modernisierung notwendig. Im Kellergeschoss sind Salpeterausblühungen im Außenmauerwerk sichtbar. Im Dachgeschoss sind Ausdünstungen von Holzschutzmitteln wahrnehmbar (eine diesbezügliche Untersuchung wird im Falle eines Dachgeschossausbaus angeraten). Die Haustechnik ist komplett zu erneuern.

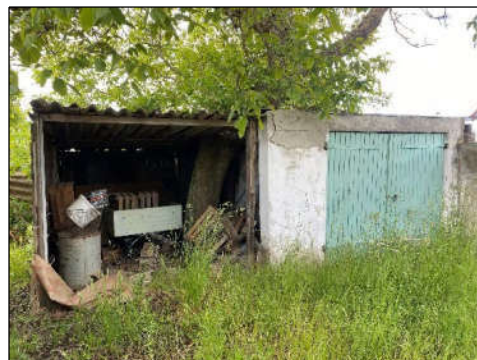
Bild 10: Ansicht Garage und Carport

Die Garage befindet sich in Grenzbebauung an der östlichen Grundstücksgrenze, in einem Abstand von ca. 7 m hinter dem Wohnhaus. Es handelt sich um einen eingeschossigen verputzten Mauerwerksbau mit Pultdach. Die Dacheindeckung besteht aus Wellasbest. Die lichte Raumhöhe beträgt i. M. ca. 1,87 m. Der Boden ist mit Beton befestigt. Die Garage verfügt über ein 2-flügeliges Holztor mit einer Torbreite von ca. 2,19 m.

Der bauliche Zustand der Garage ist weitgehend verbraucht. Setzungsrisse im Außenmauerwerk sind erkennbar. Die Garage ist jedoch grundsätzlich erhaltenswert, sodass ein Wertabschlag für Abrisskosten nicht erforderlich ist. Gleichwohl wird ihr kein positiver Wert zugeordnet (wertlos). Der angrenzende Carport / Unterstand ist ebenfalls wertlos.

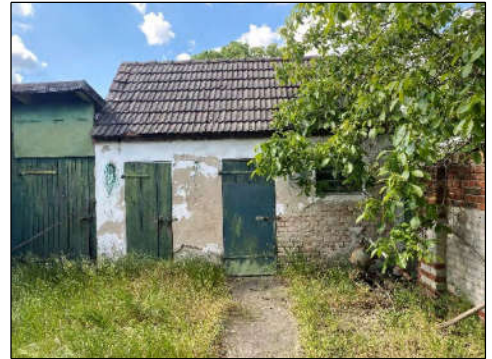
Bild 11: Ansicht Stallgebäude

Das Stallgebäude befindet sich westlich der Garage. Es handelt sich um einen verputzten Mauerwerksbau mit Satteldach. Die Dacheindeckung besteht aus Betondachsteinen. Der Boden ist mit Betonestrich versehen. Im Stall befinden sich Kaninchenstallboxen. Das Stallgebäude verfügt über ein 1-flügeliges Holztor und ein Fenster. Ein separater Raum (Tür links) ist mit einem „Plumpsklo“ ausgestattet.

Der bauliche Zustand des Stallgebäudes ist weitgehend verbraucht, jedoch grundsätzlich erhaltenswert. Das Gebäude wird unter Berücksichtigung des größeren Reparaturstaus als wertlos eingestuft.

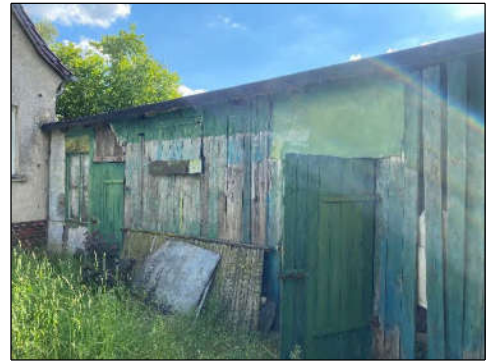
Bild 12: Ansicht Schuppen

An das Stallgebäude schließen Schuppen an. Sie befinden sich in Eckbebauung an der westlichen Grundstücksgrenze. Es handelt sich um eingeschossige aus Mauerwerk und Holz kombinierte Bauten mit Pultdach. Das Dach ist mit Teerpappe eingedeckt. Die Schuppen verfügen über einen Betonboden. Die mittlere Raumhöhe liegt bei ca. 2,50 m.

Der bauliche Zustand der Schuppen ist weitgehend verbraucht. Die Holzfassade und die Dachabdichtung sind verschlissen. Ein Abriss erscheint sinnvoll. Es werden Abrisskosten berücksichtigt.
