### 3 Grund- und Bodenbeschreibung

## 4 Beschreibung der Gebäude und Außenanlagen

### 4.2 Wohnhaus

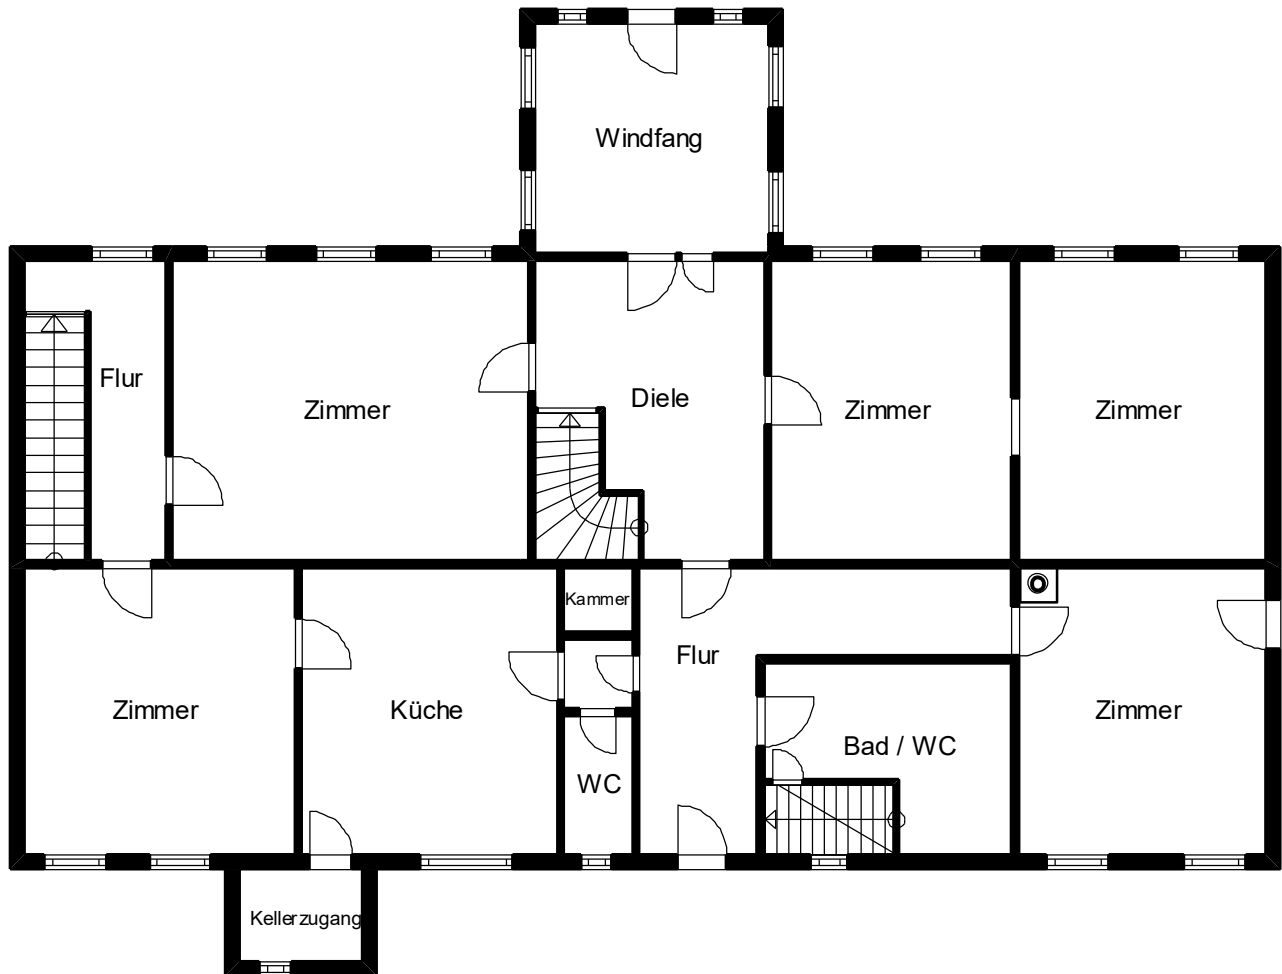
### Grundriss Erdgeschoss:

| Raumaufteilung: | <u>Erdgeschoss:</u> Windfang, Diele mit Geschosstreppe, 3 straßenseitige Zimmer, Flur mit weiterer Geschosstreppe, Flur mit Hofzugang, WC-Raum, Bad/WC mit Kellergang, Zimmer mit Seitenzugang, Küche nebst Kammer und Kellerzugang, Zimmer<br><u>Obergeschoss:</u> Diele und Flure mit Geschosstreppen, Bad/WC nebst Sauna, Bad/WC (Rohbau) und 6 Zimmer<br><u>Dachgeschoss:</u> Rohdachboden mit Kammer für Heizungsanlage |
