**Geschäfts-Nr.:** 32 K 4 / 25  
**unser Zeichen:** GNR 013/06/2025

# GUTACHTEN

über den Verkehrswert (i.S.d. § 194 Baugesetzbuch)

**für das mit einem Lagergebäude, einer Lkw-Reihengarage, einem Vereins-/  
Funktionsgebäude und einem Gerätehaus bebaute Grundstück  
im Außenbereich in 39307 Genthin, Karower Straße 75**

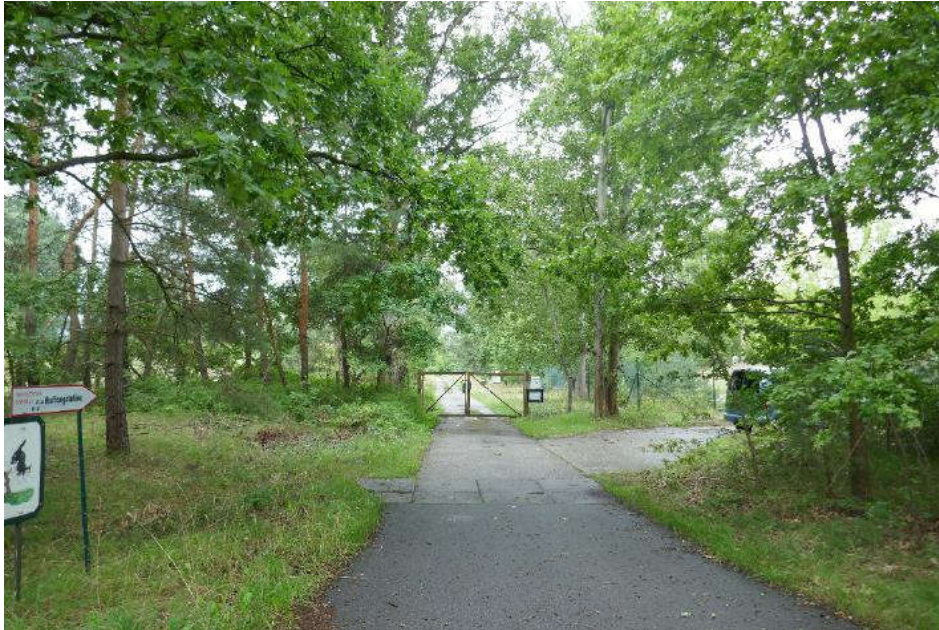
**Foto 1, befestigte Auffahrt von der Karower Straße, Kreisstraße 1203, auf dem Grundstück, Blick zum Tor, das sich auf dem Grundstück befindet, Nordansicht**

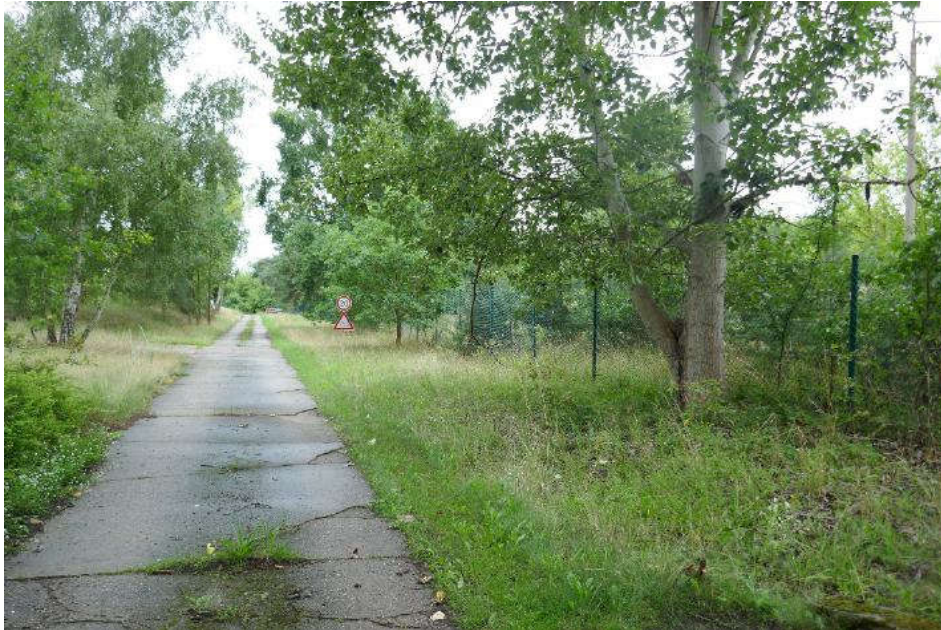
**Foto 3, betonierte Verkehrsfläche auf dem Grundstück von der Karower Straße, Kreisstraße 1203, zur Bebauung auf dem südlichen Teil des Grundstücks, Nordansicht**

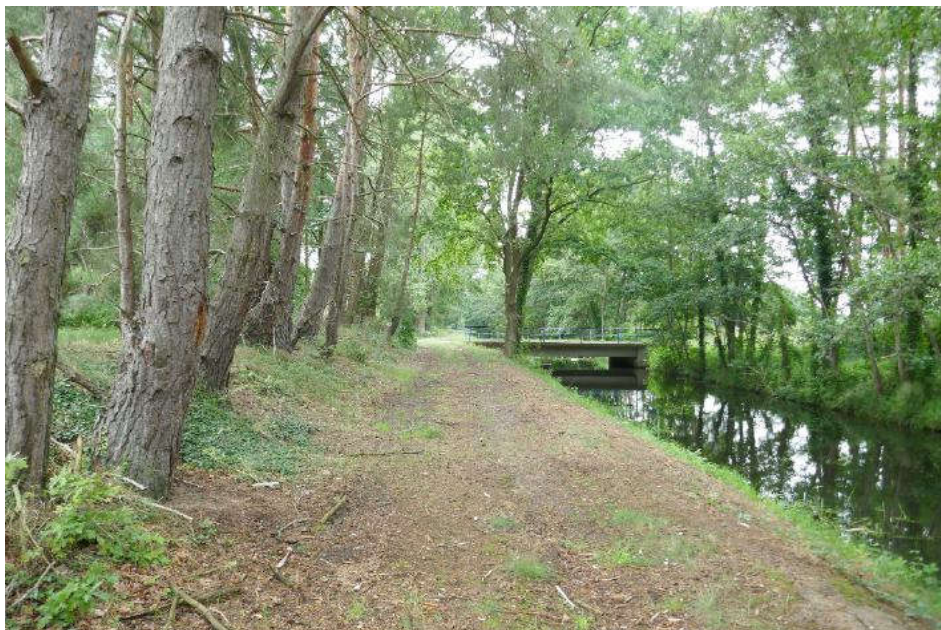
**Foto 4, unbefestigter Weg, auf dem Grundstück, parallel zum Fiener Hauptvorfluter, Weg ist zugänglich von der Karower Straße, Blick zur Karower Straße, Südansicht**

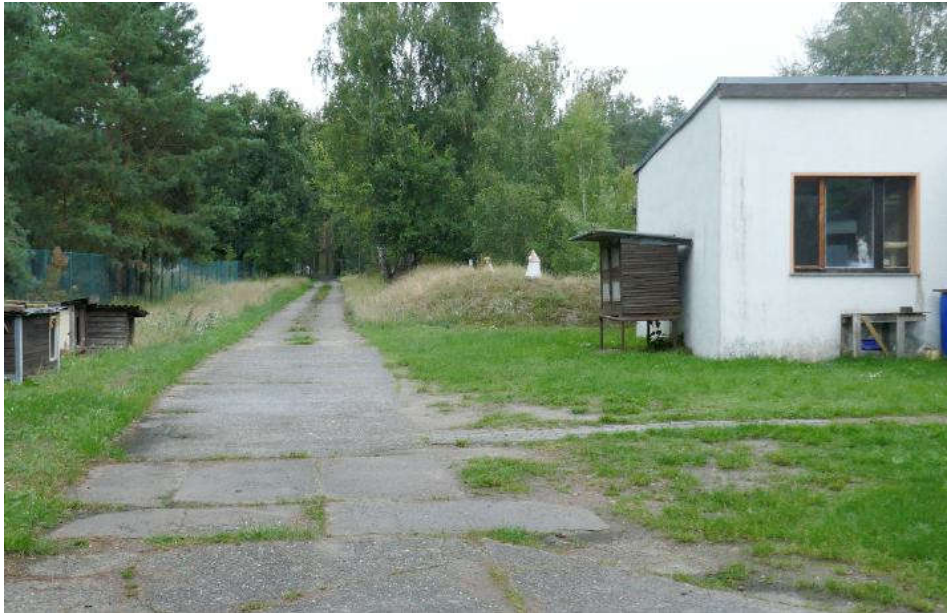
**Foto 5, betonierte Verkehrsfläche auf dem Grundstück, rechts im Bild Vereins-/ Funktionsgebäude (Geb. 3), Südansicht**

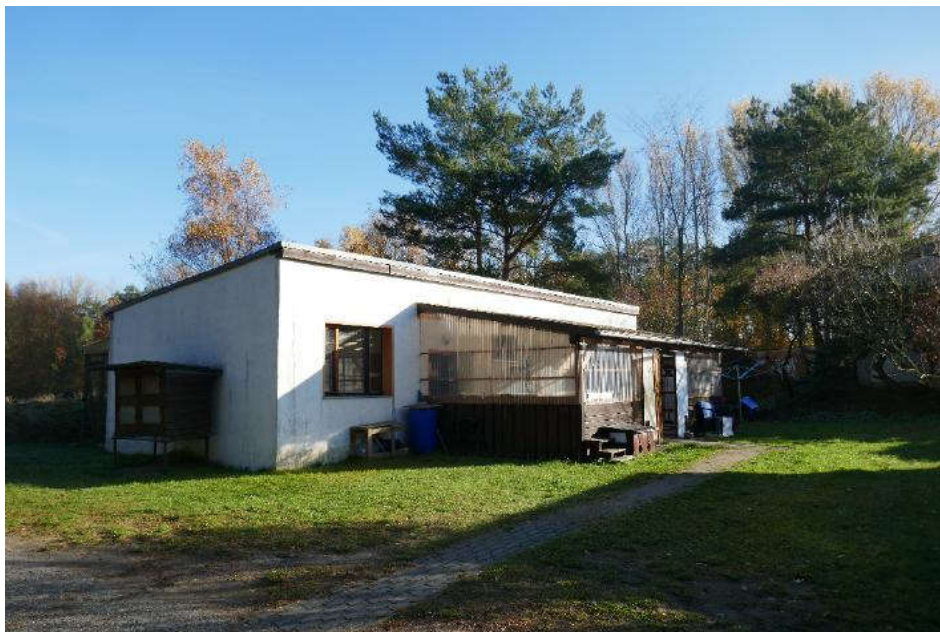
**Foto 6, Vereins-/ Funktionsgebäude (Geb. 3) mit eingehauster Eingangsüberdachung, Mieter hat dieses Gebäude auf eigene Kosten instandgesetzt, Südwestansicht**

| Bauschäden und Baumängel (soweit augenscheinlich ersichtlich: | Der bauliche Zustand des Vereins-/Funktionsgebäudes ist befriedigend bis gut. Größere Schäden und/oder erheblicher Instandhaltungsstau wurden nicht festgestellt. Ein Wertabschlag wegen Schäden und/oder Instandhaltungsstau ist nicht anzusetzen. |
| Allgemeinbeurteilung: | Der bauliche Zustand ist insgesamt befriedigend bis gut. Größere Schäden und/oder nennenswerter Instandhaltungsstau wurden nicht festgestellt. Wirtschaftliche Wertminderungen sind nicht bekannt. |

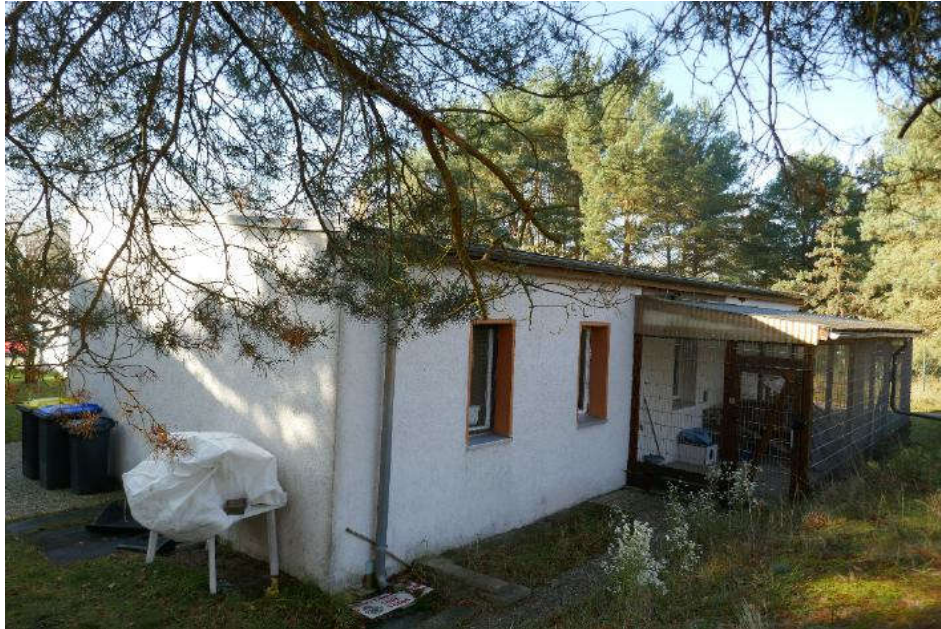
**Foto 7, Vereins-/Funktionsgebäude (Geb. 3) mit Außengehege an der Rückseite des Gebäudes angebaut, Nordostansicht**

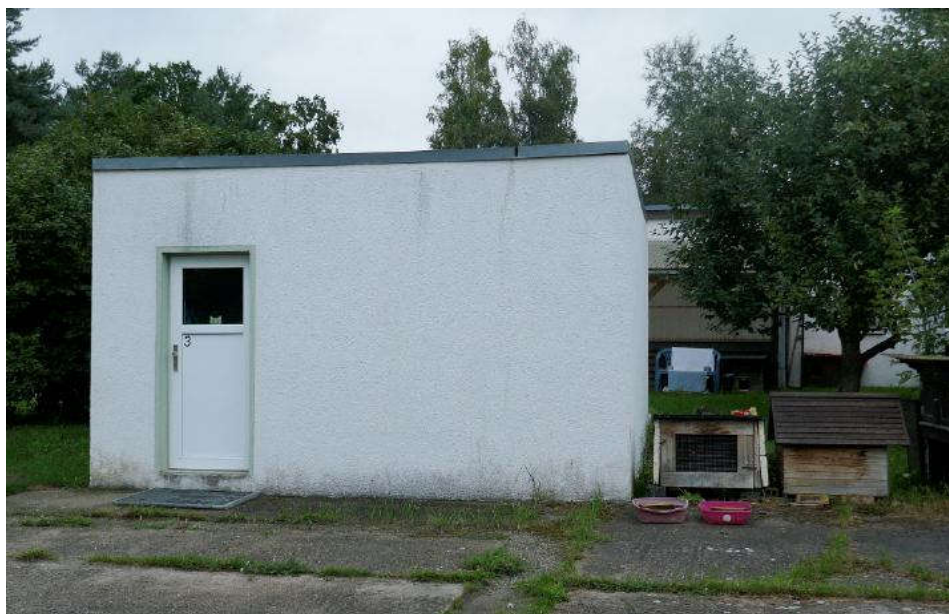
**Foto 8, Gerätehaus (Geb. 4), Mieter hat dieses Gebäude auf eigene Kosten instandgesetzt, Südansicht**

| Bauschäden und Baumängel (soweit augenscheinlich ersichtlich: | Der bauliche Zustand des Gerätehauses ist dem äußeren Anschein nach befriedigend bis gut. Es wird unterstellt, dass der Zustand im Inneren vergleichbar mit dem äußeren Zustand ist. Größere Schäden und nennenswerter Instandhaltungsstau wurden nicht festgestellt. Ein Wertabschlag für Schäden, Instandhaltungsstau ist nicht anzusetzen. |
| Allgemeinbeurteilung: | Der bauliche Zustand ist dem äußeren Anschein nach befriedigend bis gut. Größere Schäden und/oder nennenswerter Instandhaltungsstau wurden nicht festgestellt. Wirtschaftliche Wertminderungen sind nicht bekannt. |

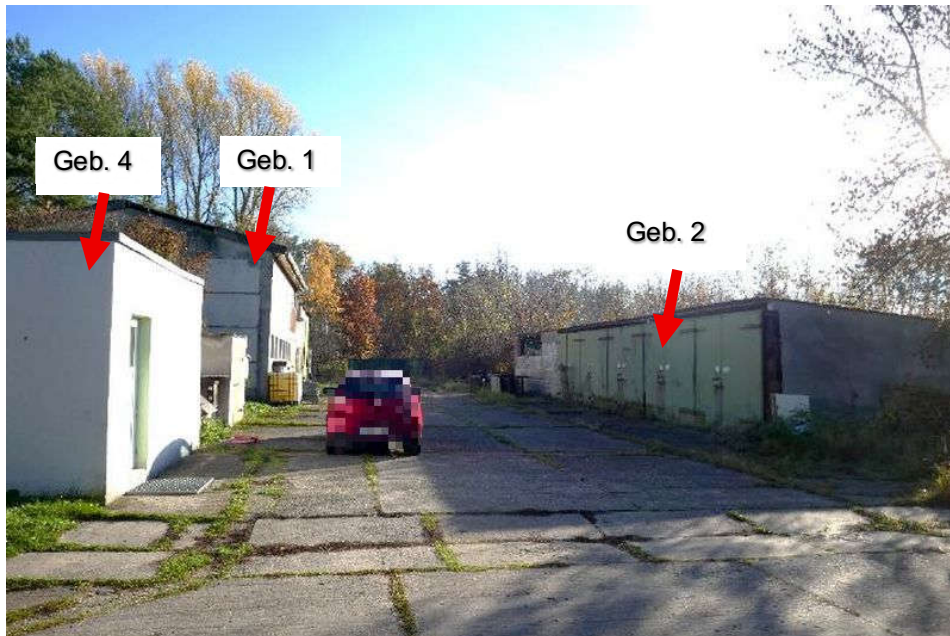
**Foto 9, Lagergebäude (Geb. 1) und Lkw-Reihengarage (Geb. 2) und betonierte Verkehrsfläche, im Vordergrund Gerätehaus (Geb. 4), Westansicht**

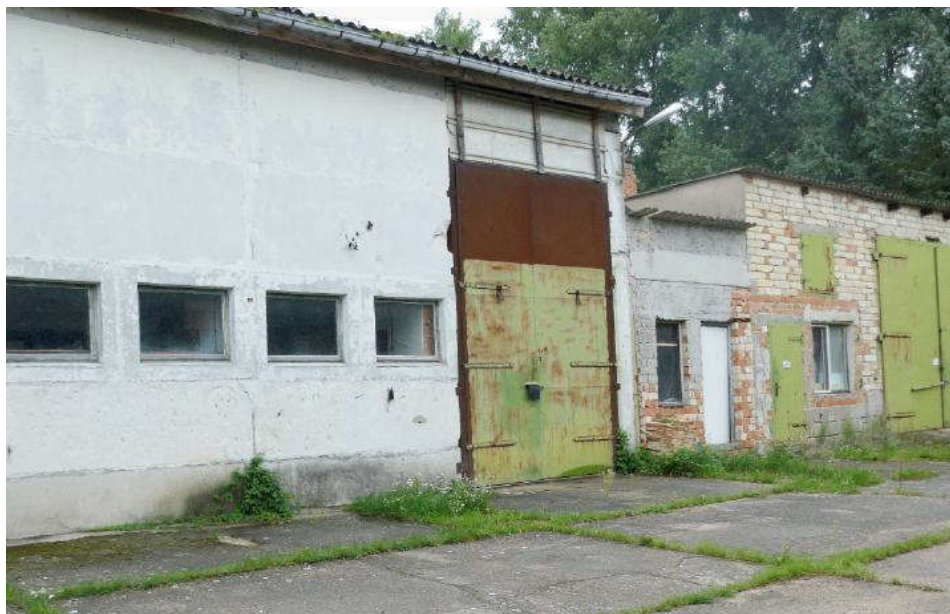
| Bauschäden und<br>Baumängel (soweit<br>augenscheinlich) | Der bauliche Zustand des Lagergebäudes ist dem äußeren Anschein nach schlecht. Es erfolgte keine Instandhaltung, das Gebäude ist dem Verfall überlassen worden. Es ist zu unterstellen, dass der Zustand im Inneren des Lagergebäudes vergleichbar mit dem schlechten äußeren Zustand ist. Der Ausstattungsstandard des Wertermittlungsobjektes ist vermutlich einfachst und nicht zeitgemäß. Die Instandhaltung des Lagergebäudes wurde völlig vernachlässigt. Infolge davon sind Schäden entstanden. Beispielfhaft werden folgende Schäden bzw. Mängel aufgeführt: |

- Schäden am Putz und an der Ausmauerung der Außenwände bzw. Rohbauzustand
- Tore erheblich beschädigt
- Fensterrahmen verwittert
- vermutlich Dacheindeckung schadhaft
- Dachentwässerung, Rinnen und Fallrohre erheblich beschädigt bzw. nicht mehr vorhanden
- Mauerwerk der Schornsteinköpfe verwittert
- Heizung vermutlich nicht funktionsfähig bzw. nicht mehr vorhanden
- vermutlich Schäden an der Elektroanlage bzw. nicht mehr vorhanden

**Foto 10, Lagergebäude (Geb. 1), schlechter baulicher Zustand, Südwestansicht**

Der bauliche Zustand des Lagegebäudes (Geb. 1) und der Lkw-Reihengarage (Geb. 2) sind schlecht und besitzen nur einen symbolischen Zeitwert, angesetzt jeweils 1,00 €. Wertminderungen wegen Schäden, Mängel und Instandhaltungsstau sind bezüglich der Gebäude 3 und 4 nicht zu berücksichtigen.

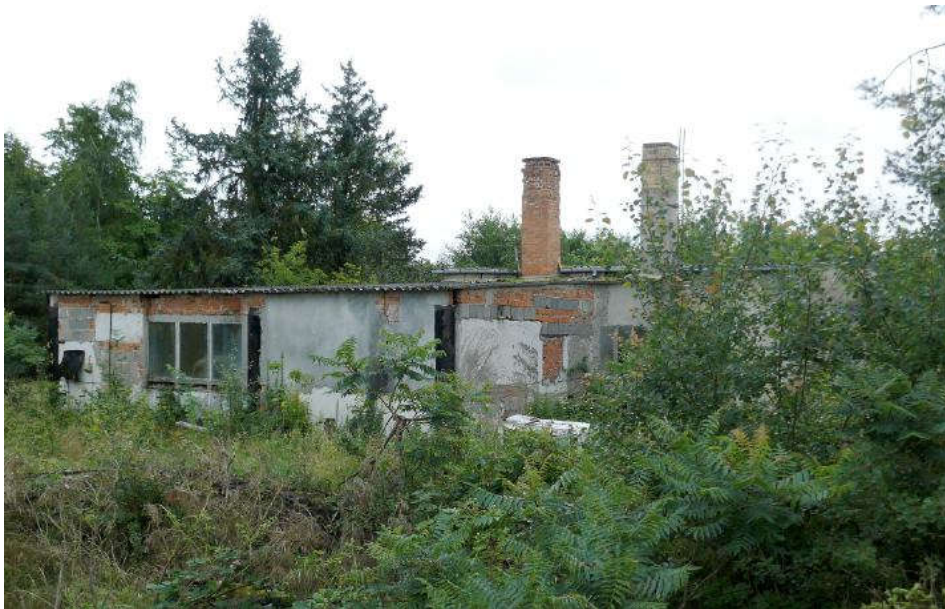
**Foto 11, Rückseite des in der Instandhaltung vernachlässigten Lagergebäudes (Geb. 1), Nordostansicht**

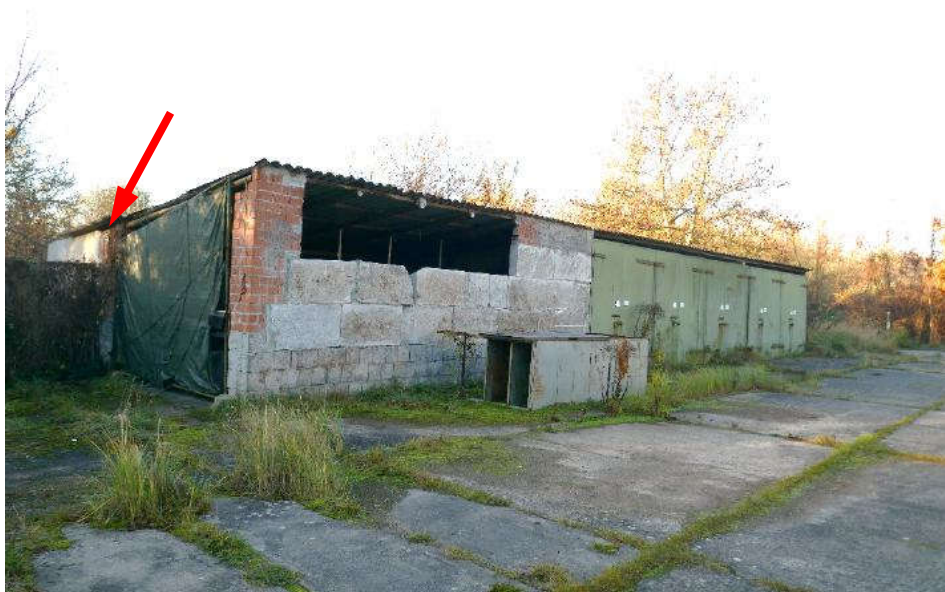
Bauschäden und Baumängel (soweit augenscheinlich ersichtlich): Der bauliche Zustand der Lkw-Reihengarage ist dem äußeren Anschein nach schlecht. Modernisierungen bzw. Instandsetzungen erfolgten nicht. Es ist zu unterstellen, dass der Zustand im Inneren der Lkw-Reihengarage vergleichbar mit dem äußeren Zustand ist. Der Ausstattungsstandard des Wertermittlungsobjektes ist vermutlich einfach und nicht zeitgemäß. Die Instandhaltung der Lkw-Reihengarage wurde völlig vernachlässigt. Infolge davon sind Schäden entstanden. Beispielfhaft werden folgende Schäden bzw. Mängel aufgeführt:

- Tore erheblich beschädigt
- Schäden am Mauerwerk der Außenwände
- vermutlich Schäden an der Dacheindeckung
- keine Dachentwässerung vorhanden
- vermutlich Schäden an der Elektroanlage bzw. nicht mehr vorhanden

**Foto 12, Lkw-Reihengarage (Geb. 2) mit Anbau (Rohbau), Pfeil weist zum Überbau auf dem Nachbarflurstück 367/172, einem Gehölz, Südwestansicht**

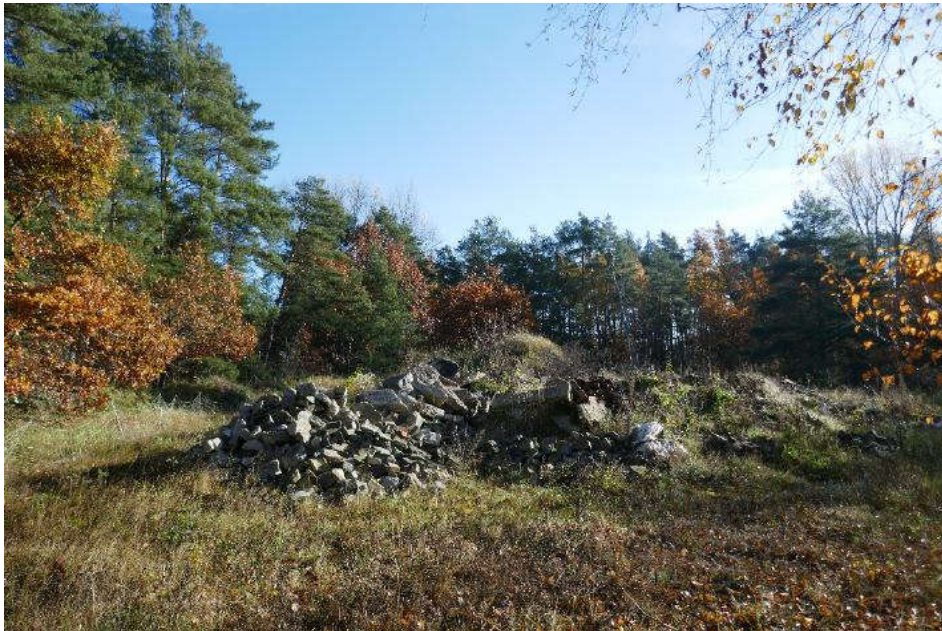
Auf dem Grundstück lagern Bauschutt und Betonbruch sowie gemischte Abfälle. Wozu diese Materialien genutzt werden sollten, ist nicht bekannt. Eine Nutzung wäre zum Beispiel die Aufbereitung/das Recycling zu Granulat und/oder Mineralstoffgemisch für den Unterbau von Straßen- und Wegebefestigungen etc..

**Foto 13, beispielhaft, gelagerter Bauschutt auf dem Grundstück, Westansicht**

Auf dem Grundstück sind Abfälle verklappt worden. Neben Bauschutt, Betonbruch und anderen Bauabfällen sind auch gemischter Abfall, Müll und Unrat auf Teilflächen des Grundstücks gelagert. Der Umfang der Ablagerungen ist auf den „ersten Blick“ nur eingeschränkt sichtbar. Die Höhe erforderlicher Kosten für eine fiktive Beräumung ist im Rahmen einer Verkehrswertermittlung nur grob abschätzbar, da keine detaillierte Kostenkalkulation vorgenommen werden kann. Die Abschlagshöhe ist nicht ausschließlich unter Kostengesichtspunkten, sondern unter Berücksichtigung der marktüblichen Akzeptanz zu dimensionieren, da ein wirtschaftlich handelnder Marktteilnehmer die Beräumungskosten in sein Kaufpreisangebot einpreisen würde. Für die Beräumung und Entsorgung der Abfälle, des Mülls, des Unrats und des Bauschutts wird aufgrund von Erfahrungswerten ein pauschaler Wertabschlag von rd. 30.000,00 € angesetzt, der bei den besonderen objektspezifischen Grundstücksmerkmalen wertmindernd berücksichtigt wird. Es wird empfohlen, vor einer vermögensmäßigen Disposition eine differenzierte Untersuchung und gesonderte Kostenermittlung durchzuführen.

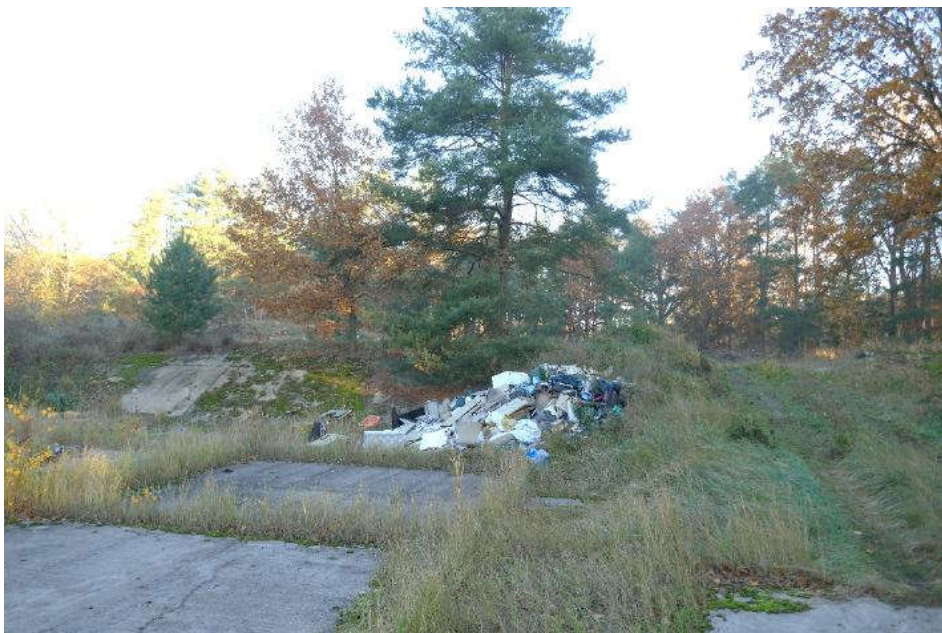
Auf dem Wertermittlungsgrundstück wurden vom Grundstückseigentümer Flächen, vermutlich gegen Entgelt bereitgestellt, auf denen Abfälle und Müll, Bauschutt verklappt wurden. Bei diesen Materialien können beigemischte umweltschädliche Substanzen nicht ausgeschlossen werden.

**Foto 14, beispielhaft, gelagerte Mischabfälle und Bauschutt, Nordostansicht**

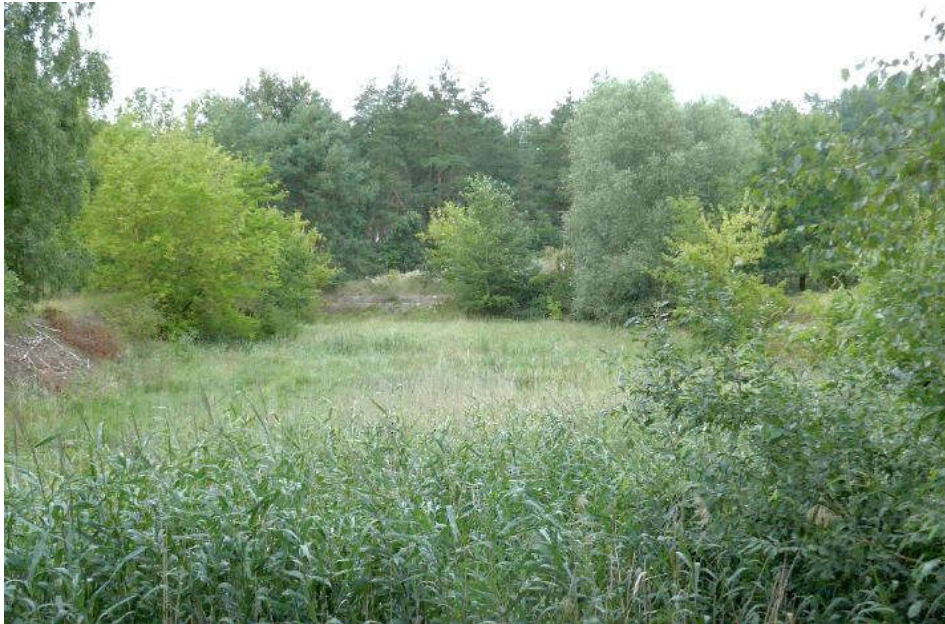
- Freiflächen insbesondere nordöstlicher Grundstücksbereich Bauschutt und Betonbruch etc. auf Halden gelagert, tlw. Wildwuchs (Sträucher und Gehölz)
- mehrere verschlammte bzw. verlandete und mit Schilf bewachsene ehemalige Absetz-/Klärbecken mit Betonboden, dort sind auch Bauschutt, gemischte Abfälle und Müll gelagert

**Foto 15, beispielhaft ein ehemaliges Absetz-/Klärbecken, verlandet und zugewachsen, Südansicht**

die sich auf dem westlichen Nachbarflurstück 366/172 befand (vgl. Anlage 4). Die Kläranlage ist seit dem Jahr 1991 stillgelegt. In der Stellungnahme des Fachbereichs Umwelt wird darauf hingewiesen, dass spätestens bei Beantragung von Bauvorhaben oder bei der Durchführung von Abriss-, Umbau- oder Tiefbauarbeiten Untersuchungen notwendig sind, um Gefahren für Mensch, Tier und Umwelt auszuschließen. Gutachten oder andere Untersuchungsergebnisse bezüglich Altlastenverdacht sind bisher nicht vorhanden.
