### Einfamilienhaus

Baujahr: nach Angabe um 1954, Modernisierung und Dachgeschossausbau 2017/18 (Aussage vor Ort ), 2015/17 (Aussage per Email )

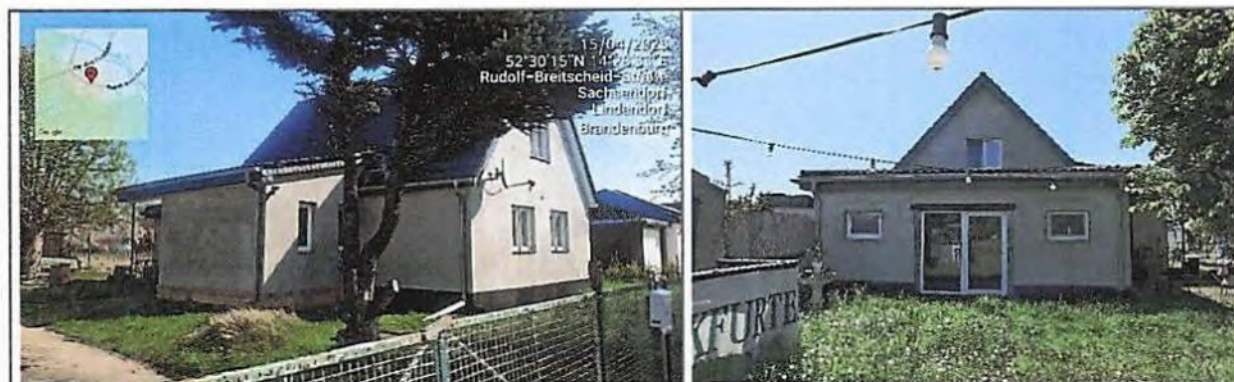
[sh. Bilddokumentation]

Bei dem Objekt handelt es sich um ein ehemaliges Bauerngehöft. Das Grundstück wurde nach Information von im Jahr 2017 erworben und dann umfassend modernisiert. Der ehemalige Dachboden wurde zu Wohnzwecken ausgebaut.
