Einfamilienhaus

Baujahr: nach Angabe ca. 1997 (zuvor ca. 1930/35); Anbau ca. 1977

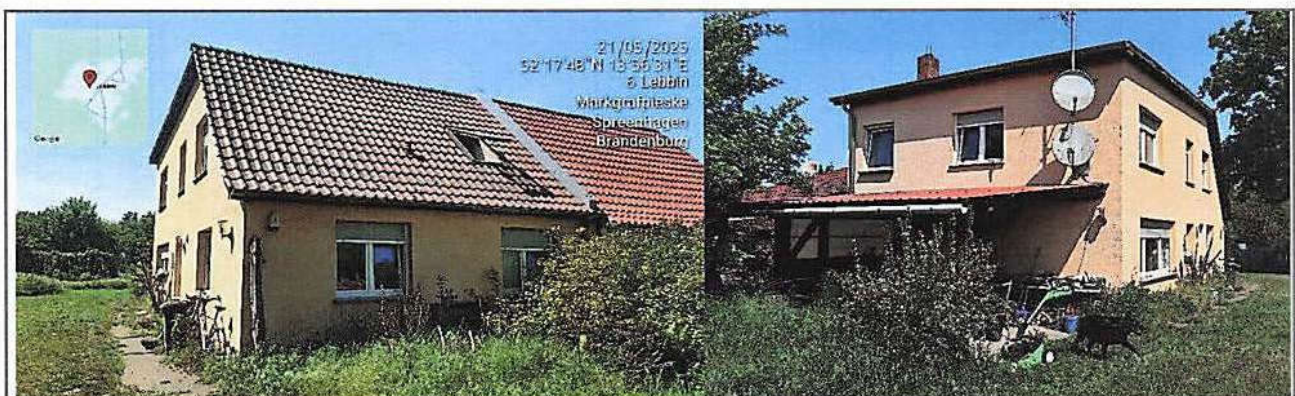
[sh. Bilddokumentation]

Die komplette alte Bausubstanz wurde etwa 1997 abgerissen und ein Neubau errichtet. Er beinhaltet im Erdgeschoss den Hauseingang mit Flur, Küche und Aufenthaltsraum (Schlafzimmer) und im Dachgeschoss weitere Aufenthaltsräume. Dabei wurde die gesamte Erdgeschossdecke erneuert und der Keller um einen Raum erweitert. Beibehalten wurde die Brandwand zum Nachbargebäude an der westlichen Seite.

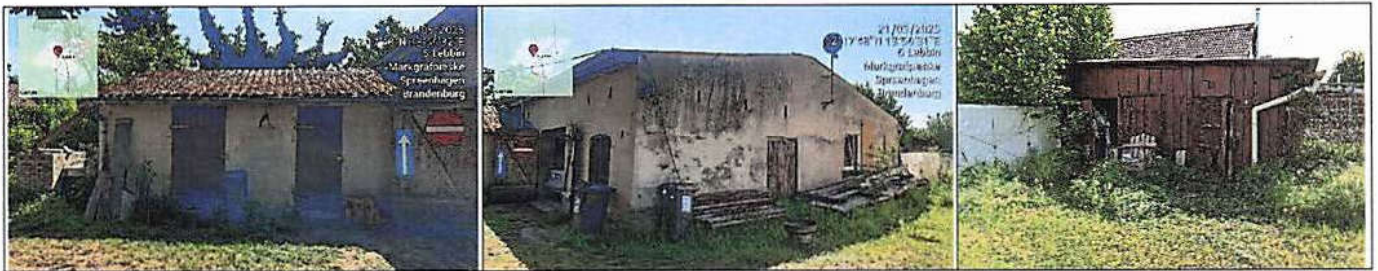
Zum Nebengelass gehört die Aneinanderreihung von Nebengebäuden verschiedenster Art. Die Gebäude wurden in Massiv- und Holzbauweise errichtet. Gleich vorn, straßenangrenzend, wurde ein Stallgebäude errichtet. Daran schließt sich das größere Nebengebäude, ein Garagen-/Lagergebäude und weiter ein Schuppen an.

Im mittleren Nebengebäude (Garagen-/Lagergebäude) liegt im hinteren Bereich ein Brandschaden aus dem Jahr 2021 vor. Ein Teil des Gebäudes wurde zu Aufenthaltszwecken (mit Küche und WC) ausgebaut. Eine Nutzung ist jedoch nicht mehr möglich. Zudem sind sämtliche Nebengebäude mit Altablagerungen verschiedenster Art vollgestellt, so dass eine Begehung kaum oder nicht möglich ist. Für die Entsorgung inkl. der Brandschäden werden unter den bog weitere rd. 10.000,00 € in Abzug gebracht.
