2. Allgemeine Beschreibung der Gebäude

Wohnhaus in 15518 Steinhöfel OT Heinersdorf, Hauptstr. 27

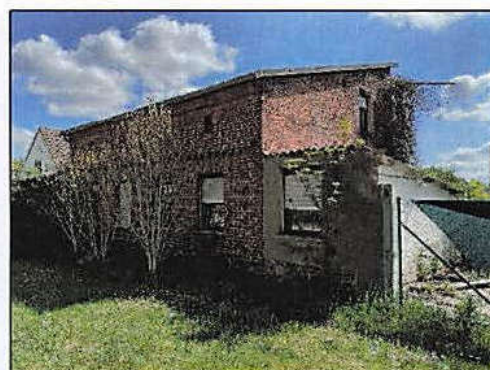
Bild 8: Straßenansicht Wohnhaus

Das Wohnhaus besteht aus einem 1-geschossigen Massivbau mit Pultdach der um einen eingeschossigen seitlichen Anbau erweitert wurde. Das Gebäude ist vollständig entkernt. Der Zugang zum Wohnhaus erfolgt von der Hofseite aus.

Das Wohnhaus ist vollständig entkernt. Das Dachgeschoss ist nicht ausgebaut. Es ist eine umfassende Sanierung / Modernisierung notwendig. Die Haustechnik ist komplett zu erneuern.

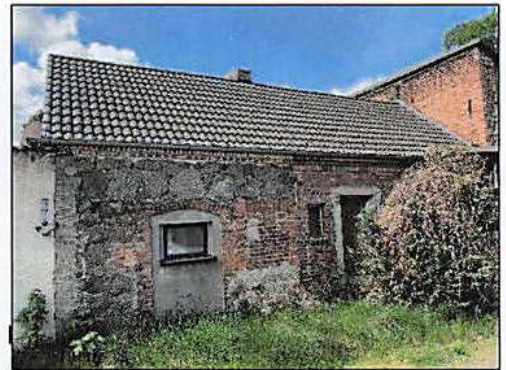
Das Quergebäude grenzt mit der nordwestlichen Giebelseite an die Rückseite des Wohnhauses. Es handelt sich um einen Sichtziegebau, teilweise auch mit Feldsteinen gebaut. Das Gebäude verfügt über ein steiles Satteldach. Die Dacheindeckung besteht aus Tonziegel. Das Gebäude verfügt über 3 Räume, wovon 1 Raum zu einem Wohnraum umfunktioniert wurde. Im Quergebäude war ursprünglich die Heizungsanlage integriert.

Der bauliche Zustand des Quergebäudes ist augenscheinlich insgesamt ausreichend (solide Grundsubstanz).

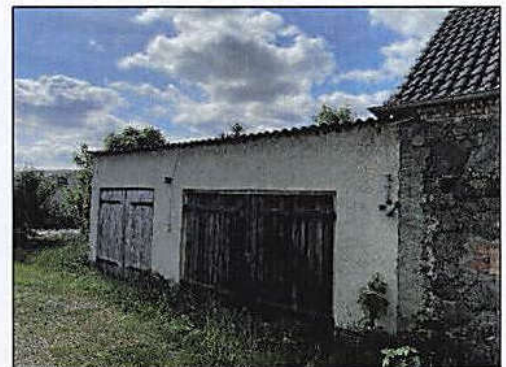
Bild 10: Ansicht Doppelgarage

Die Doppelgarage (Anbau) schließt bündig an die südöstliche Giebelseite des Quergebäudes. Es handelt sich um einen eingeschossigen verputzten Mauerwerksbau mit Pultdach. Die Dacheindeckung besteht aus Wellasbest. Die Garage verfügt über einen Betonboden. Die lichte Raumhöhe beträgt i. M. ca. 2,70 m. Die Garage verfügt über 2 Abteile mit Torbreiten von ca. 2,20 m bzw. ca. 3,19 m. Die Torhöhen liegen bei ca. 2,00 m.

Abmessungen:	ca. 6,20 m x 8,15 m
Firsthöhe:	ca. 3,14 m
