## GUTACHTEN

über den Verkehrswert (Marktwert) in Anlehnung an den § 194 BauGB des Grundstückes

### Schloßstraße 44 in 18461 Franzburg

Grundstücksnutzung: mit einem Reihemittelhaus sowie Nebengebäuden bebaut

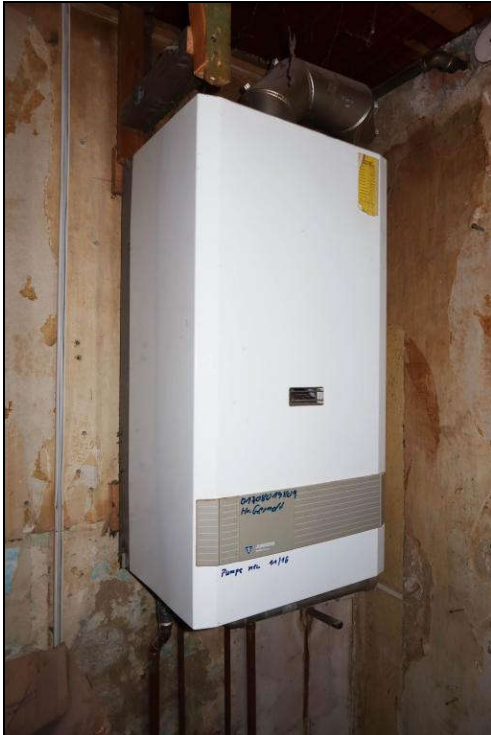
Blick auf die ehem. Zentralheizung  
(Funktionsfähigkeit wird nicht unterstellt)

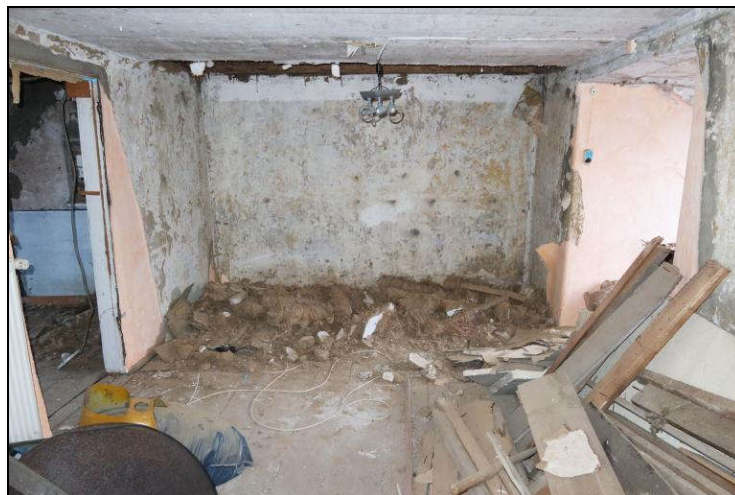
Im Rahmen der Ortsbesichtigung wurde festgestellt, dass die Innenwand im Dachgeschoss teilweise feucht ist. Aufgrund der Durchfeuchtung wird empfohlen, vor einer Sanierung / Modernisierung einen Holzschutzgutachter zu beauftragen, um mögliche Schäden an der tragenden Holzkonstruktion auszuschließen.

Die Decke im Dachgeschoss wirkte bei der Begehung nur eingeschränkt trittfest. Aufgrund des Leerstands und ev. eindringendem Niederschlagswasser ist eine Schädigung der tragenden Holzbalkendecke möglich. Es wird daher vor Beginn der Sanierungs-/ Modernisierungsarbeiten dringend eine fachgerechte Untersuchung mit Bauteilöffnungen angeraten.

Blick in das Dachgeschoss (Flurbereich)

Blick in das Dachgeschoss (straßenseitiges Zimmer)

Blick in das Dachgeschoss (hofseitiges Zimmer)

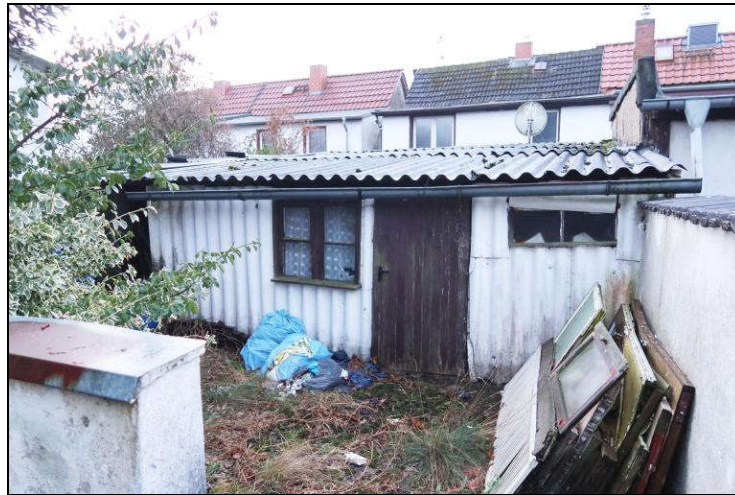
| Nebengebäude: | einfachster Kaltlageranbau in Leichtbauweise als Anbau zu dem Wohnhaus; vermutlich Holzständerbauweise; tlw. auch massives Mauerwerk möglich; Außenwände massiv verputzt bzw. tlw. mit Wellasbesttafelplattenverkleidung; flaches Pultdach in Wellasbesttafelplatteneindeckung; insgesamt sehr schlechter und ruinöser Erhaltungszustand; Innenräume teilweise mit Belüftungsbedarf; insgesamt abbruchreif |

Blick auf das abbruchwürdige Nebengebäude aus nördlicher Richtung

Aufgrund des sehr schlechten baulichen Erhaltungszustandes wird von einem zukünftigen Abbruchbedarf des einfachen Nebengebäudes (ehem. Kaltlager) ausgegangen. Weiterhin besteht teilweise sichtbarer Beräumungsbedarf des Grundstückes (Bauschutt, Altholzbretter etc.).

Die regionalen Abbruchkosten für Objekte normaler Bauart liegen bei etwa 30,- bis 40,- EUR/m<sup>3</sup> Bruttorauminhalt. Aufgrund der teilweise vorhandenen Belastung mit Wellasbesttafelplatten wird eine Anhebung auf 50,- EUR/m<sup>3</sup> Bruttorauminhalt vorgenommen.

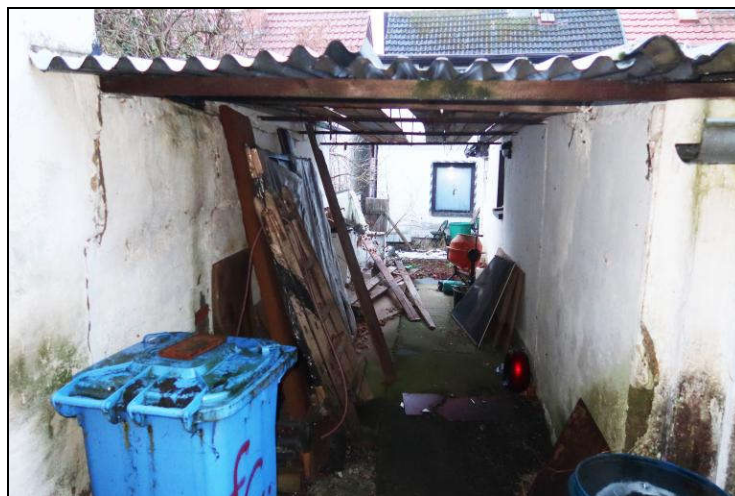
Blick auf den überdachten Unterstand am Nebengebäude

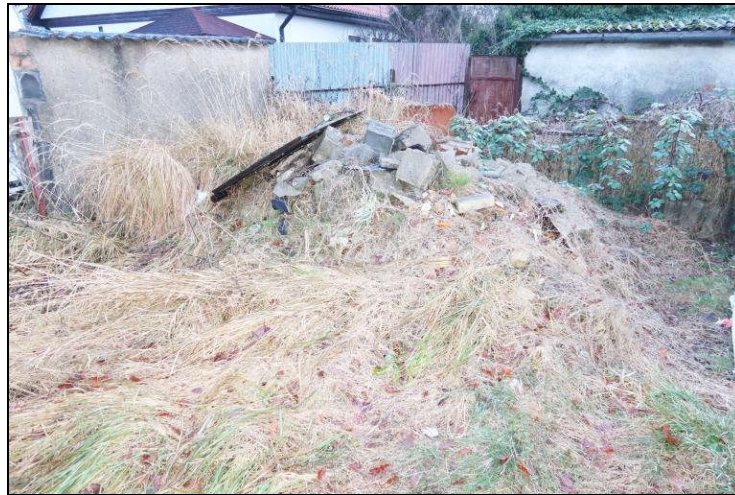
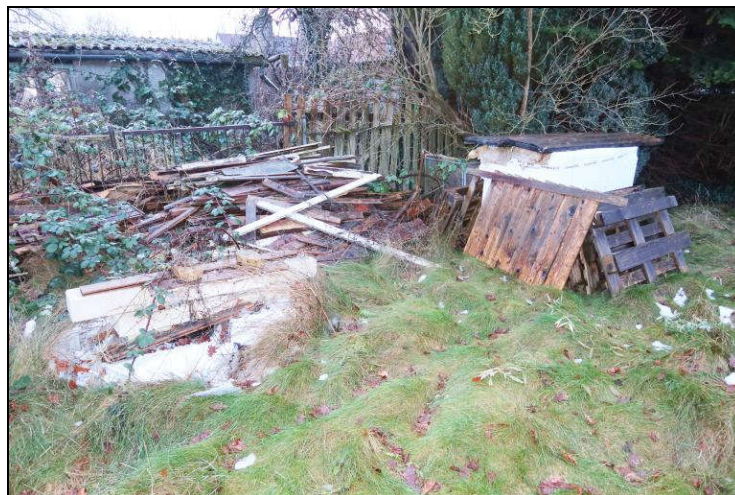
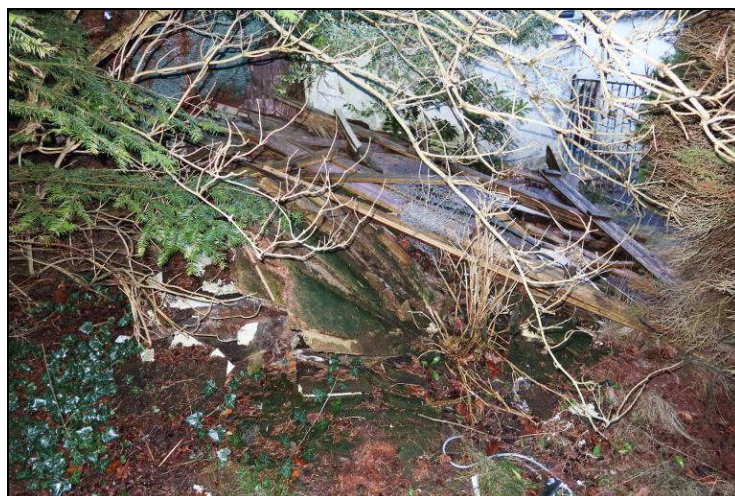
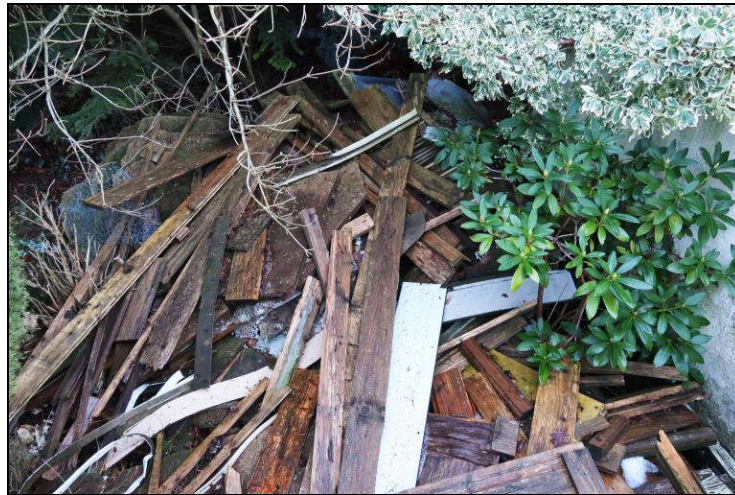
Allgemein: ungestaltete Freianlagen mit erheblichem Beräumungs- und Abbruchbedarf; einfacher Maschendrahtzaun an der nördlichen Grundstücksgrenze; ehemaliges Wasserbecken; einzelne Solitare

überwachsener Bauschutt im nördlichen Grundstücksbereich

lagernder Bauschutt (Bauholz) im nördlichen Grundstücksbereich

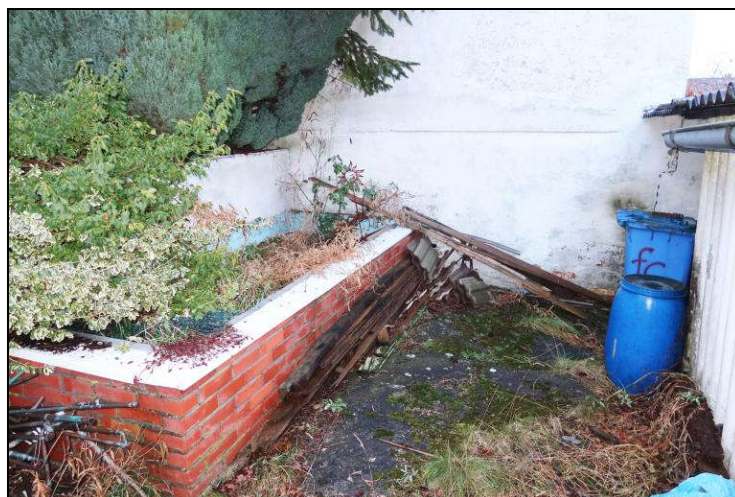
ehemaliges Wasserbecken nördlich des Nebengebäudes

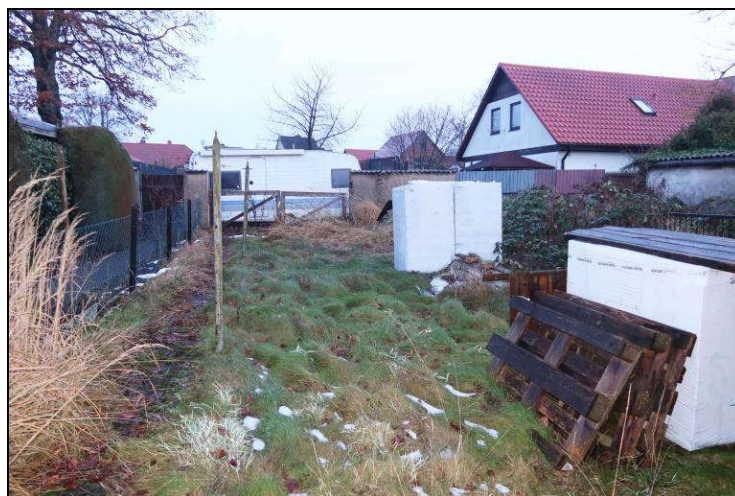
Blick auf den nördlichen Grundstücksbereich mit lagernden Baustoffen  
(vermutlich Gasbetonmauerwerk; Werthaltigkeit fraglich)
