# VERKEHRSWERT- GUTACHTEN

über den Verkehrswert des  
mit einem freistehenden Einfamilien-  
haus bebauten Grundstücks

Sethweg 13a  
22455 Hamburg

**Gutachten Nr.: 1179/26**

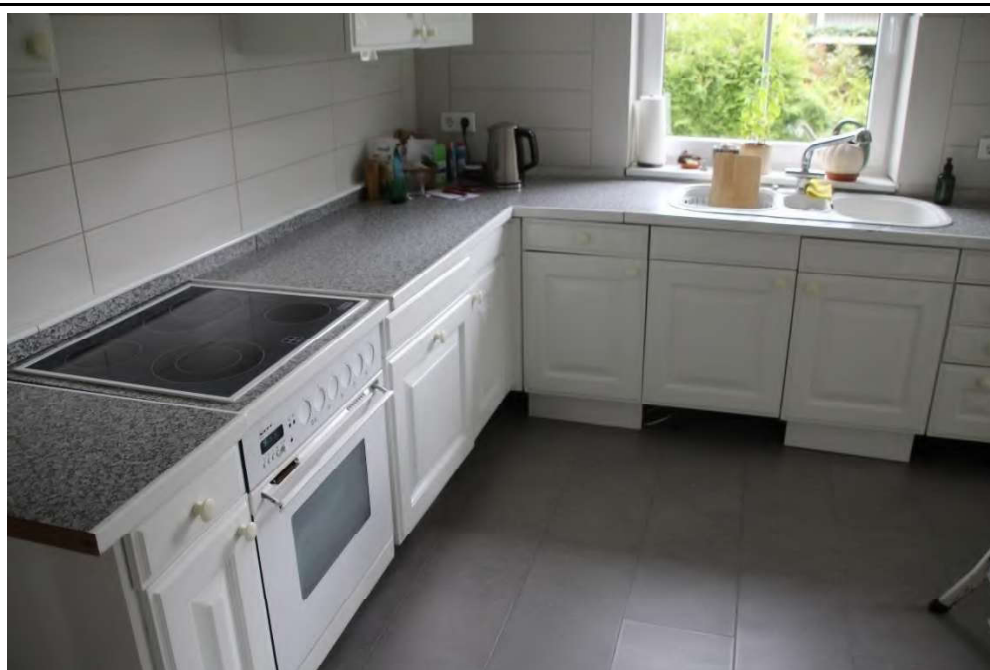
**Küche**

- Die Küche war zum Ortstermin in einem abgängigen Zustand, die Spüle sowie der Herd waren teilweise defekt, unterhalb der Schränke fehlte die Verblendung, dies wird über das Vergleichswertverfahren berücksichtigt (ohne Einbauküche)
- Die Böden im DG aus OSB-Platten sind u.E. eher provisorisch und zu erneuern, pauschal überschlägig € 5.000
- Der Schornsteinzug im Arbeitszimmer im DG weist zum Wertermittlungsstichtag einen immensen Wasserschaden auf, die Ursache ist zu finden und zu beheben, pauschal überschlägig € 5.000
- Die Elektrik mit insgesamt nur 12 Sicherungen ist u.E. in Anbetracht der Gebäudegröße eher unterdimensioniert, pauschal überschlägig € 10.000

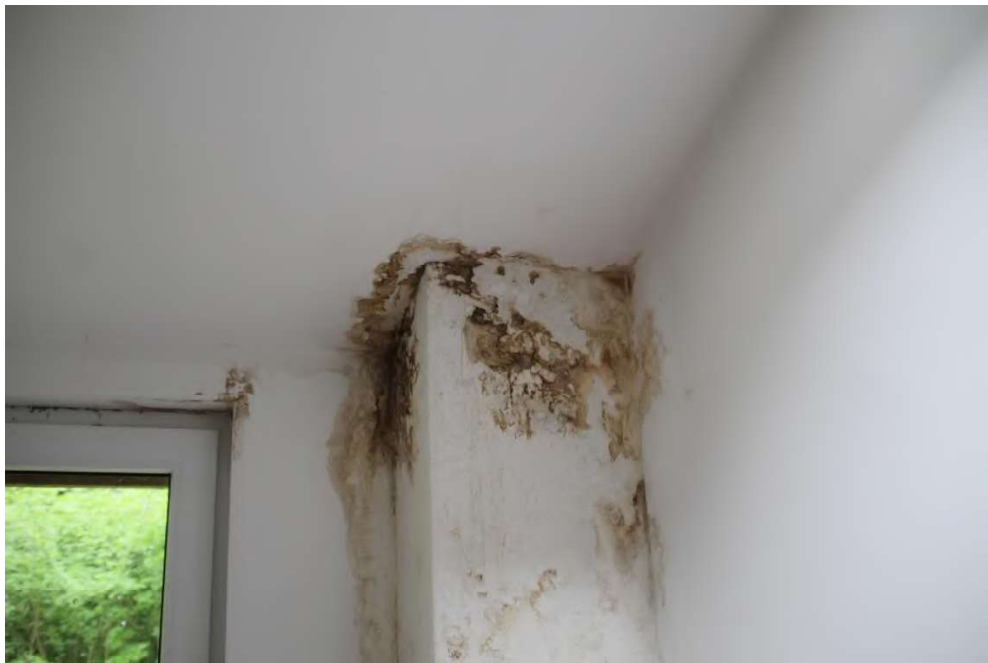
**Feuchtigkeitsschaden am Schornsteinzug**

Das freistehende Einfamilienhaus weist zum Wertermittlungstichtag einen Reparaturstau auf, welchen wir in Abschnitt 4.2.5. bereits dargestellt haben und welcher wertmindernd angesetzt wird. Wir gehen davon aus, dass ein gewisser Reparaturstau in den Vergleichsobjekten auch gegeben ist, so dass wir nur den Aufwand für den offensichtlichen Feuchtigkeitsschaden am Kamin von pauschal überschlägig ca. € 5.000 zusätzlich ansetzen
