Kurzexposé

Wertermittlungsobjekt:	Einfamilienhaus, Nebengebäude, 2,916 ha Land- und Forstwirtschaftsflächen			
Wertermittlungsstichtag:	22. Januar 2025			
Zweck der Wertermittlung:	Verkehrswertermittlung zur Verkehrswertfestsetzung gemäß § 74 a Abs 5 ZVG			
Objektadresse:	Friedensstraße 12, 16845 Dreetz			
Grundstück:	AG Neuruppin, eingetragen im Grundbuch von Dreetz, Blatt 554			
	Gemarkung Dreetz Flur 5, Flurstücke 177/1 und 177/2	Gemarkung Dreetz Flur 1 Flurstück 219	Gemarkung Dreetz Flur 2 Flurstück 96	Gemarkung Dreetz Flur 6 Flurstück 45
	AG Neuruppin, eingetragen im Grundbuch von Dreetz, Blatt 784 Gemarkung Dreetz Flur 3 Flurstück 267			
Belastungen in Abt. II:	Blatt 554, Lfd. Nr. 3: Teilungsversteigerungsvermerk Blatt 784, Lfd. Nr. 6: Teilungsversteigerungsvermerk			
Altlasten	Keine bekannt			
Flächenangaben:	Grundstücksgröße bebaut:	515 m ²		
	Bruttogrundfläche Einfamilienhaus ca.:	409 m ²		
	Wohnfläche ca.:	160 m ²

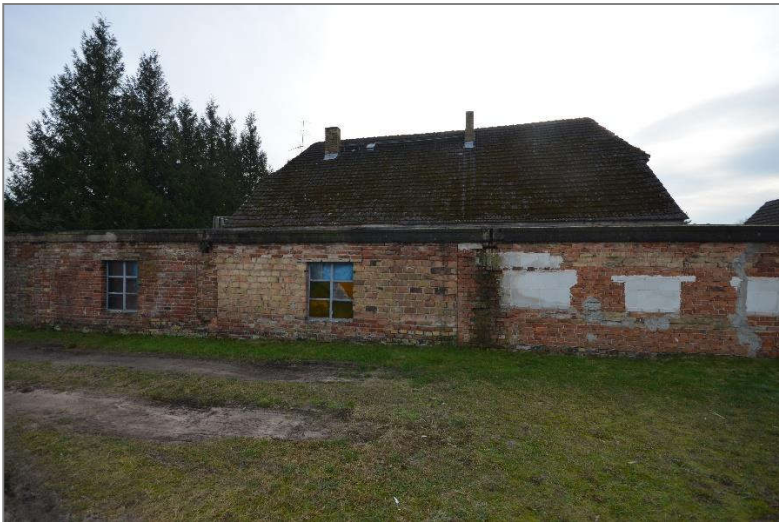
Nebengebäude:	Garage/ Abstellraum (massiv, eingeschossig, Flachdach, überwiegend unverputzt)
Bauzustand:	ausreichend, Nebengebäude schlecht
Land- bzw. Forstwirtschaftsflächen	4.761 m ² Grünland 11.153 m ² Ackerland 12.880 m ² Wald (Kiefer, 60- 80 Jahre alt) 366 m ² Graben bzw. Weg
Verkehrswert:	103.000 € (davon 33.000 € Land- bzw. Forstwirtschaftsflächen)
