**Az.: 81 K 36/25**

## KURZBESCHREIBUNG

Mit einem **Zweifamilienhaus** bebautes Grundstück  
in **23744 Schönwalde**, **Eutiner Straße 14**

**VERKEHRSWERT** (unbelastet, nach äußerem Anschein, Stichtag 17.04.2026): **rd. 162.000,00 €**

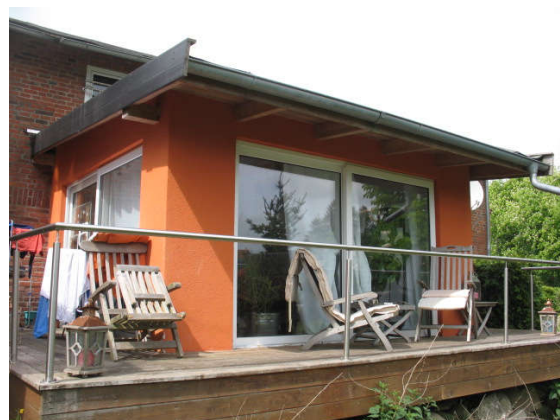
| <b><u>Gebäude:</u></b> | Auf dem Grundstück stehen ein Zweifamilienwohnhaus, ein massives Werkstattgebäude und ein Holzschuppen.<br><b><u>Modernisierungen:</u></b> um 2000: Flachdachanbau<br>2010: Kunststofffenster eingebaut<br>2016: Anbau Balkon<br>Zustand im Inneren: <b>Nicht bekannt</b><br><br>Die <b>Wohnfläche</b> beträgt nach eigener Berechnung <b>rd. 190 m<sup>2</sup></b> .<br><br>Werkstattgebäude als Nebengebäude. |

Anbau, Südseite

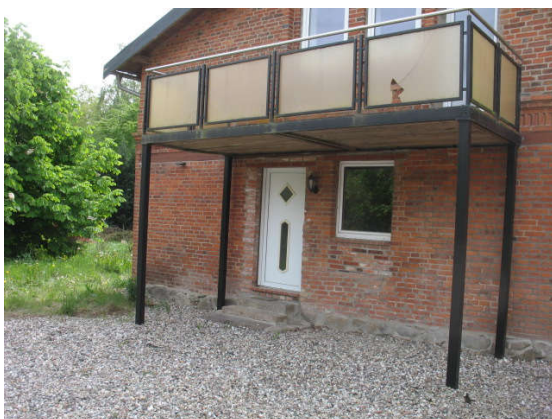
Balkon, Ostseite

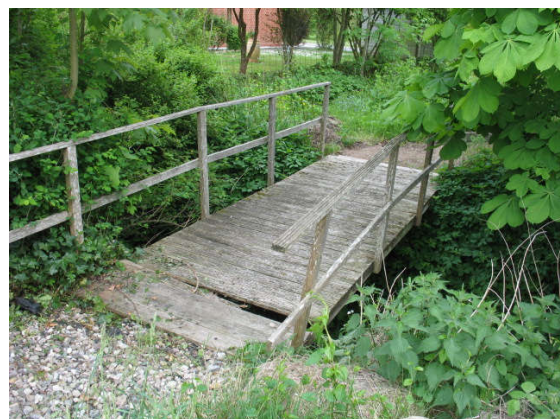
| <b><u>Gebäudeschäden:</u></b> | <b><u>Bauschäden:</u></b> <ul style="list-style-type: none"> <li>• Ortgänge und Dachunterschläge sanierungsbedürftig</li> </ul> <b><u>Baumängel:</u></b> <ul style="list-style-type: none"> <li>• Modernisierung Innenräume</li> <li>• Brücke sanierungsbedürftig</li> </ul> |

Brücke zum Flurstück 135/4

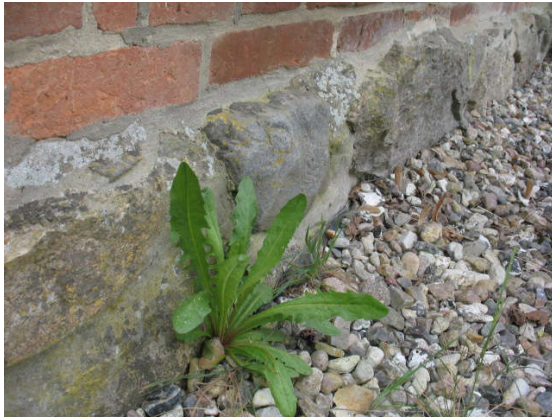
## Feldsteinfundament
