## 2. Gebäudebeschreibung

### 2.1 Beschreibung Wohnhaus

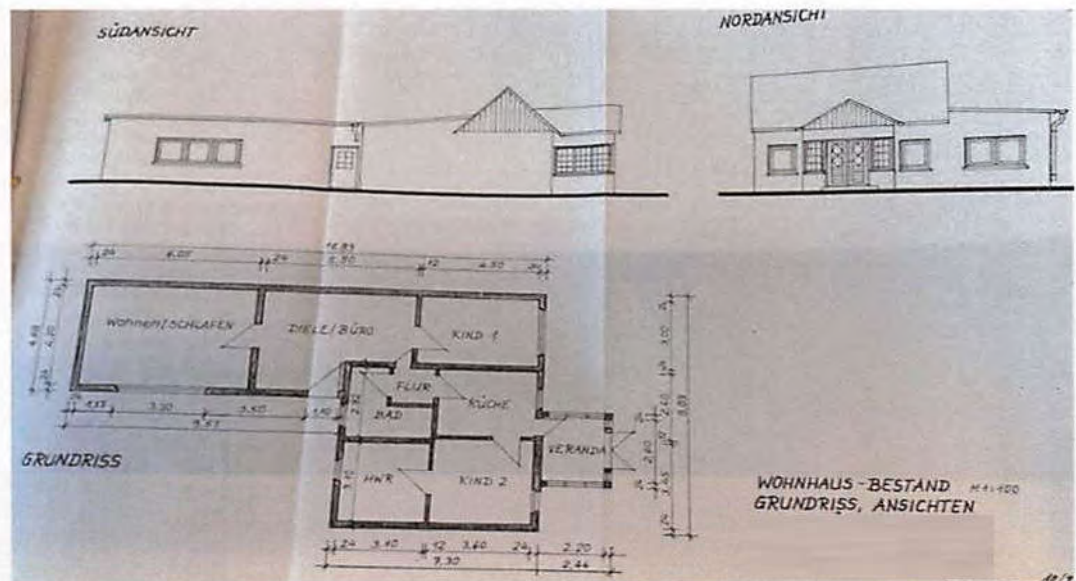
Bild 9: Grundriss u. Ansichten

Die bauliche Substanz des Wohnhauses ist augenscheinlich weitgehend verbraucht. Unter Berücksichtigung der Nutzungsperspektive des Grundstücks (Errichtung eines Ein- oder Zweifamilienhauses) hat das Kleinwohnhaus keine Zukunft, da es der Errichtung eines zeitgemäßen Wohnhauses im Wege steht. Insofern ist ein Abriss und die Beräumung anzunehmen.

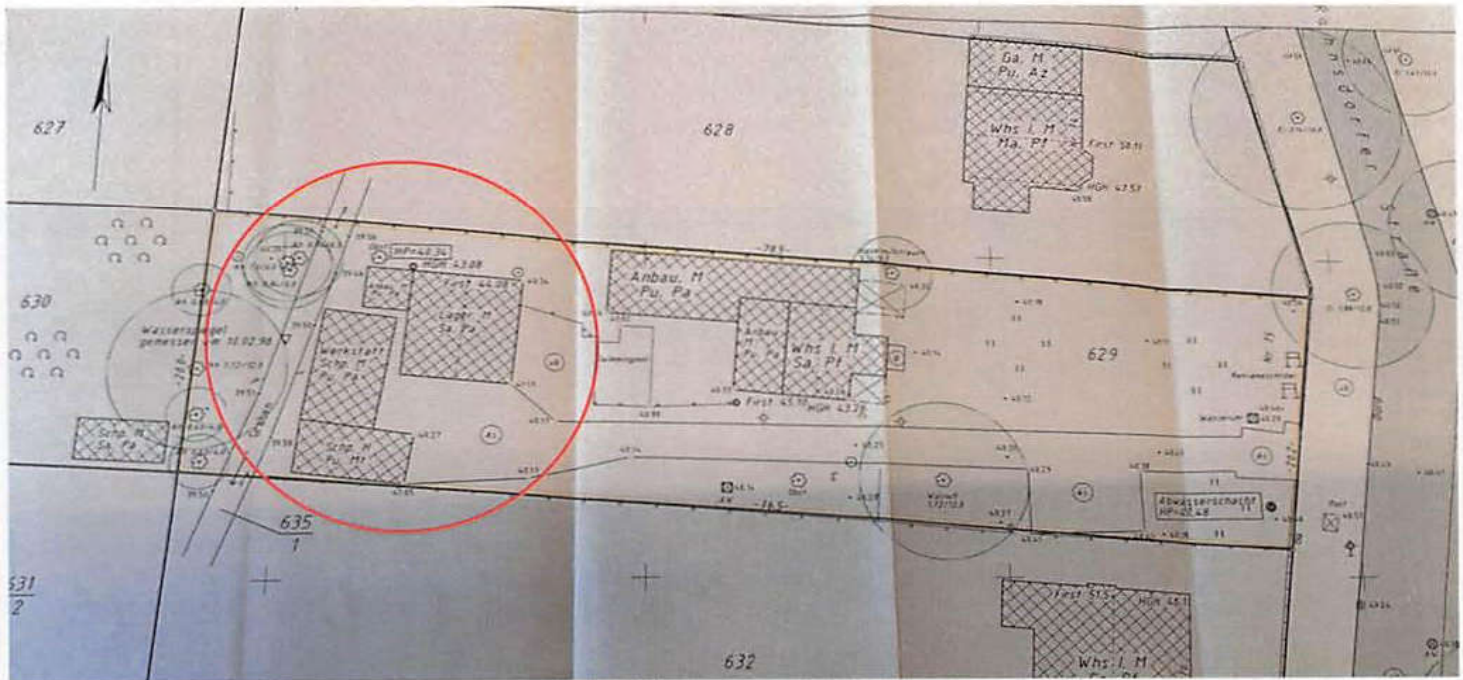
Bild 10: Lageplan Bestand 1998

Die Werkstatt befindet sich im hinteren Teil des Grundstücks (siehe Lageplan). Die Bauausführung / der Bestand entspricht nicht den in der Bauakte abgelegten Unterlagen, wie der Vergleich des Luftbildes mit den Lageplänen aus 1998 verdeutlicht.

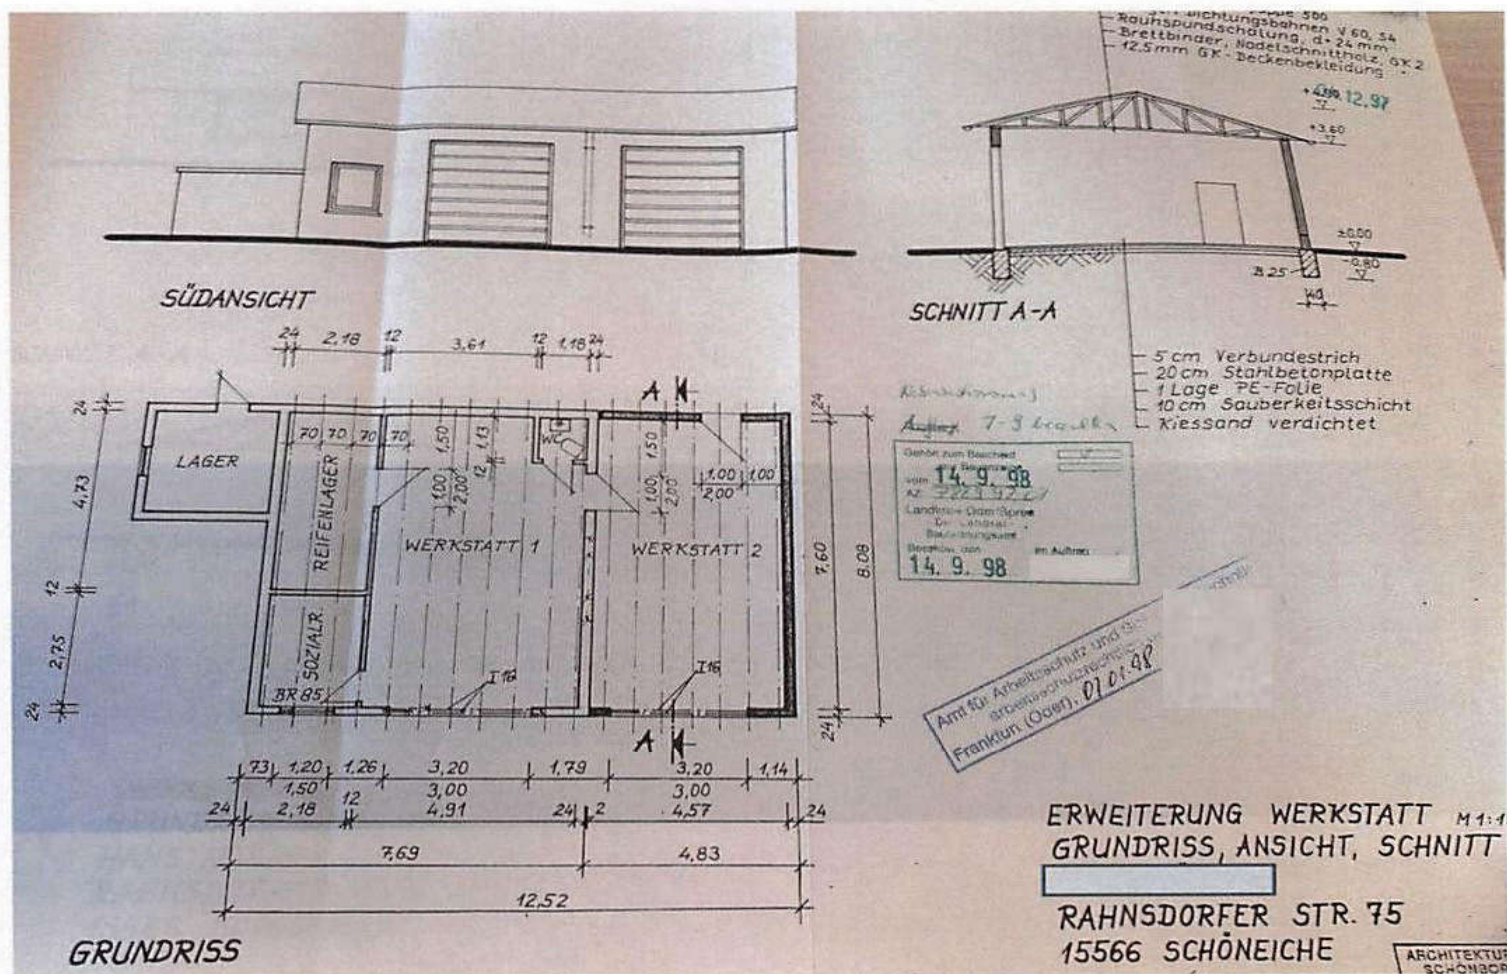
Bild 15: Grundriss Werkstatt (Auszug Bauantrag 1997/98)

| Keller: | abweichend von der Planzeichnung / Baugenehmigung ist der Werkstatttraum 2 unterkellert | |
| Anbau: | im Anbau (auf der Planzeichnung als Lager bezeichnet) befindet sich eine Heizung (Allesbrenner) sowie der Luftdruck-Kompressor | |

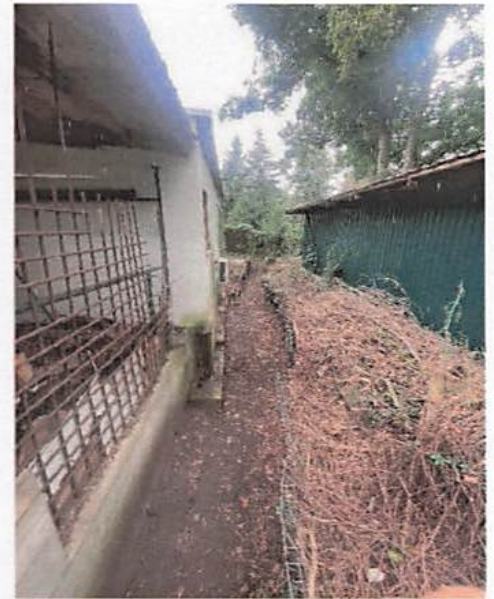
Westlich des Werkstattgebäudes befindet sich auf dem durch einen Graben vom Flurstück 830 getrennten Flurstück 831 ein Blechschuppen mit Abmessungen von ca. 11,40 m x 4,10 m. Das Gebäude steht auf einer Betonplatte und hat eine Höhe von ca. 2,20 m (Bruttorauminhalt ca. 103 m<sup>3</sup>). Eine Baugenehmigung liegt hierfür nicht vor (baugenehmigungsfrei sind ggf. lediglich Schuppen bis zu einem Bruttorauminhalt von 50 m<sup>3</sup>). Die aus Stahl-Vierkantrohren erstellte Konstruktion ist daher vermutlich rückzubauen oder nachträglich zu genehmigen. Unter Berücksichtigung des wiederverwendbaren Baumaterials (Stahlrohr, Trapezblech) ist der Rückbau vermutlich kostenneutral möglich.

**Bild 16:** Schuppen (grün) rechts des Grabens auf Flurstück 831, Überbau Bürogebäude auf Grabenflurstück (im Gemeindeeigentum)
