# **Verkehrswertgutachten**

## **802 K 2/25**

**Berner Heerweg 49 a, 22159 Hamburg**

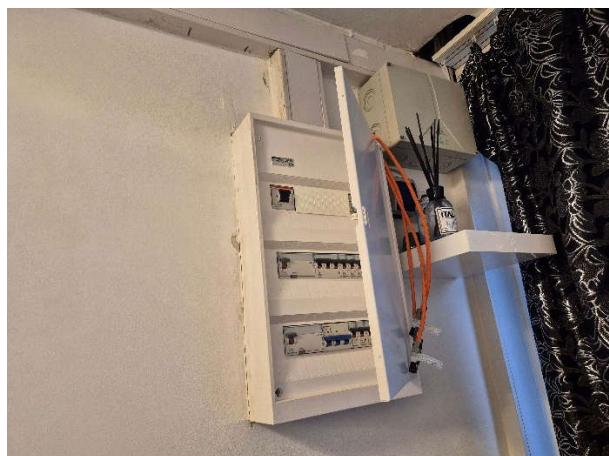
Sicherungskasten im Flur von Wohnung Nr. 4

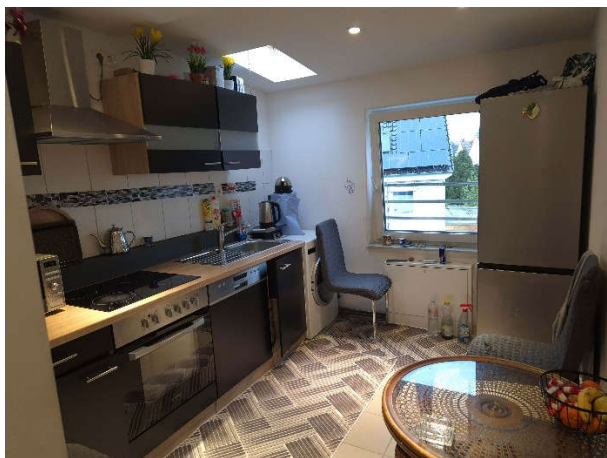
17. Küche, ca. 7,76 m<sup>2</sup>, Fliesenfußbodenbelag, Wände und Decke geputzt und gestrichen, Fliesenspiegel, ausschließlich Warmwasserversorgung (kein Kaltwasser), Einbauküche mit Ceran-Kochfeld, Backofen, Dunstabzug, Geschirrspüler, Edelstahlspüle mit Becken und Ablagefläche, Fußbodenheizung, isolierverglastes Kunststofffenster, defektes und undichtiges isolierverglastes Holzfenster zum Dach

Küche mit Einbauküchenzeile

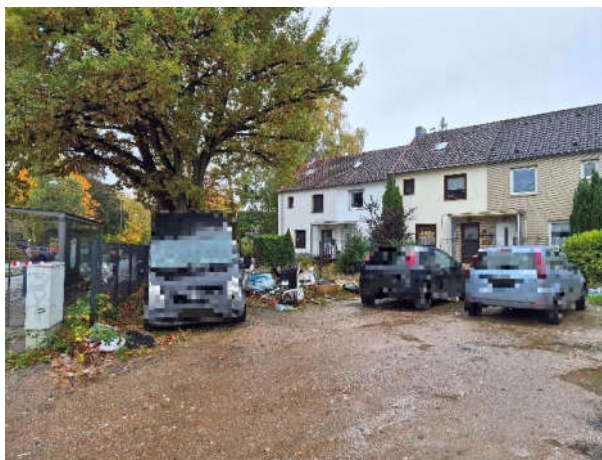
Das Grundstück ist über Stahlgitterzäune zu den umgebenden öffentlichen Flächen abgegrenzt. Zum nördlich belegenen Nachbargrundstück befinden sich Hecken und niedrige Holzzäune. Das Grundstück wird durch einen Zaundurchlass über einen gestampften, nicht fertiggestellten Sandplatz betreten bzw. befahren. Richtung Hauseingang ist der Untergrund mit Verbundsteinen befestigt.

Parkplatzfläche südlich der Wohnbebauung

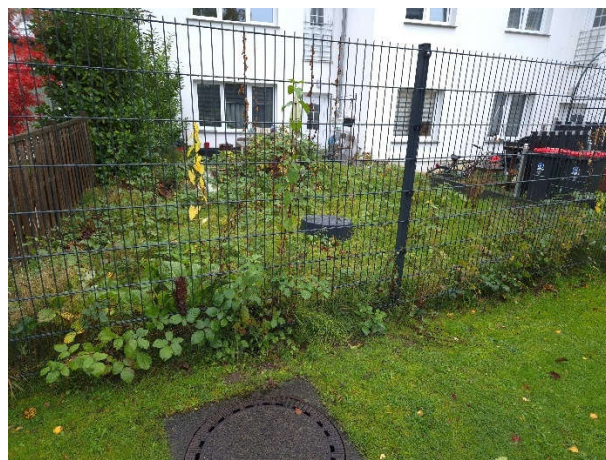
Die Gartenflächen mit den Terrassen an der Gebäuderückseite sind den beiden Wohnungen im Erdgeschoss zugeordnet und bestehen vorwiegend aus Wildwuchs.

Gartenflächen
