# Exposé zur Zwangsversteigerung

Versteigerungsobjekt **Grundstück und Gebäudeeigentum  
als wirtschaftliche Einheit**

**Einfamilienhausgrundstück 799 m<sup>2</sup>  
ca. 102 m<sup>2</sup> Wohnfläche**

**Wasserturm 9  
06279 Schraplau**

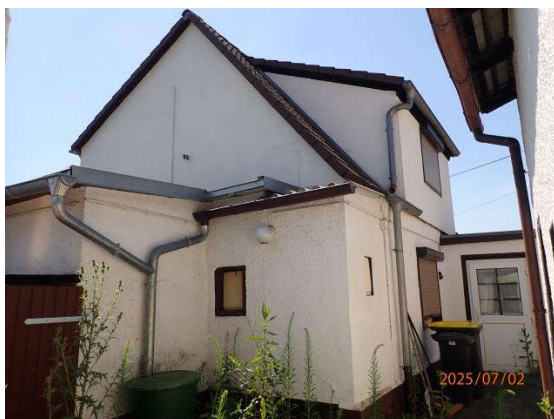
Blick zur Straße etwa Richtung Westen  
Wohnhaus mit Anbauten

Das etwa 85 Jahre alte, wirtschaftlich überalterte Wohnhaus, das durch mehrere Anbauten erweitert wurde, hat ca. 102 m<sup>2</sup> Wohnfläche.
