## Wohngebäude

Ausführung: 1 1/2-geschossiges Wohngebäude in konventioneller Mauerwerksbauweise, voll unterkellert, Satteldach

Zweckbestimmung: Wohnzwecke als Einfamilienhaus

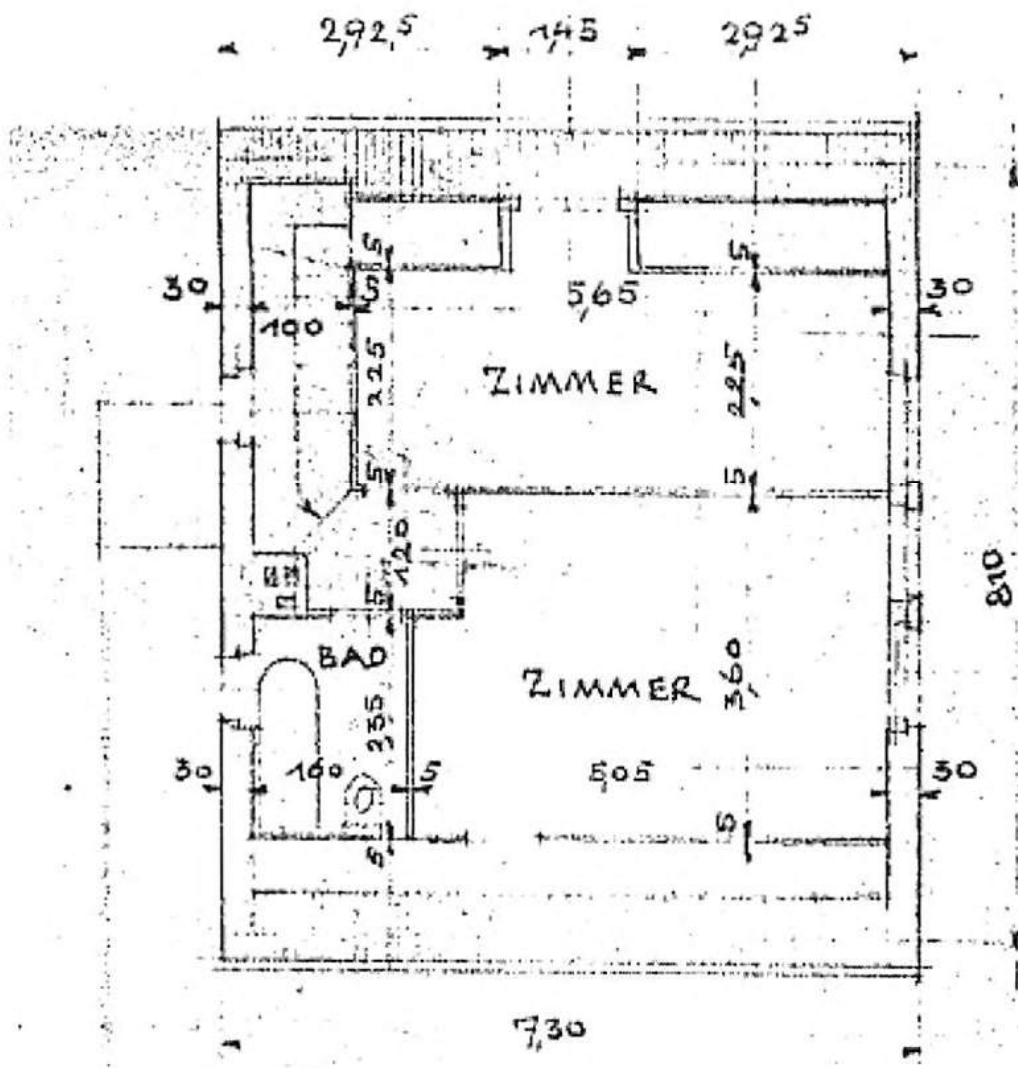
Grundriss – Dachgeschoss

(Der Grundriss wurde aus den übergebenen Unterlagen entnommen.)

Grobstruktur: KG: Außenzugang, Innenzugang in den Flur, Heizungsraum, Lagerräume  
EG: Zugang an der nordöstlichen Längswand in die Diele, Küche, Wohnzimmer mit vorgelagertem Wintergarten und davon abzweigendem Bad, 2 weitere Wohnräume als Durchgangszimmer  
DG: Flur, 2 Wohnräume, Bad  
Dachspitz: 1 Raum
