## 2.3 Tatsächliche Eigenschaften und sonstige Beschaffenheit

#### Büro- und Lagergebäude (massive Baracke)

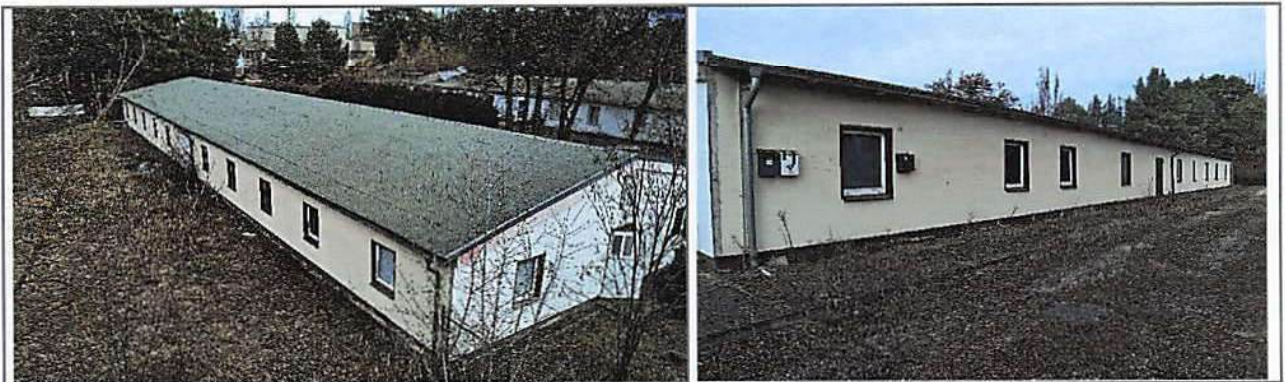
[sh. Bilddokumentation]

Bei dem zu bewertenden Gebäude handelt es sich um ein freistehendes eingeschossiges Büro- und Lagergebäude (massive Baracke). Das Gebäude wurde in massiver Bauweise, nicht unterkellert, giebelseitig zur Straße errichtet.

Das Gebäude weist einen befriedigenden baulichen Unterhaltungszustand auf. Es sind durchschnittliche bis stärkere Verschleißerscheinungen erkennbar. Der überwiegende Teil des Innenausbaus ist zu erneuern.

| Baumängel / Bauschäden: | Gebäude entspricht nicht energetischen Anforderungen (unzureichender Wärmeschutz); teilweise Risse und Schäden an der Fassade sichtbar; Verschleißerscheinungen/Gebrauchsspuren an Wänden, Decken und Fußböden (teilweise Ablösen der Unterdecken sichtbar); insgesamt vernachlässigter Zustand; Versorgung mit Elektroenergie und Trinkwasser eingestellt |
