#### Wohnhaus (Zweifamilienhaus)

Baujahr: nicht bekannt, vermutlich um 1930/35

Das Gebäude wurde in Massivbauweise errichtet und besteht aus Erd- und Dachgeschoss und ist vollunterkellert. Im Haus befinden sich zwei Wohneinheiten; je eine im Erd- und Dachgeschoss.

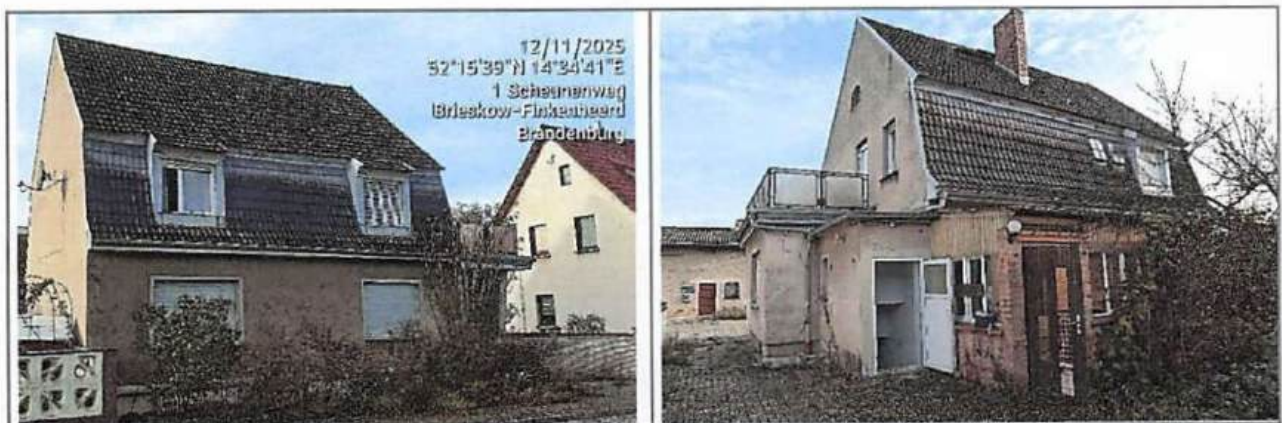
[sh. Bilddokumentation]

Das Gebäude wurde vermutlich in den 1930-er Jahren errichtet. Der rechtsseitige Anbau mit dem vorderen Haus- und dem hinteren Kellereingang wurde vermutlich später (zu DDR-Zeiten) angebaut; die hintere Veranda vermutlich erst in den 1970/80-er Jahren.

Über den vorderen Hauseingang gelangt man im Anbau zu den Wohnungseingangstüren der beiden Wohnungen im Erd- und Dachgeschoss. Die Erdgeschoss-Wohnung ist gleichzeitig über die hofseitige Veranda erreichbar.

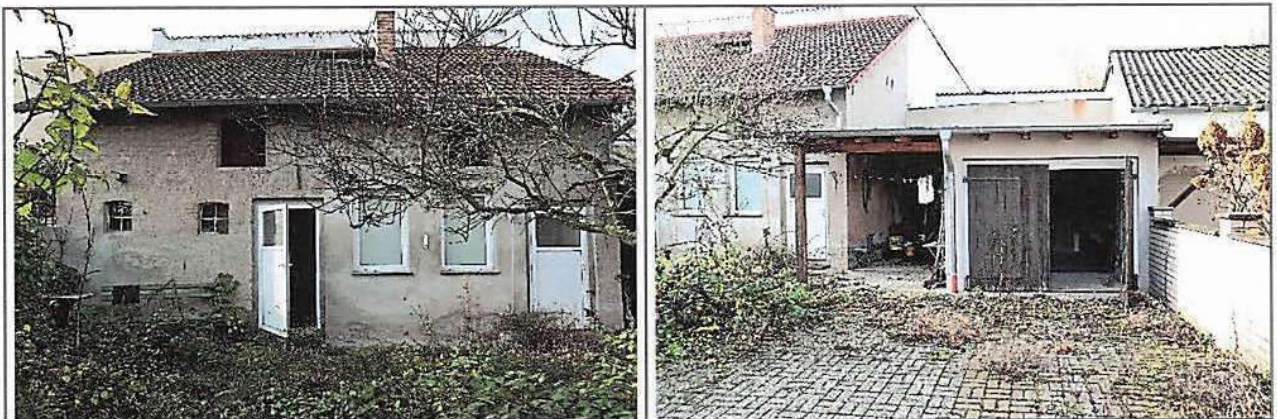
[sh. Bilddokumentation]

Zum Nebengelass gehört an der hinteren Grundstücksgrenze von links gesehen ein Lagergebäude, eine Überdachung und eine Garage. Lagergebäude und Garage wurden in Massivbauweise, die Überdachung in Holzbauweise errichtet. Sie wurden vermutlich zu verschiedenen Zeitpunkten errichtet. Auf eine ausführliche Beschreibung der Baulichkeiten kann verzichtet werden.

Für das Nebengelass liegen ebenfalls keine Bauzeichnungen vor. Die materielle Legalität der Baulichkeiten wird vorausgesetzt. Die Baulichkeiten wurden am Tag der Ortsbesichtigung in den äußeren Abmaßen aufgemessen.
