### **3 Beschreibung der Gebäude und Außenanlagen**

#### **3.2. Gebäudebeschreibung des Zweifamilienwohnhauses**

Vorhaben/Objekt: Verkehrswertermittlung 24-05-25/01942	Maßstab: ohne
17192 Rügeband, Lindenweg 6A Zweifamilienwohnhaus	Bearbeiter: be
Erdgeschossgrundriss - Planung

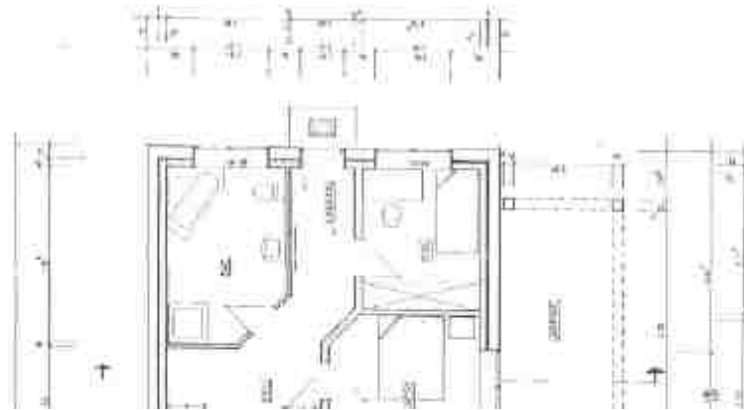
Hauptwohnung:

geplante Ferienwohnung:

Die vorliegende Zeichnung wurde im Ursprung vom zuständigen Bauamt zur Verfügung gestellt. Sie wurde als Anlage und Berechnungsgrundlage für das Gutachten aufbereitet und darf nur für den angegebenen Zweck verwendet werden. Vervielfältigungen und Verwendung durch Dritte sind nicht zulässig.

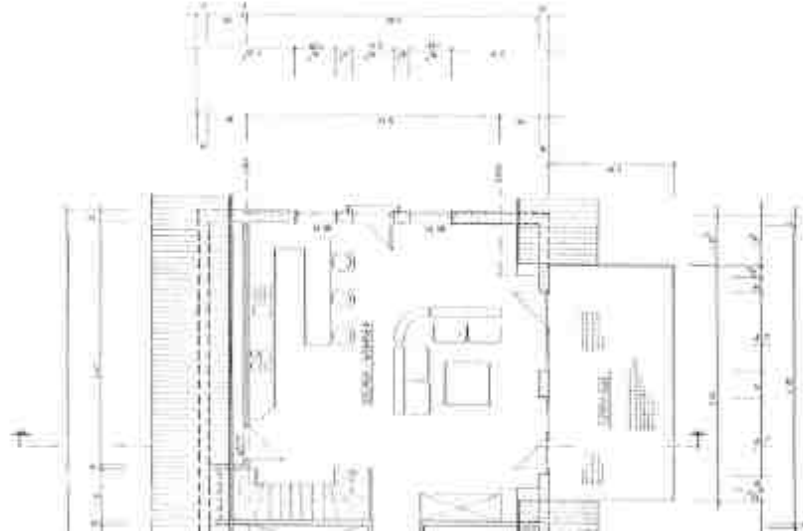
Hauptwohnung:

geplante Ferienwohnung:

Die vorliegende Zeichnung wurde im Ursprung vom zuständigen Bauamt zur Verfügung gestellt. Sie wurde als Anlage und Berechnungsgrundlage für das Gutachten aufbereitet und darf nur für den angegebenen Zweck verwendet werden. Vervielfältigungen und Verwendung durch Dritte sind nicht zulässig.

Vorhaben/Objekt: Verkehrswertermittlung 24-05-25/01942	Maßstab: ohne
17192 Rügeband, Lindenweg 6A Zweifamilienwohnhaus	Bearbeiter: be
Dachgeschossgrundriss - Planung
